三洋ビル管理（株）エルスうきはリネソ工場
スレート屋根・壁面改修工事
サーモグラフィー画像資料

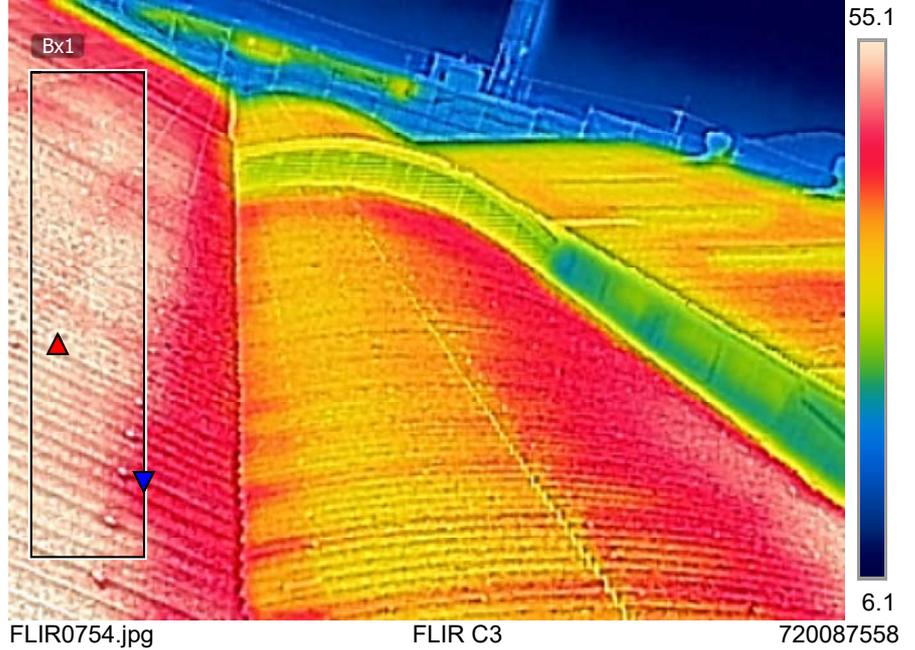
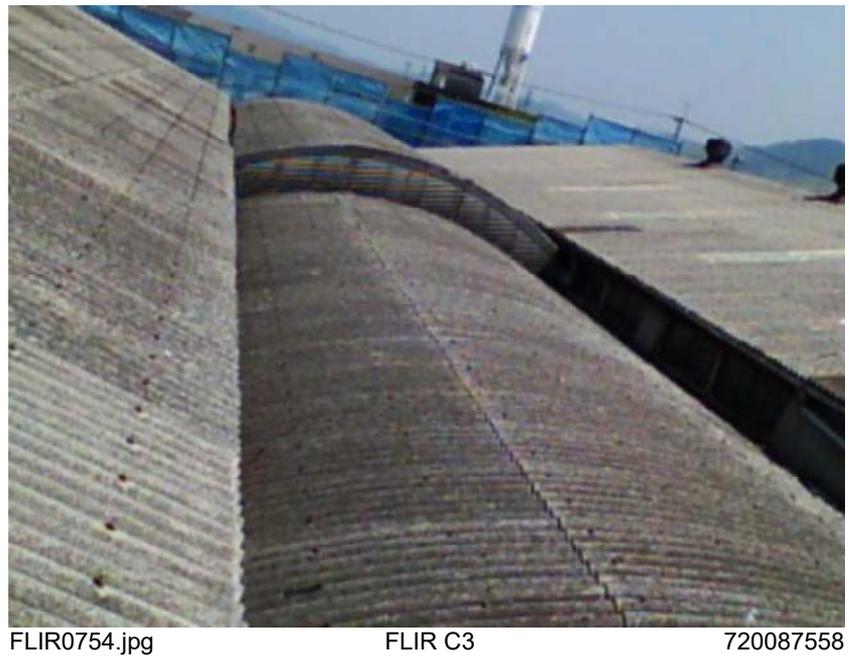
Bx1	Max	54.6 °C
	Min	48.4 °C
	Average	53.5 °C

施工前 53.5°C

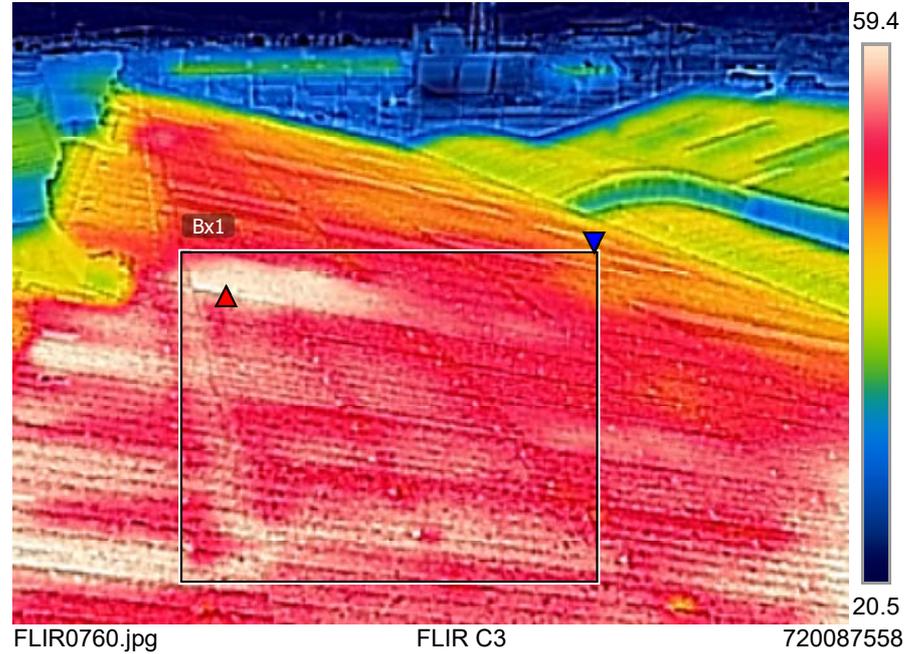
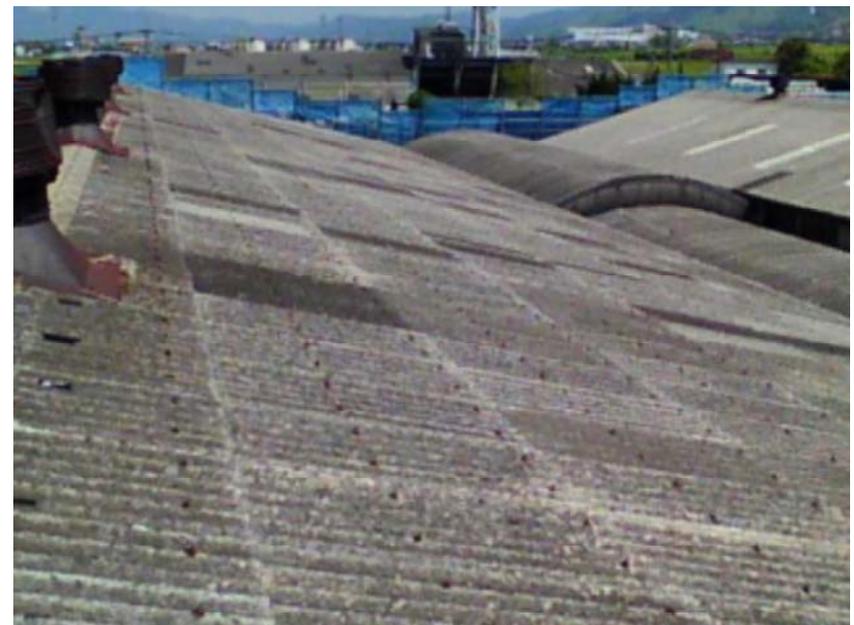
Bx1	Max	59.5 °C
	Min	53.1 °C
	Average	56.2 °C

施工前 56.2°C

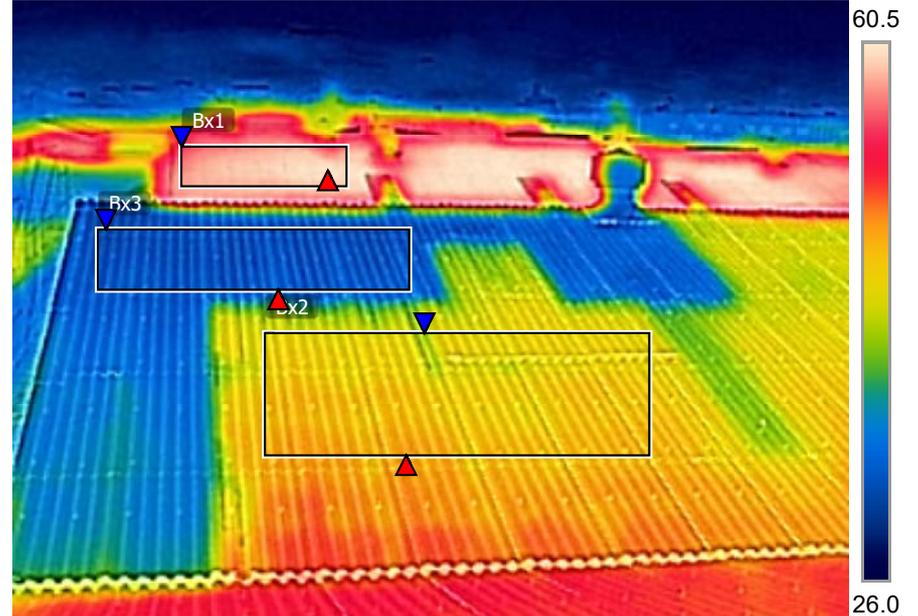
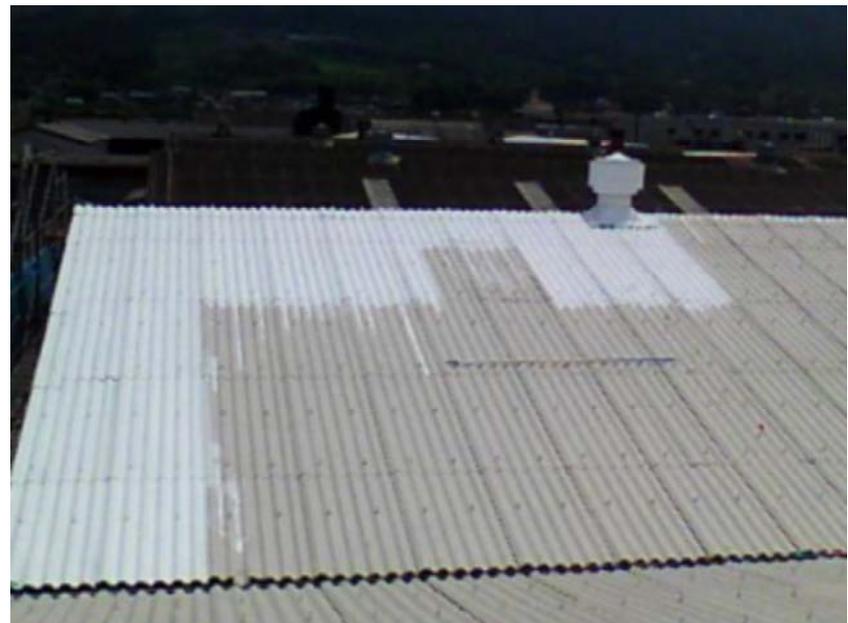
Bx1	Max	60.4 °C
	Min	51.8 °C
	Average	58.3 °C
Bx2	Max	46.9 °C
	Min	41.3 °C
	Average	45.0 °C
Bx3	Max	34.3 °C
	Min	31.5 °C
	Average	32.7 °C

未施工部 58.0°C
クールベース塗布部 45.1°C
クールトップ塗布部 32.6°C

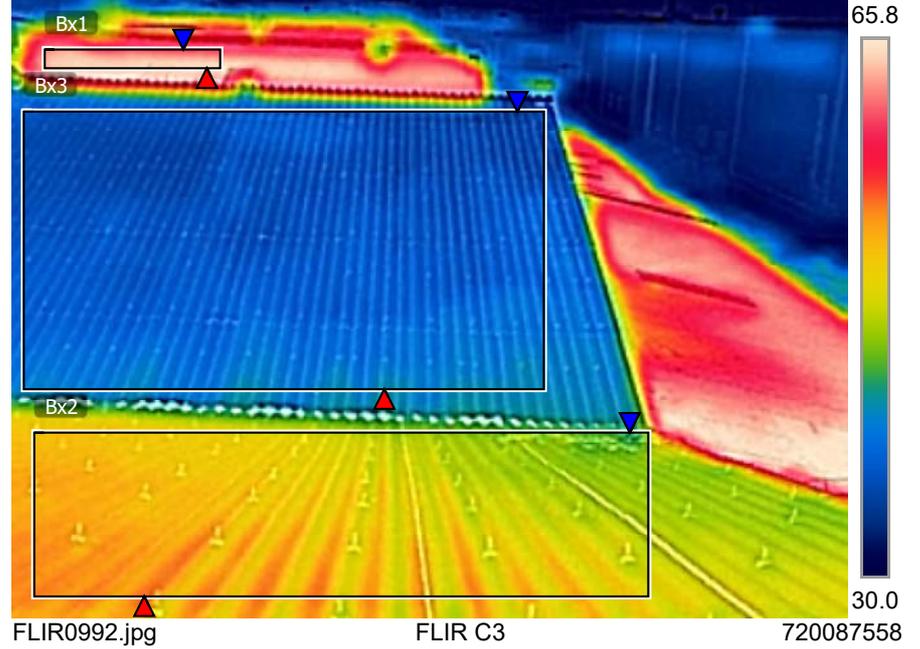
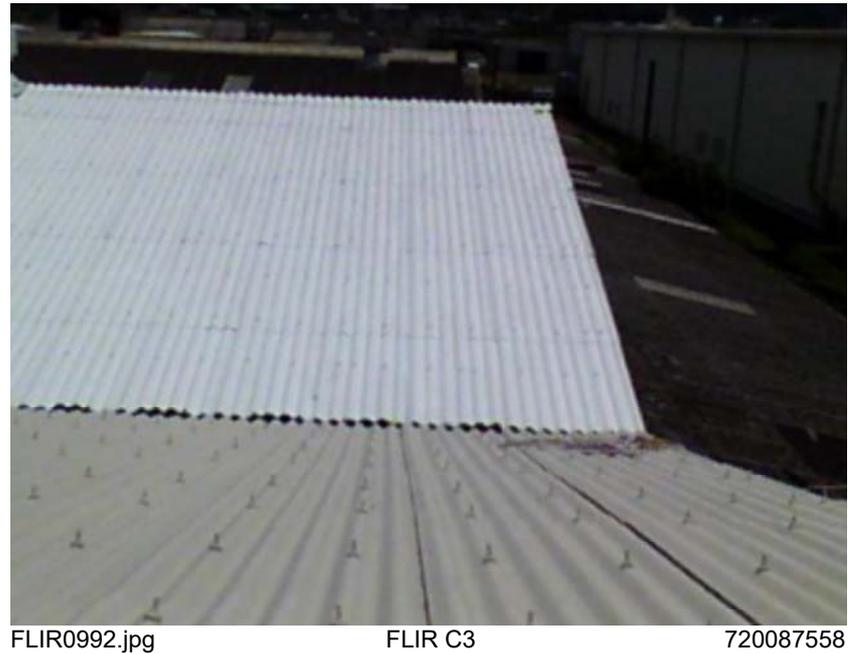
Bx1	Max	65.1 °C
	Min	58.9 °C
	Average	62.8 °C
Bx2	Max	52.4 °C
	Min	41.0 °C
	Average	48.5 °C
Bx3	Max	39.2 °C
	Min	35.1 °C
	Average	36.9 °C

未施工部 62.3°C
クールベース塗布部 48.6°C
クールコート塗布部 36.8°C

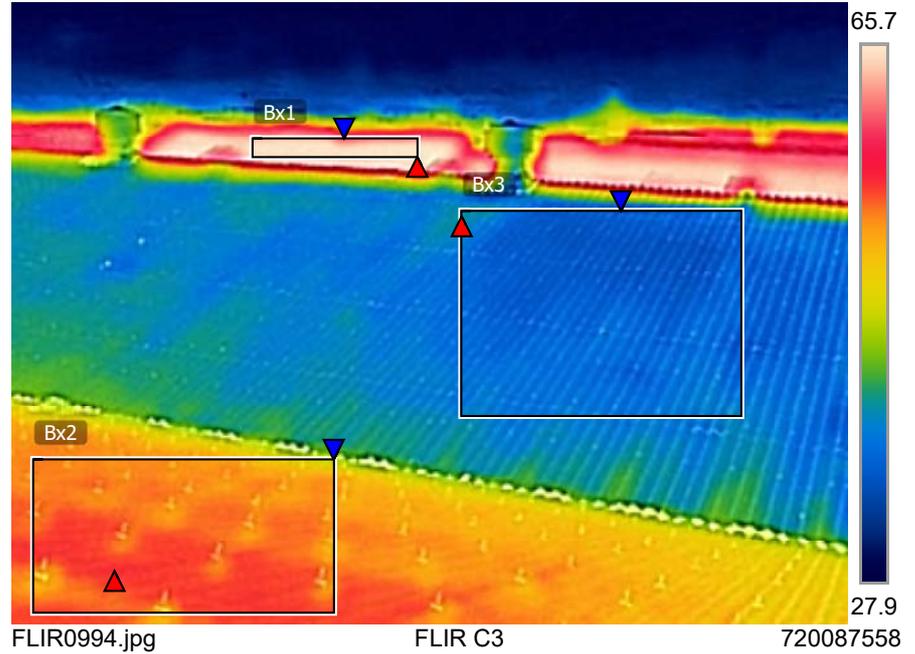
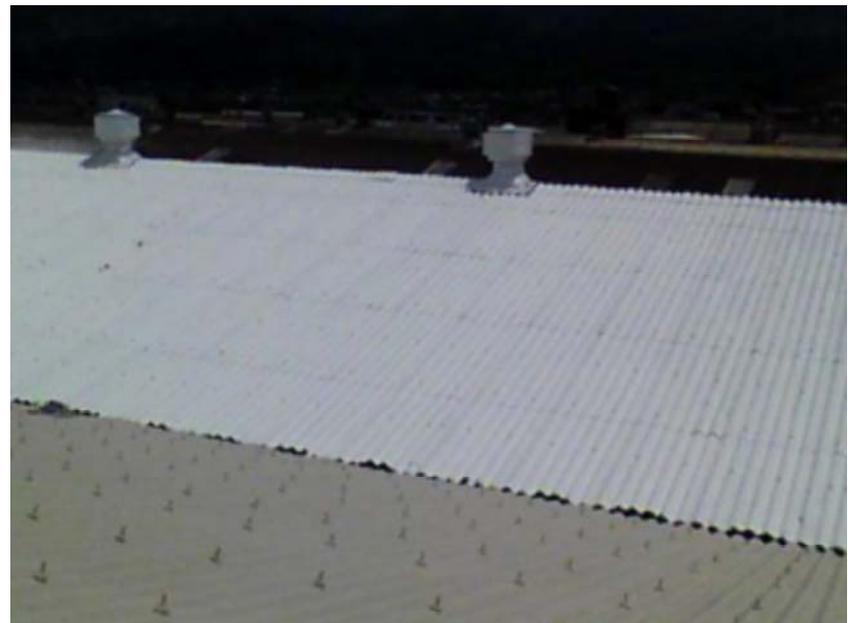
Bx1	Max	66.7 °C
	Min	58.4 °C
	Average	64.5 °C
Bx2	Max	52.2 °C
	Min	43.1 °C
	Average	51.0 °C
Bx3	Max	37.5 °C
	Min	35.0 °C
	Average	36.2 °C

未施工部 64.5°C
クールベース塗布部 51.0°C
クールトップ塗布部 36.2°C

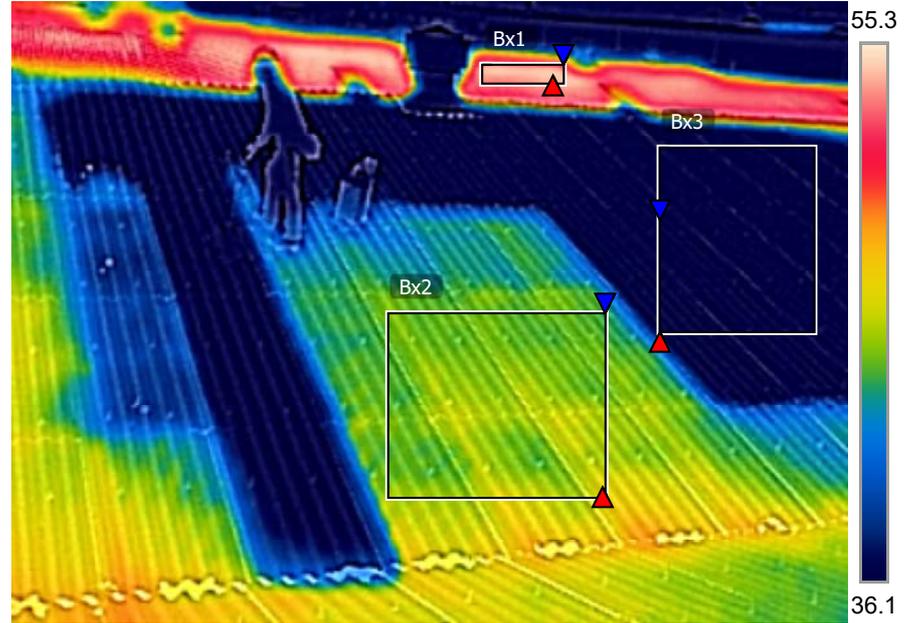
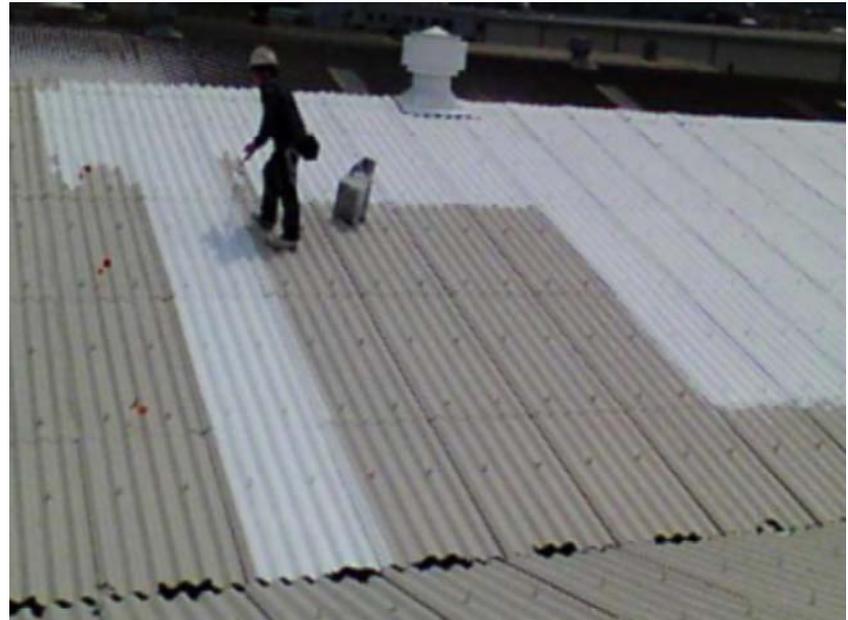
Bx1	Max	53.3 °C
	Min	48.3 °C
	Average	52.3 °C
Bx2	Max	43.6 °C
	Min	42.1 °C
	Average	42.7 °C
Bx3	Max	36.2 °C
	Min	33.4 °C
	Average	34.1 °C

未施工部 52.1°C
クールベース塗布部 42.7°C
クールコート塗布部 34.1°C

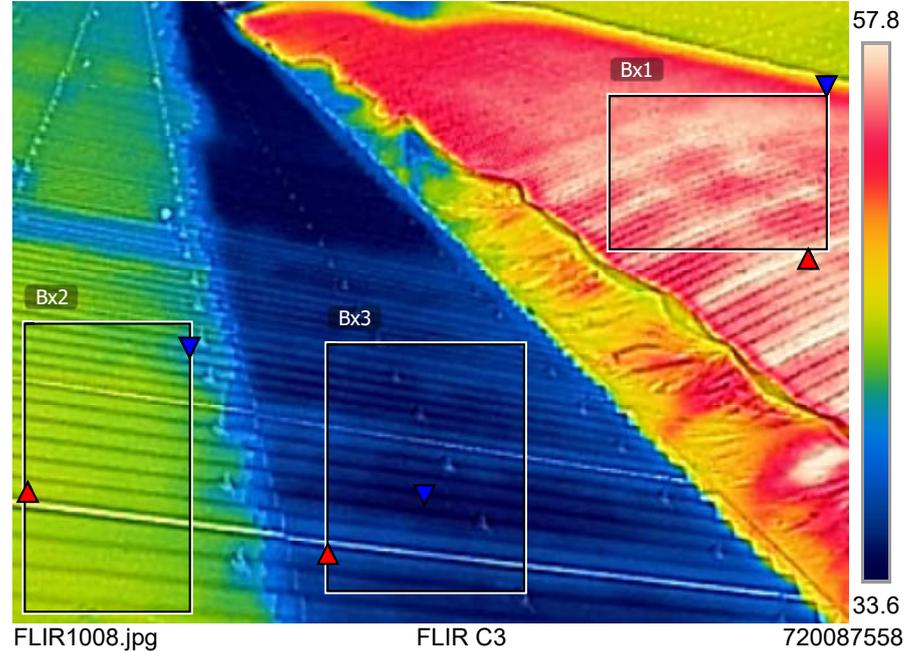
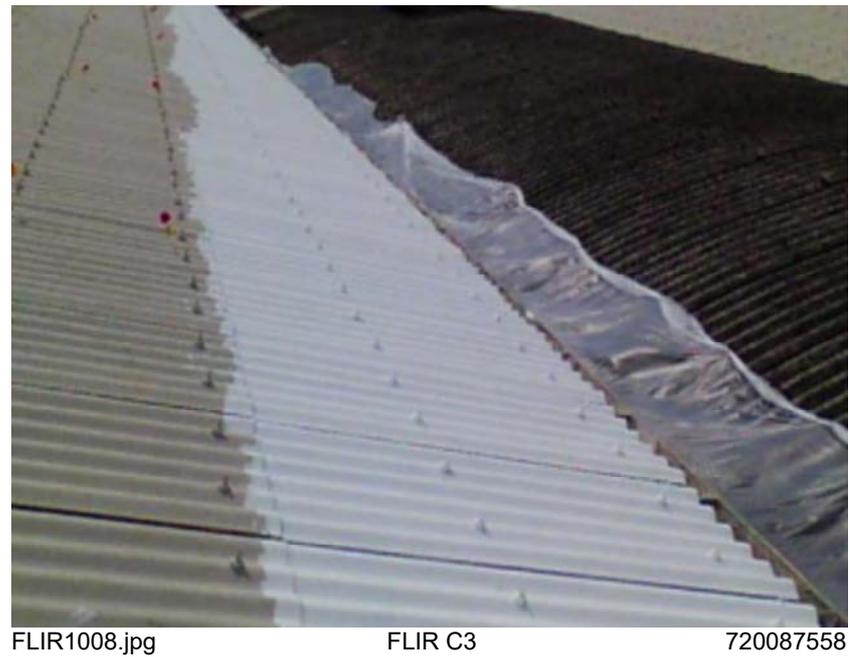
Bx1	Max	57.0 °C
	Min	53.7 °C
	Average	55.8 °C
Bx2	Max	44.2 °C
	Min	41.9 °C
	Average	43.6 °C
Bx3	Max	37.2 °C
	Min	34.6 °C
	Average	35.6 °C

未施工部 55.8°C
クールベース塗布部 43.7°C
クールコート塗布部 35.6°C

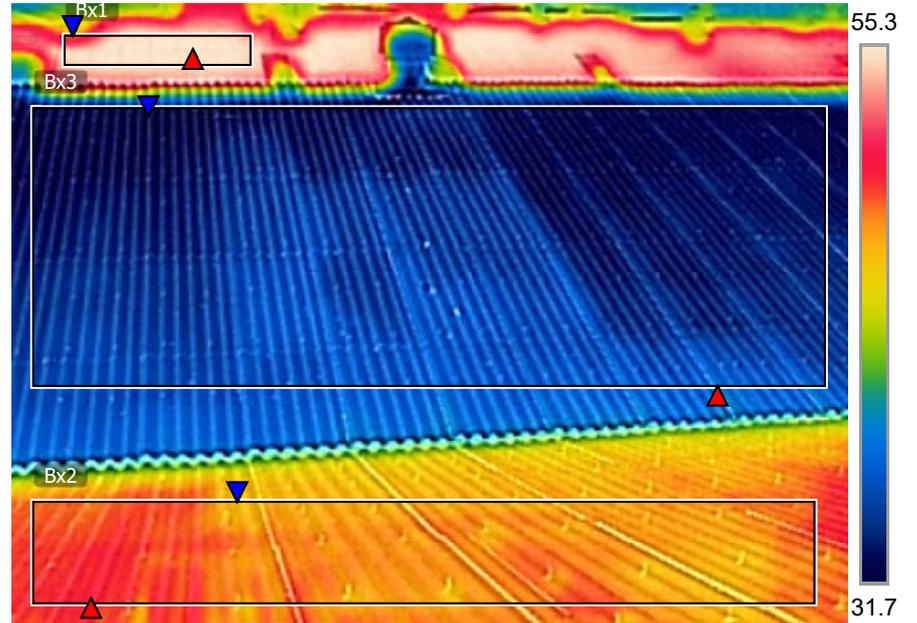
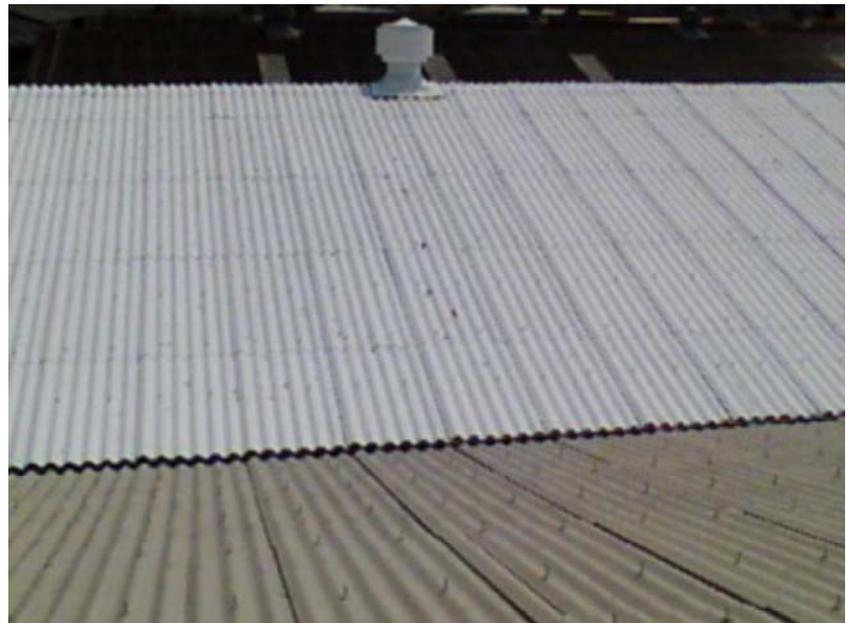
Bx1	Max	55.5 °C
	Min	47.1 °C
	Average	54.7 °C
Bx2	Max	48.2 °C
	Min	45.7 °C
	Average	46.8 °C
Bx3	Max	35.0 °C
	Min	31.4 °C
	Average	33.1 °C

未施工部 54.7°C
クールベース塗布部 46.8°C
クールコート塗布部 33.1°C

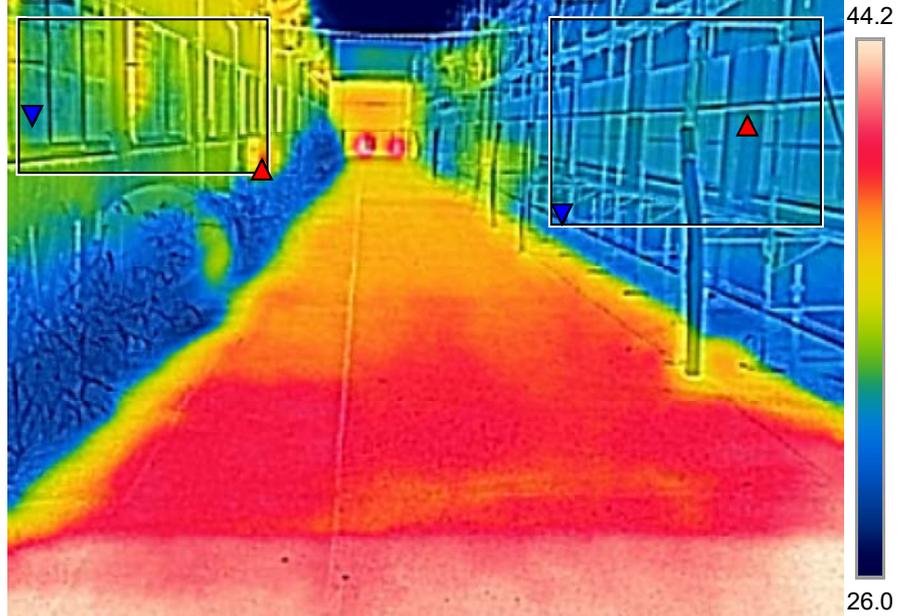
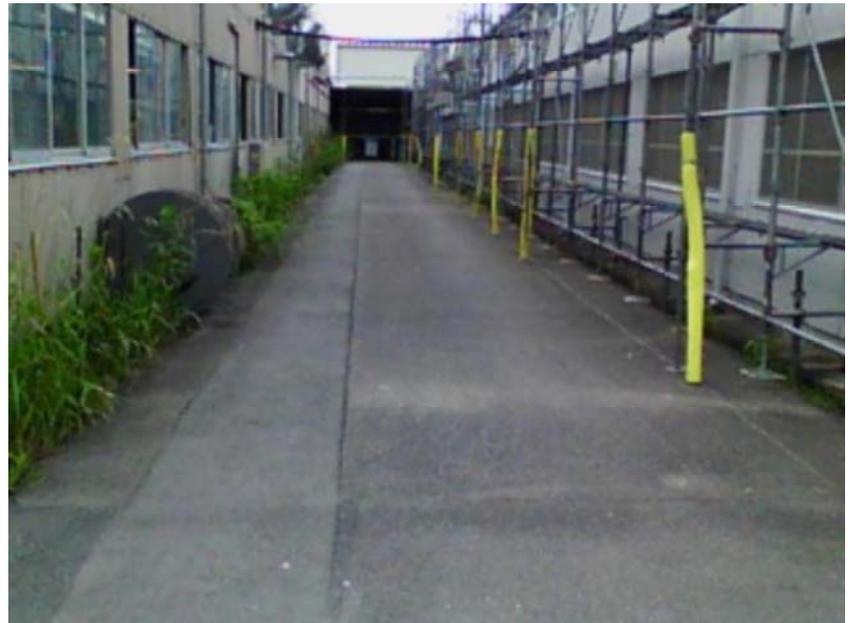
Bx1	Max	40.5 °C
	Min	34.0 °C
	Average	35.2 °C
Bx2	Max	34.0 °C
	Min	33.2 °C
	Average	33.7 °C

未施工壁面 35.2°C
ライトブルー仕上げ壁面 33.7°C

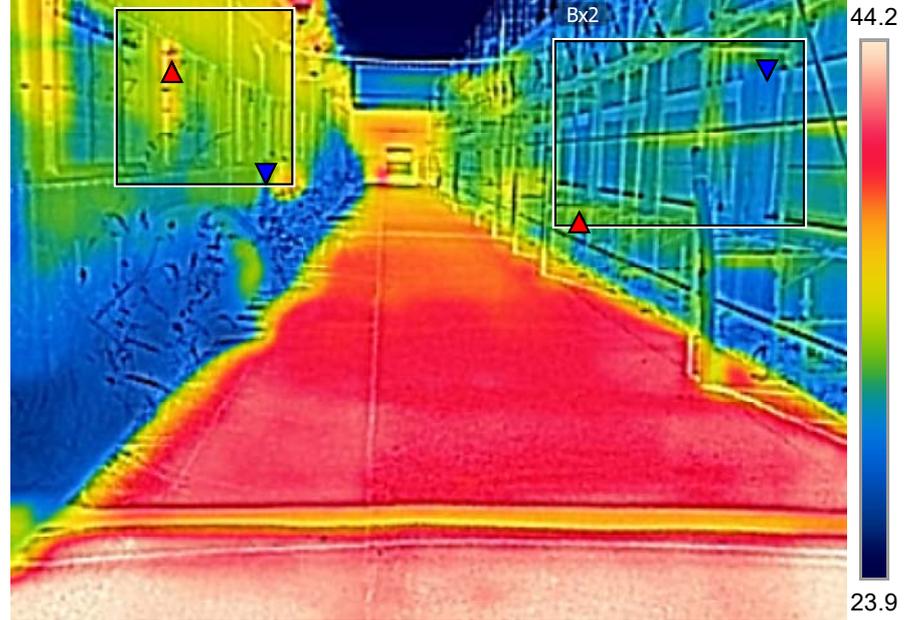
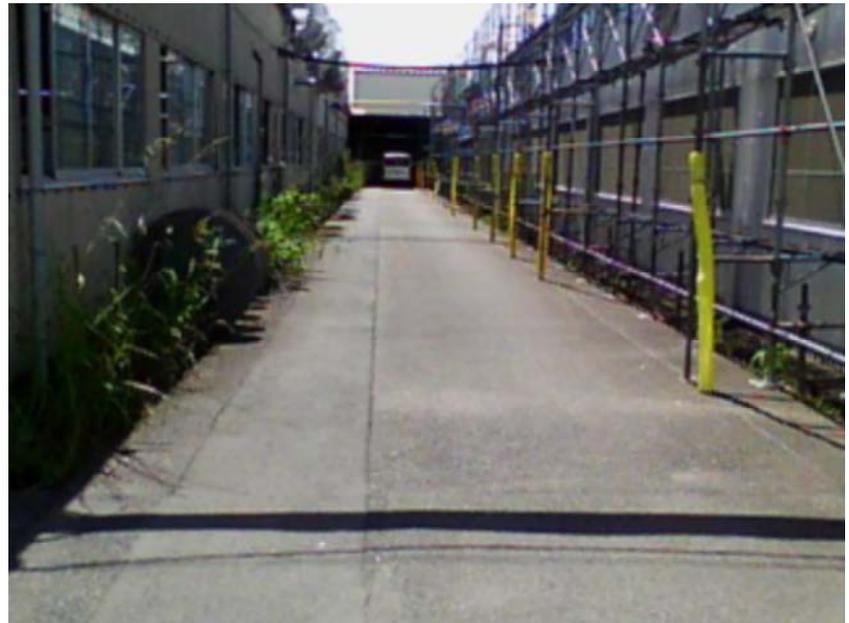
Bx1	Max	39.5 °C
	Min	32.8 °C
	Average	34.3 °C
Bx2	Max	33.8 °C
	Min	32.1 °C
	Average	32.9 °C

未施工壁面 34.4°C
ライトブルー仕上げ壁面 32.9°C

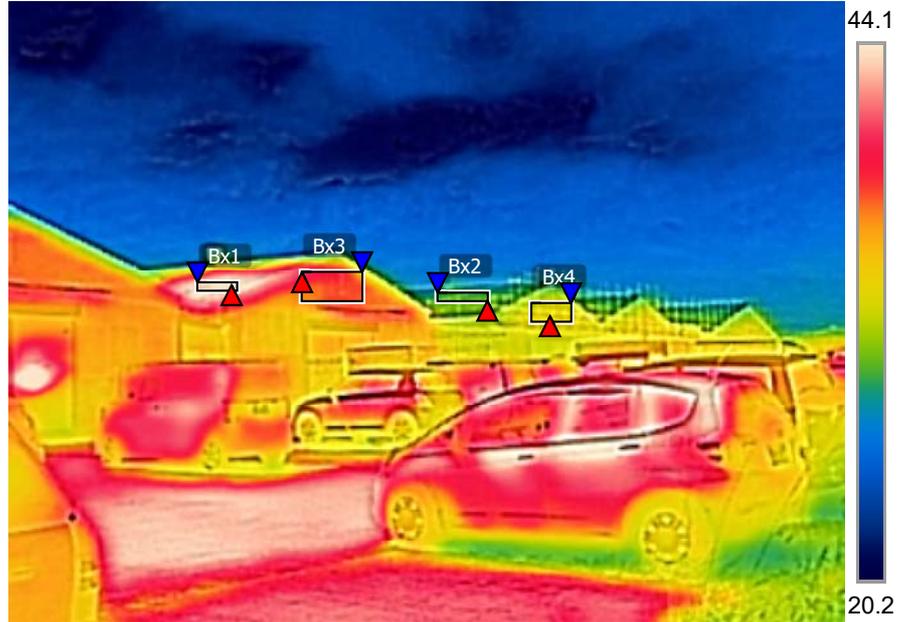
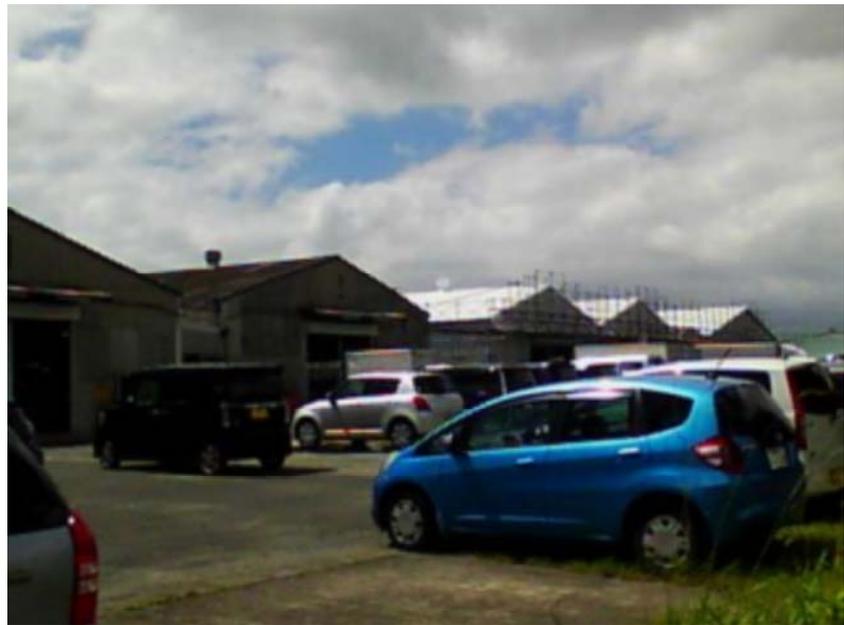
Bx1	Max	44.2 °C
	Min	42.6 °C
	Average	43.7 °C
Bx2	Max	30.3 °C
	Min	28.1 °C
	Average	29.5 °C
Bx3	Max	40.0 °C
	Min	33.3 °C
	Average	37.4 °C
Bx4	Max	34.1 °C
	Min	32.2 °C
	Average	33.7 °C

未施工屋根 43.6°C
施工後屋根 29.7°C

未施工壁面 37.5°C
施工後壁面 33.7°C
