**YKKAP(株)様 東北製造所**  
**アルミ A 棟屋根遮熱塗装(西側3工区)工事**

シポテックス クール工法  
令和2年5月8日～6月3日

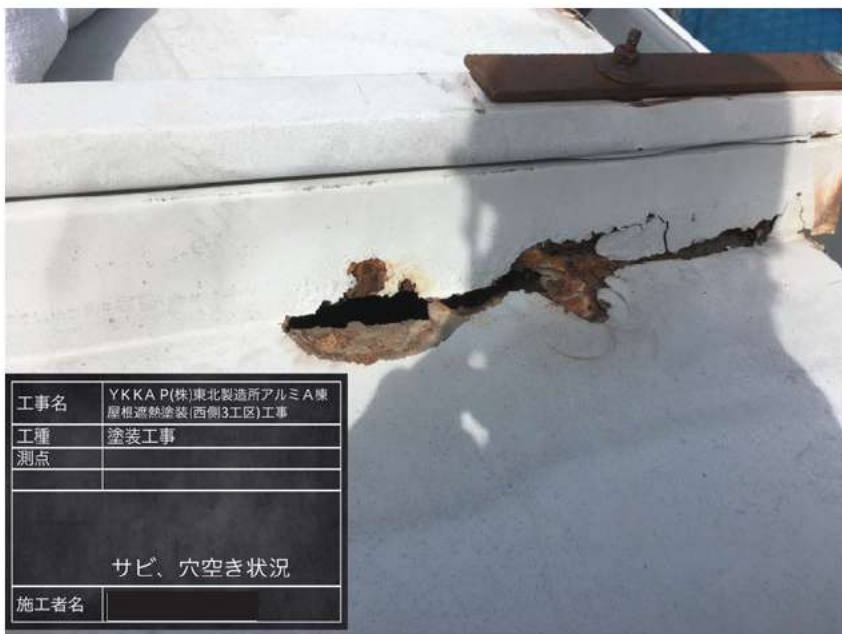
サビ、穴空き状況

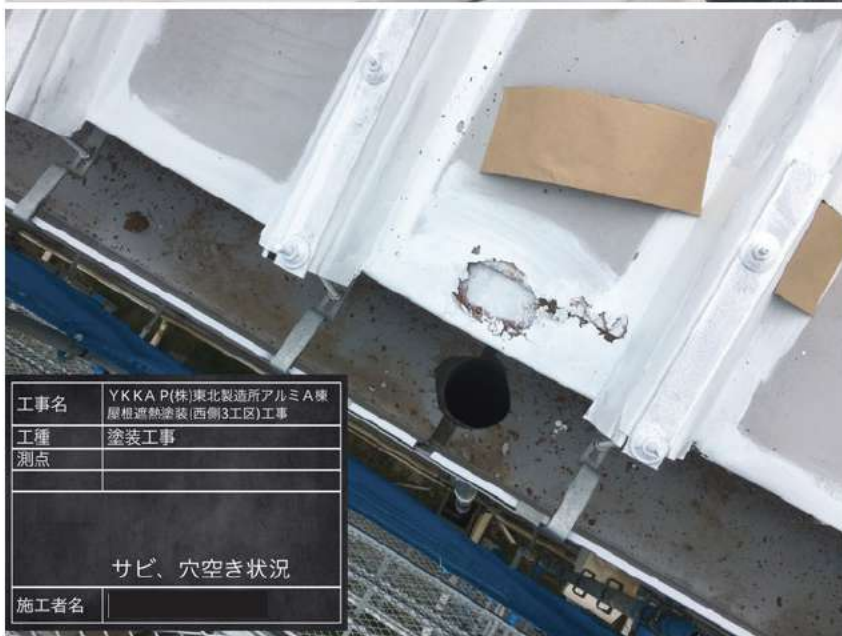
サビ、穴空き補強完了

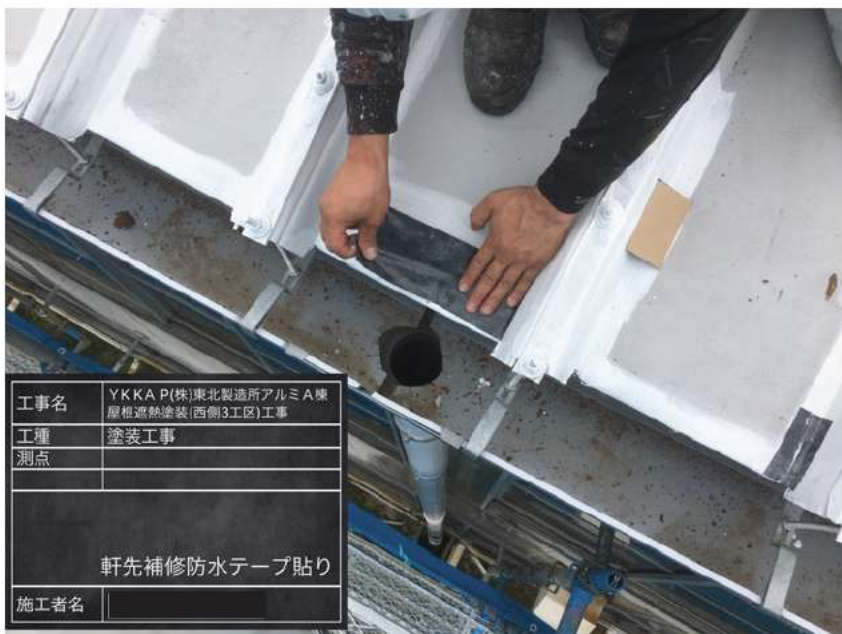
サビ、穴空き状況

軒先補修防水テープ貼り

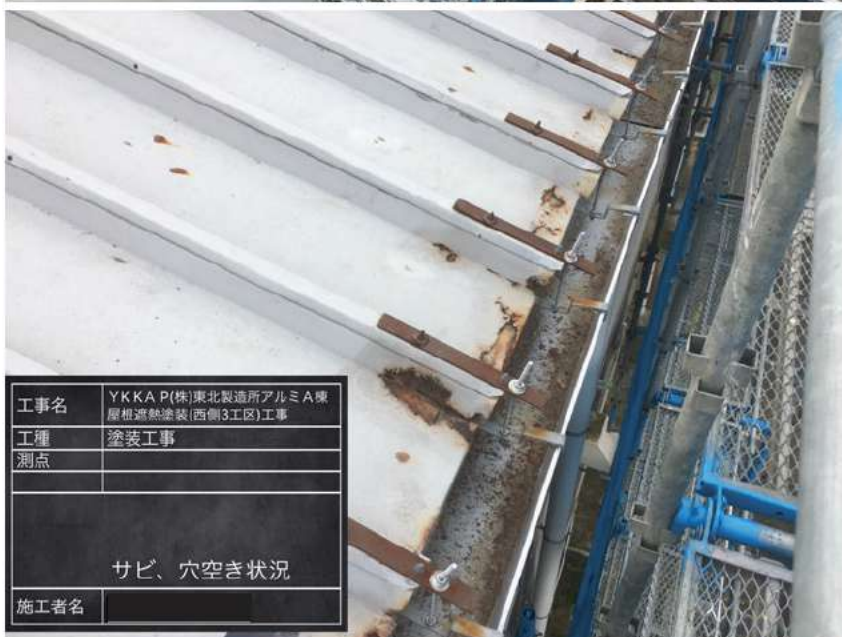
サビ、穴空き状況

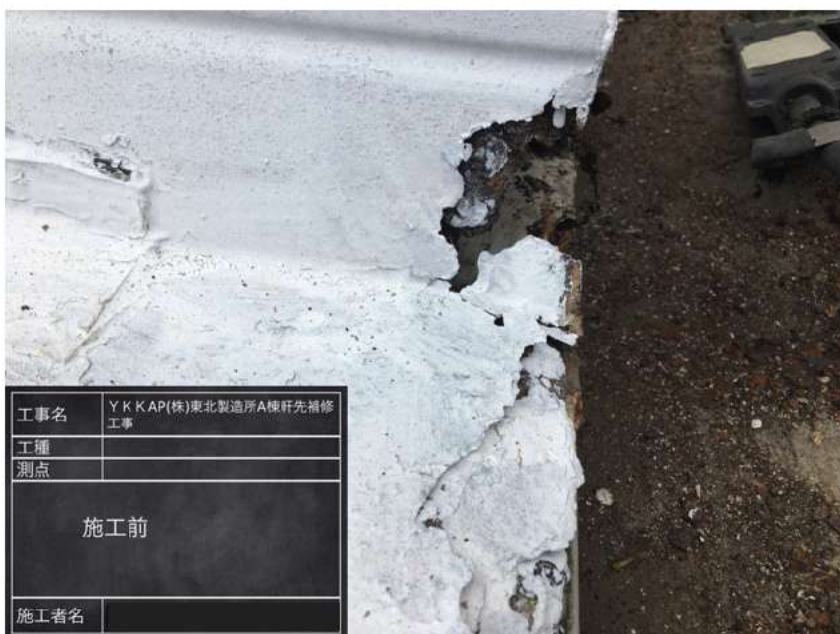
A棟北棟南面

(黒板中A棟北面との表記がありますが、誤りで、正しくは北棟側の谷樋部分の南向き屋根面の軒先の補修です。以後同様)

軒先板金補修 施工前

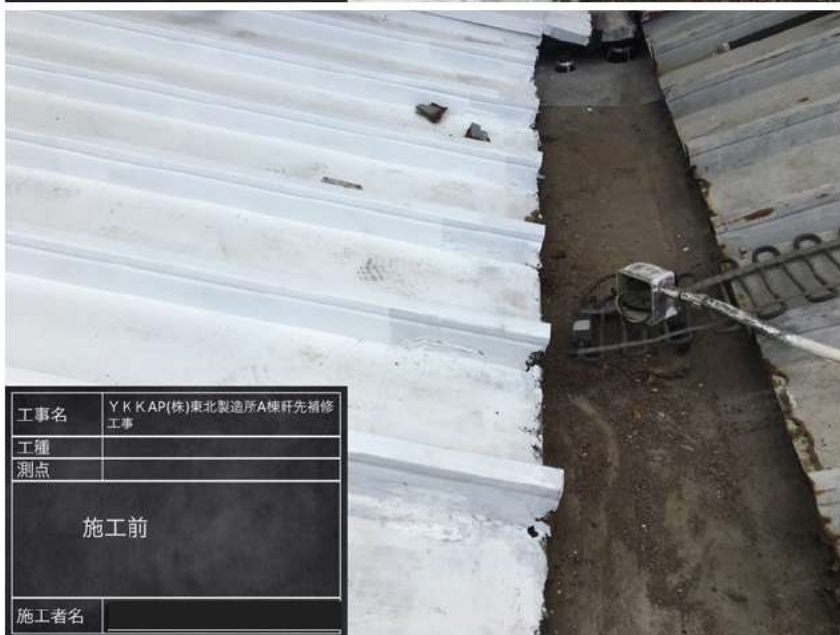
A棟北棟南側

軒先板金補修 施工前
