**北陸電機製造（株）様  
小形板金工場屋根の補修  
及び遮熱塗装工事**

シポテックス クール工法  
令和3年7月13日～8月31日

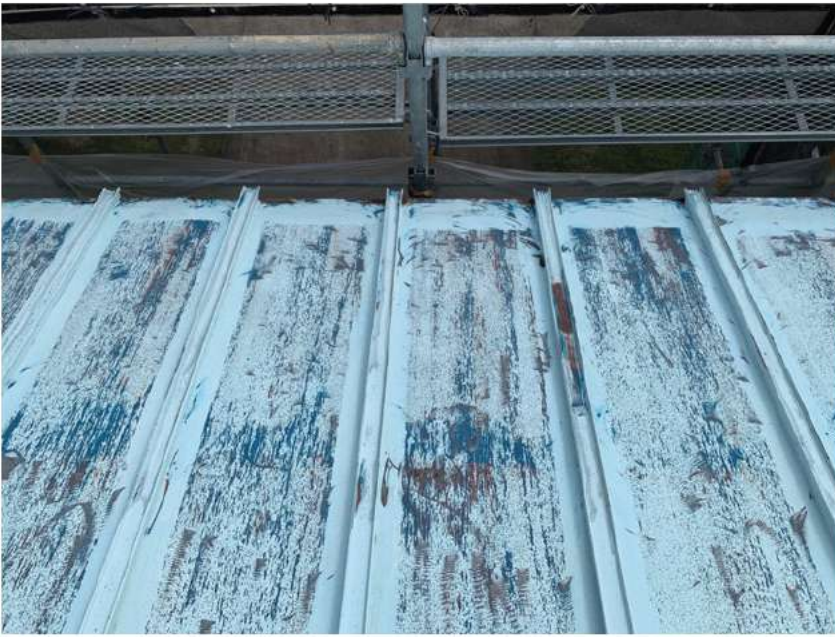
工種：施工前  
測点：西側屋根  
施工前

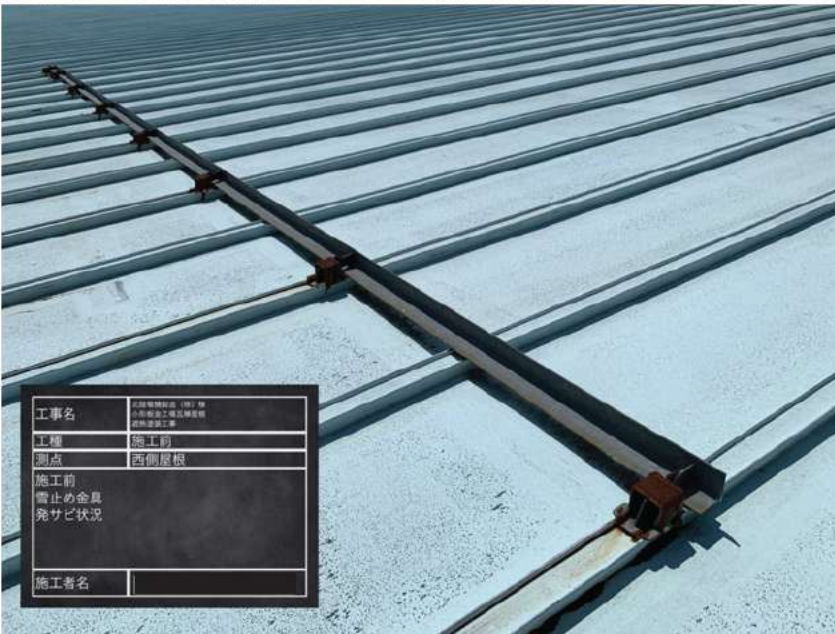
4

工種：施工前  
 測点：西側屋根  
 旧塗膜劣化状況

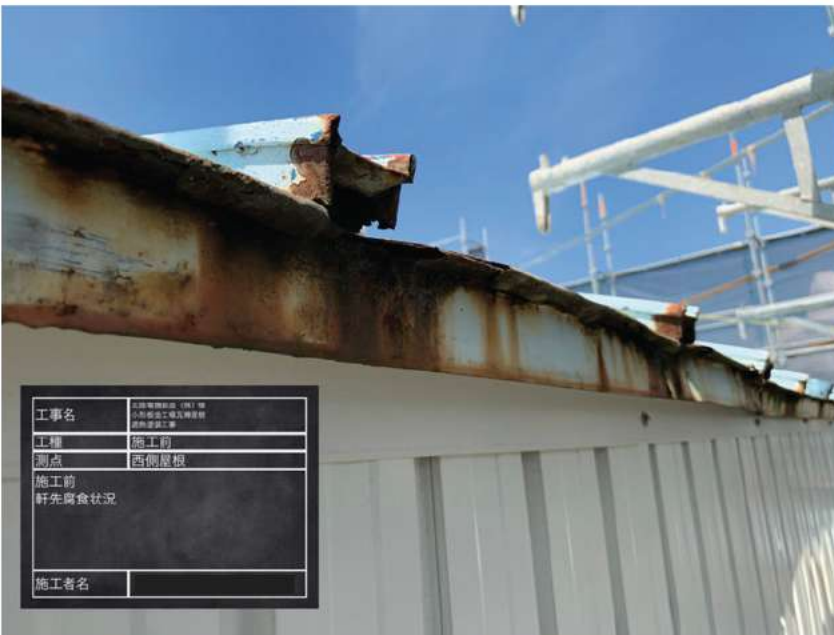
工種：施工前  
 測点：西側屋根  
 施工前  
 軒先腐食状況

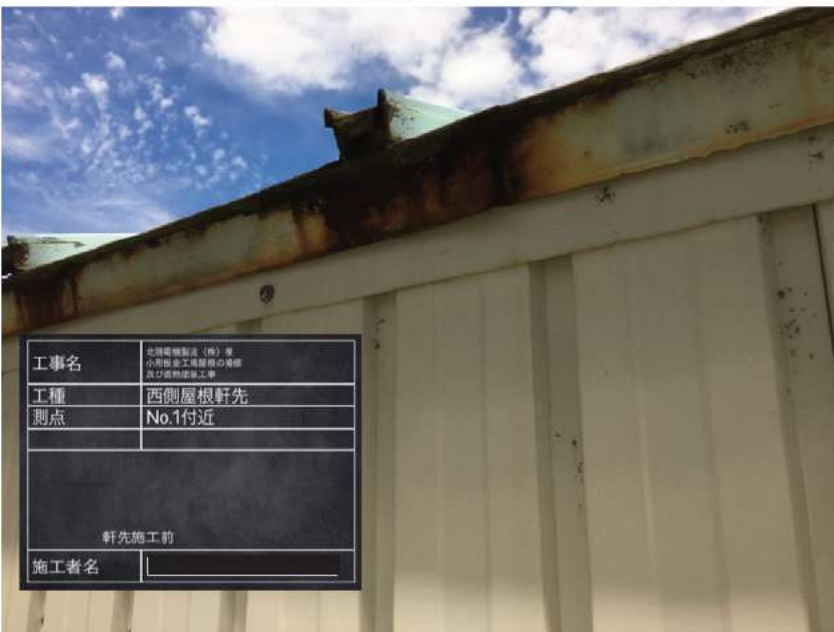
工種：軒先施工前  
 測点：西側屋根  
 施工前  
 軒先腐食状況

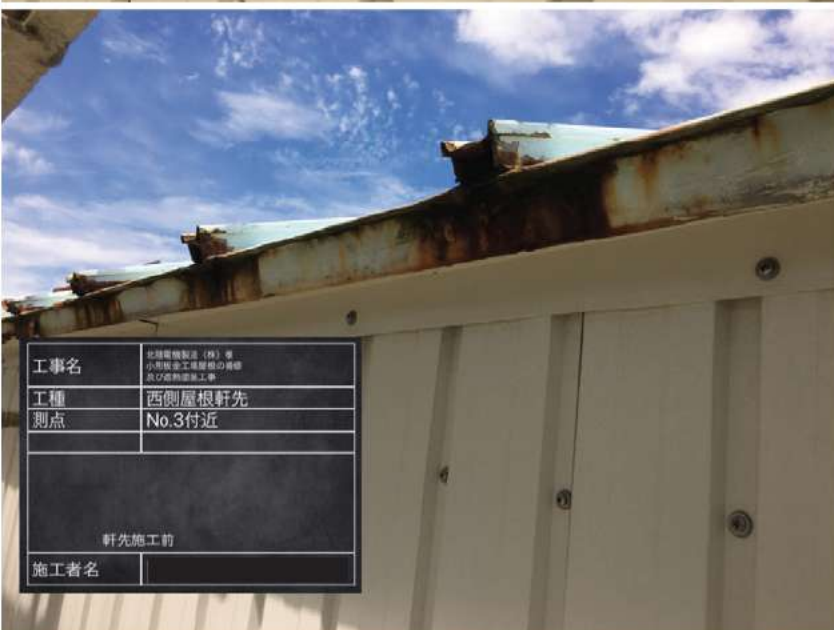
工種：軒先施工前  
 測点：西側屋根  
 施工前  
 軒先腐食状況

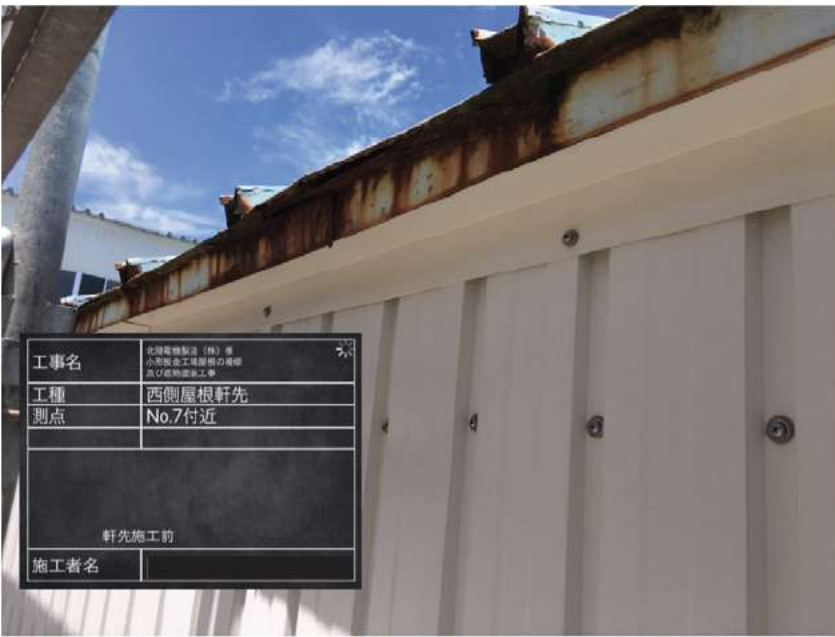
工種：軒先施工前

測点：西側屋根

施工前

軒先腐食状況

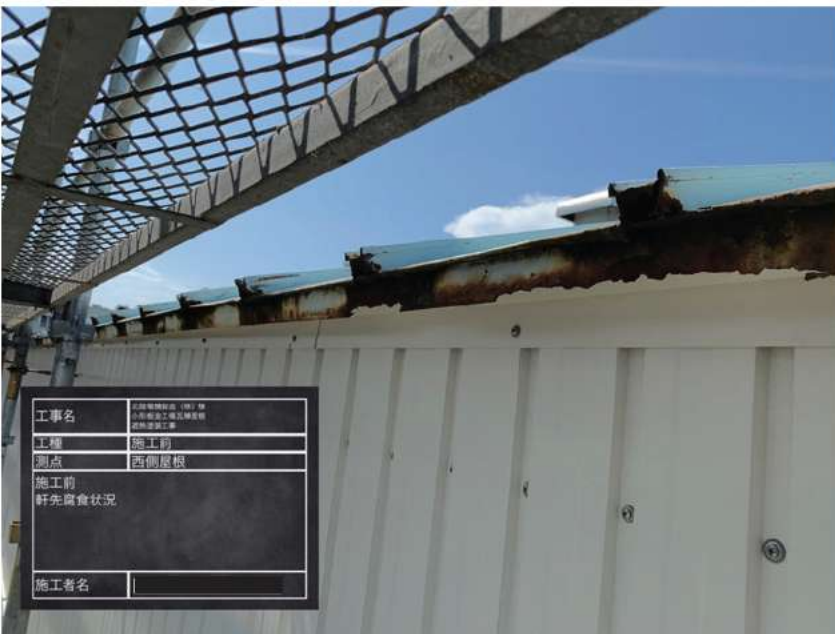
工種：施工前

測点：西側屋根

施工前

軒先腐食状況

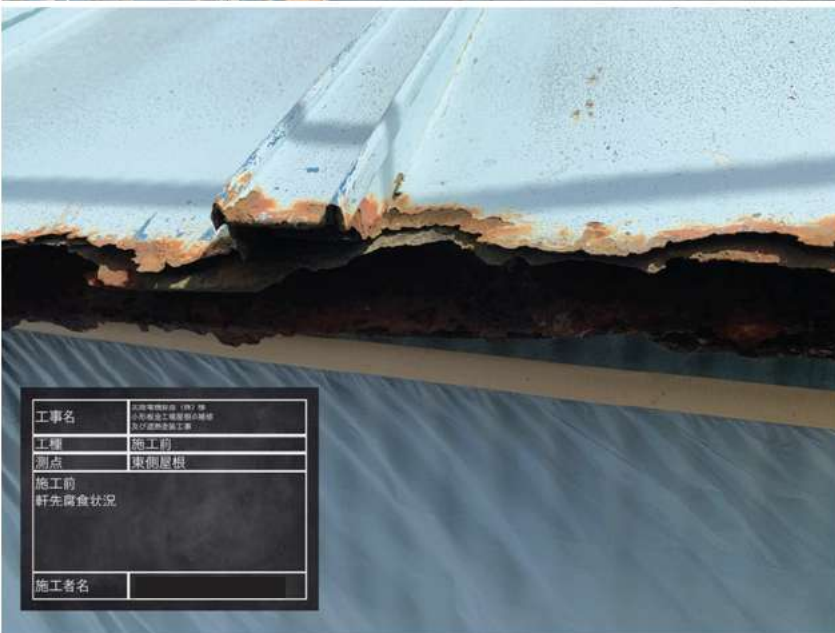
工種：施工前  
 測点：東側屋根  
 施工前  
 軒先腐食状況

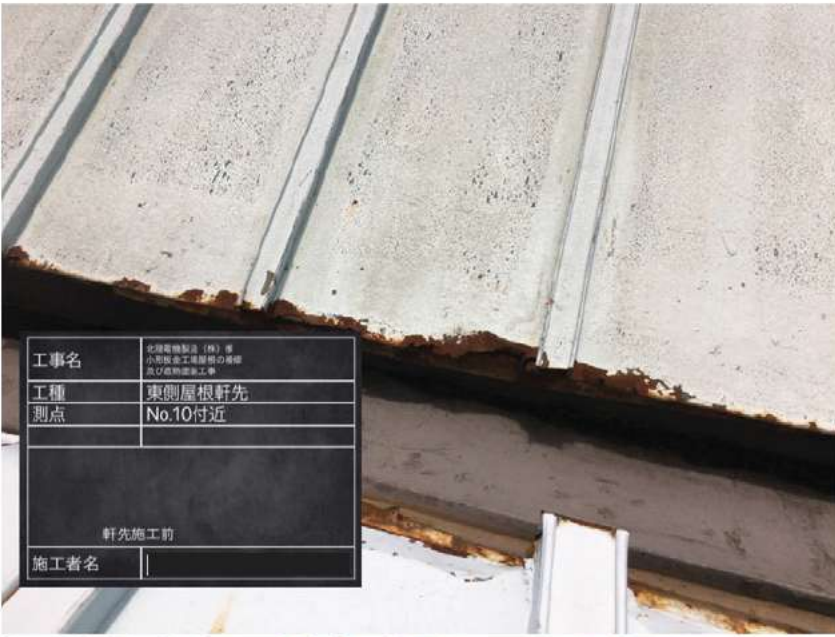
工種：軒先施工前

測点：東側屋根

施工前

軒先腐食状況

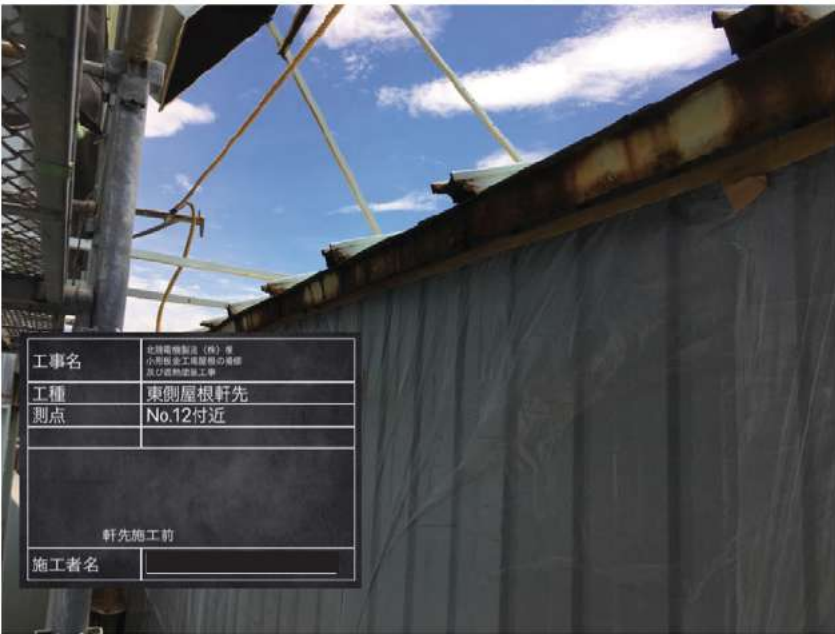
工種：軒先施工前

測点：東側屋根

施工前

軒先腐食状況
