群馬県製造業様工場1期工事部分  
 施工後5年後サーモグラフィ調査資料  
 スレート屋根  
 冬季2019年2月16日撮影

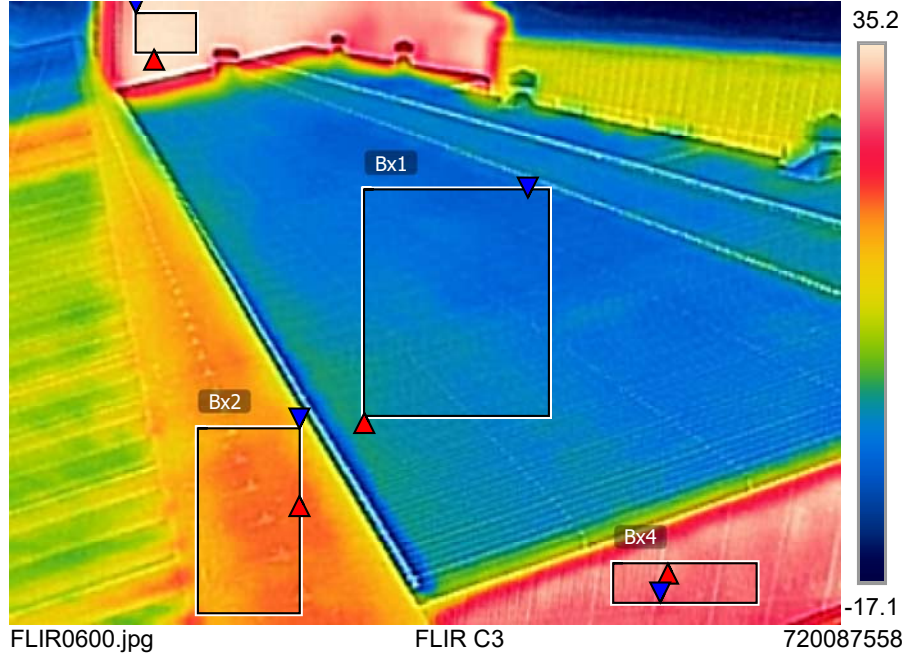
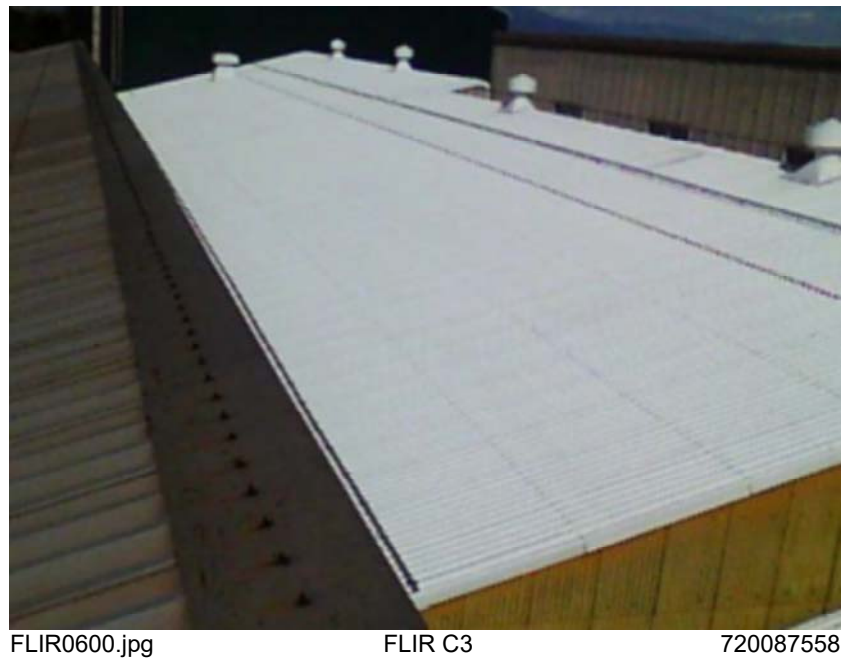
2019/02/16 12:34:55

| Bx1 | Max | 6.8 °C |
| | Min | 4.5 °C |
| | Average | 5.5 °C |
| Bx2 | Max | 18.9 °C |
| | Min | 15.2 °C |
| | Average | 18.0 °C |
| Bx3 | Max | 35.4 °C |
| | Min | 33.3 °C |
| | Average | 34.8 °C |
| Bx4 | Max | 31.7 °C |
| | Min | 28.9 °C |
| | Average | 30.4 °C |

施工5年後屋根  
 平均5.5°C

未施工折板  
 平均18°C

未施工高い棟壁面  
 平均34.8°C

未施工A棟壁面  
 平均30.4°C

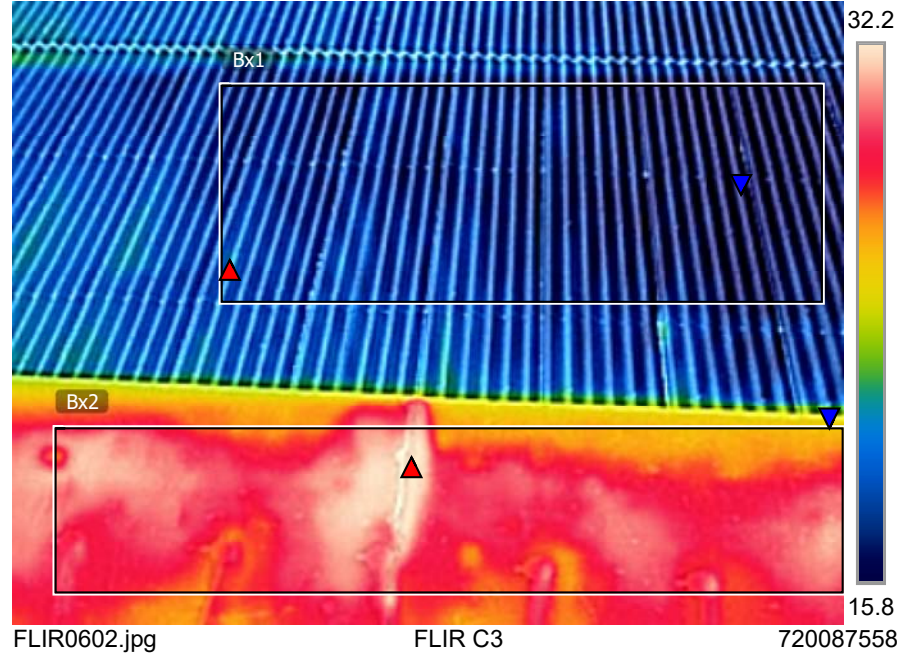
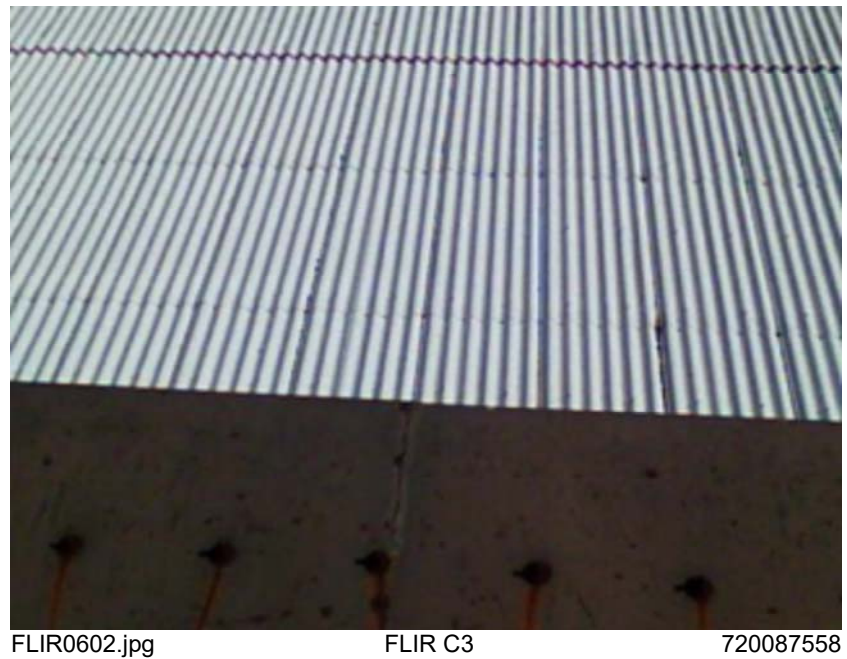
2019/02/16 12:35:47

| Bx1 | Max | 18.6 °C |
| | Min | 16.1 °C |
| | Average | 17.0 °C |
| Bx2 | Max | 33.0 °C |
| | Min | 26.2 °C |
| | Average | 29.5 °C |

施工5年後屋根  
平均17.0°C

未施工折板  
平均29.5°C

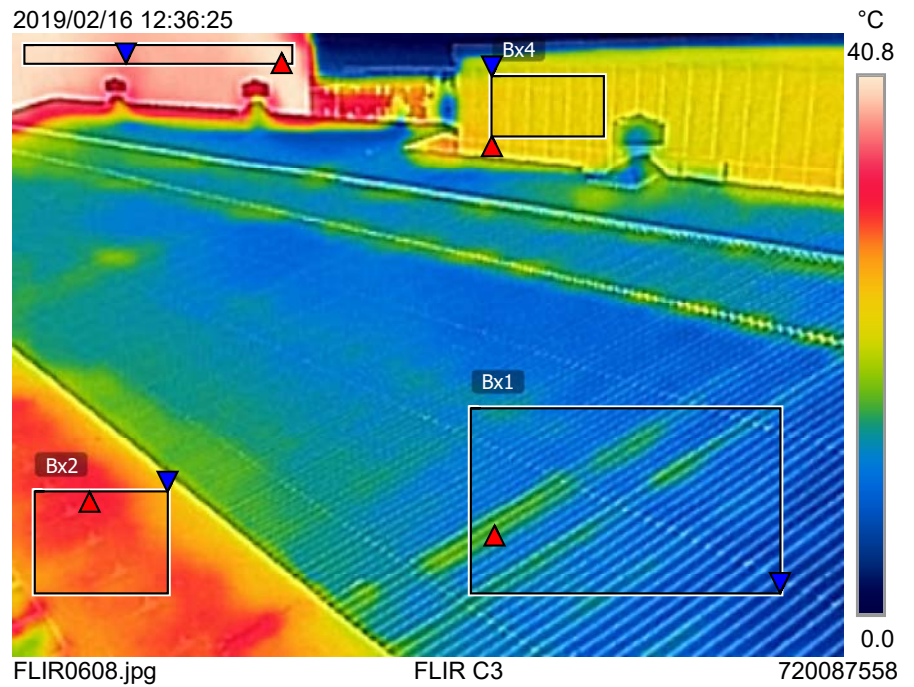
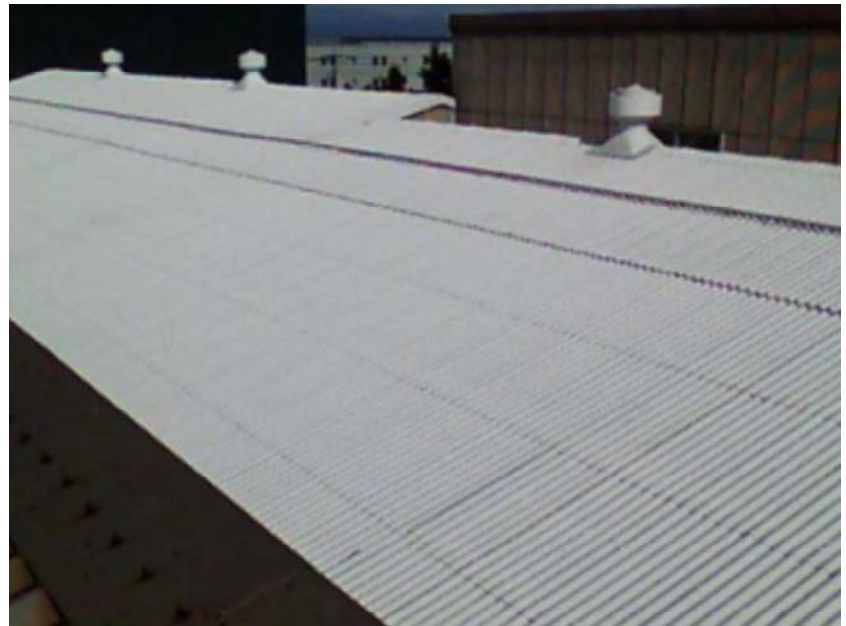
2019/02/16 12:36:25

| Bx1 | Max | 15.5 °C |
| | Min | 13.0 °C |
| | Average | 14.1 °C |
| Bx2 | Max | 26.8 °C |
| | Min | 22.1 °C |
| | Average | 25.2 °C |
| Bx3 | Max | 41.0 °C |
| | Min | 36.9 °C |
| | Average | 39.1 °C |
| Bx4 | Max | 21.0 °C |
| | Min | 19.0 °C |
| | Average | 20.2 °C |

施工後5年屋根  
平均14.1°C

未施工折板  
平均25.2°C

未施工高い棟壁面  
平均39.1°C

未施工向かい側壁面  
平均20.2°C

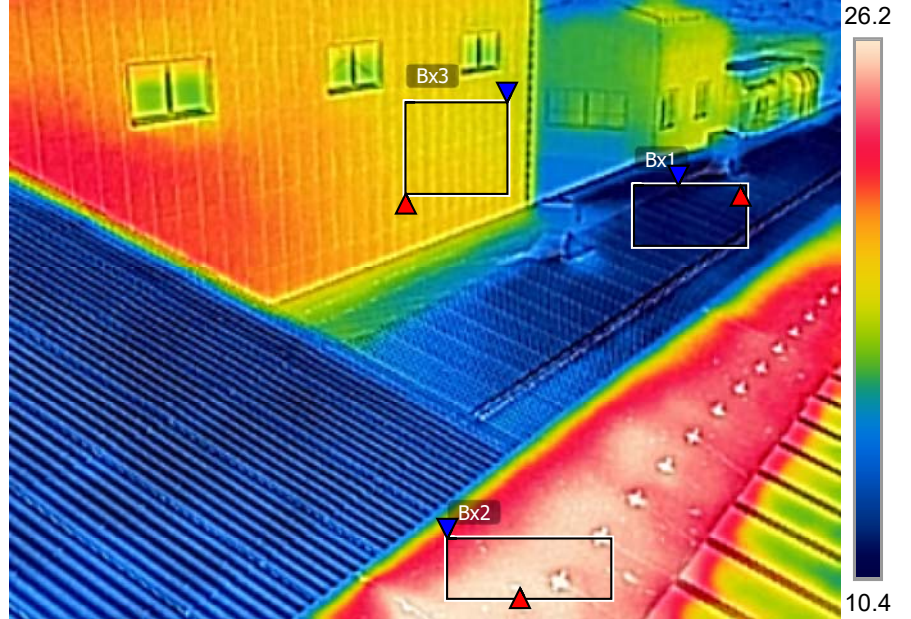
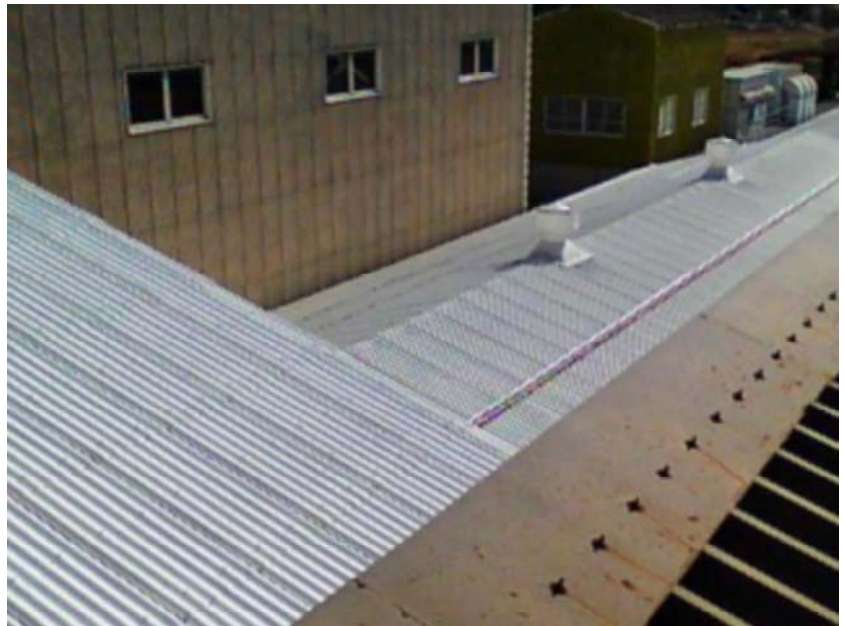
2019/02/16 12:36:32

| Bx1 | Max | 12.2 °C |
| | Min | 10.6 °C |
| | Average | 11.6 °C |
| Bx2 | Max | 26.2 °C |
| | Min | 22.5 °C |
| | Average | 25.4 °C |
| Bx3 | Max | 19.7 °C |
| | Min | 18.6 °C |
| | Average | 19.2 °C |

施工後5年後屋根  
平均11.6°C

未施工折板  
平均25.4°C

未施工向かい側壁面  
平均19.2°C
