工事名	北陸電機製造 (株) 様 小形板金工場屋根の補修 及び鉄筋補修工事
工種	東側屋根全面
測点	No.10付近
軒先補強鉄板被せ状況	
施工者名	(株) やぶうち商会 (有) 伊東産業

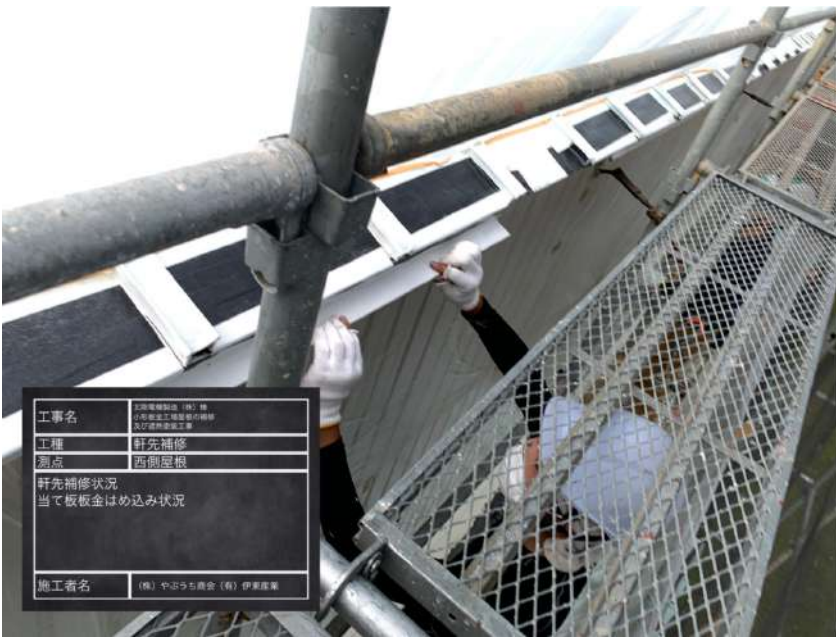
工種: 軒先補修
測点: 西側屋根
当て板板金部材
軒先下部パーツ
嵌め込み状況

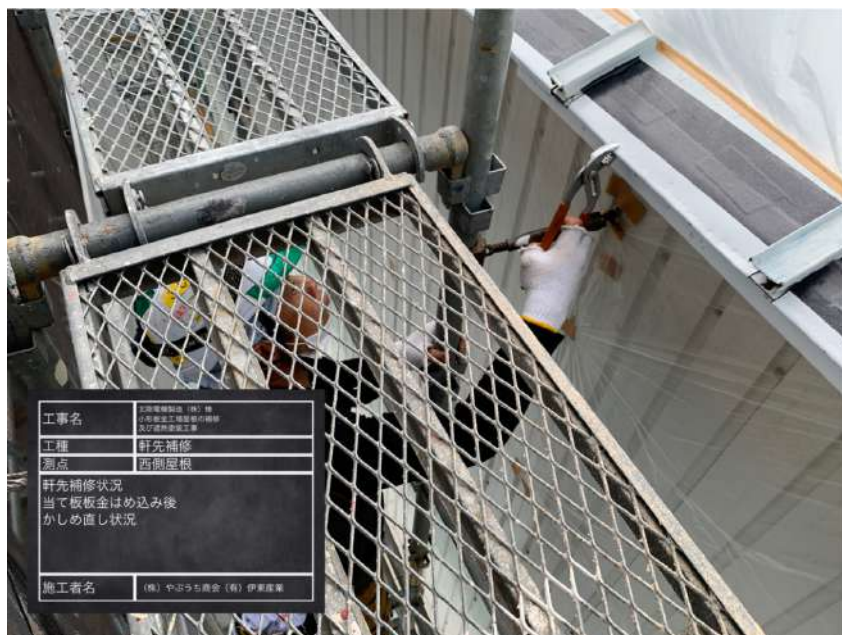
工種: 軒先補修
測点: 西側屋根
当て板板金部材
軒先下部パーツ
嵌め込み状況

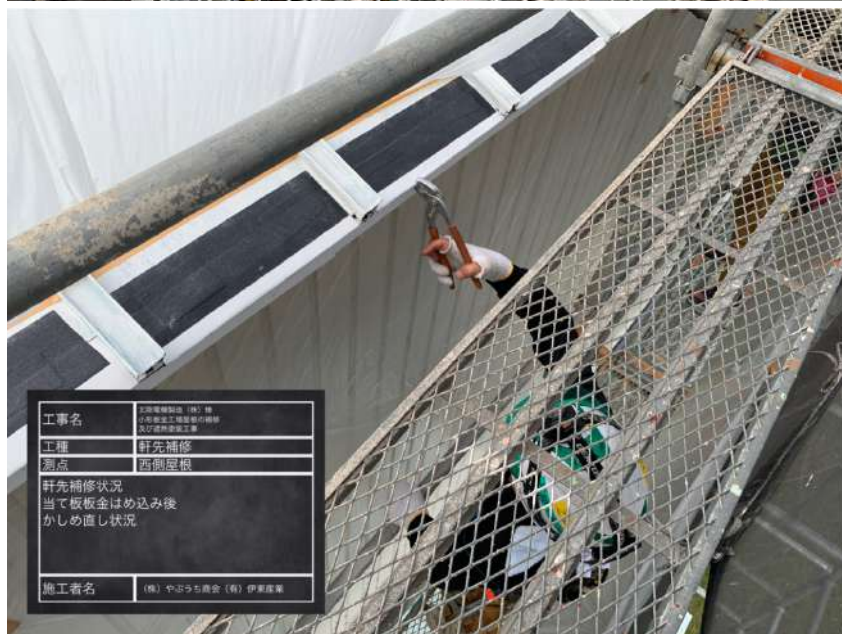
工種: 軒先補修
測点: 西側屋根
当て板板金部材
軒先下部パーツ
嵌め込み後
かしの直し状況

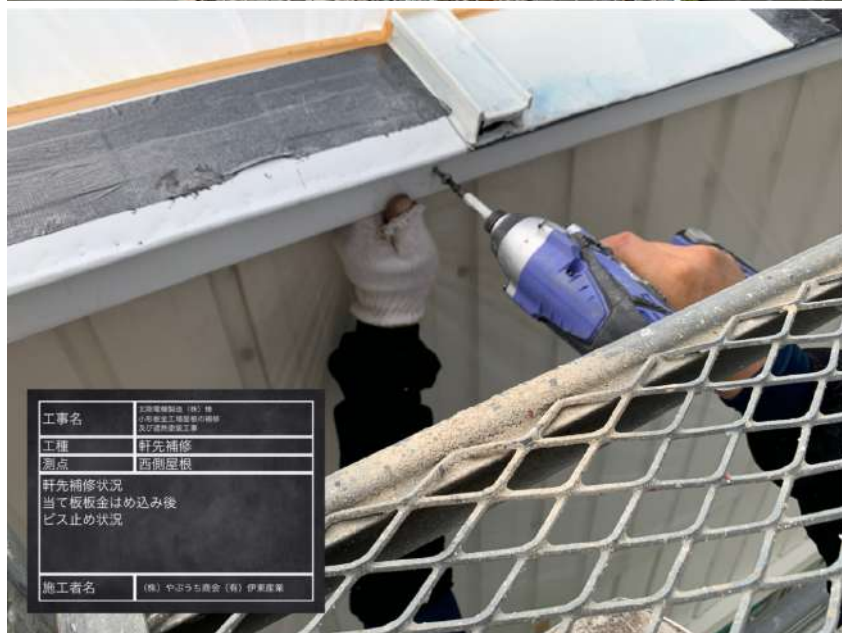
工種: 軒先補修
測点: 西側屋根
当て板板金部材
軒先下部パーツ
嵌め込み後
かしの直し状況

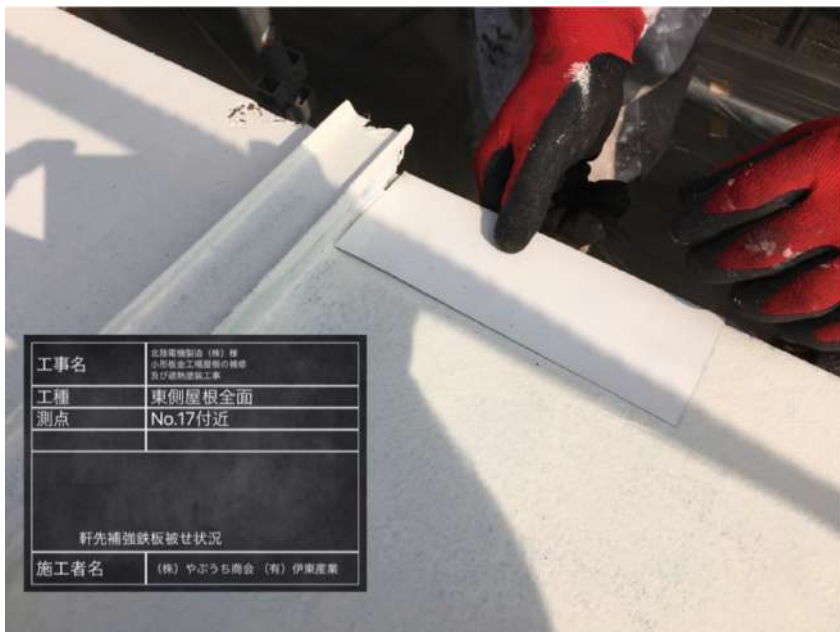
工種: 軒先補修
測点: 東側屋根
当て板板金部材
軒先上部屋根側パーツ
嵌め込み状況

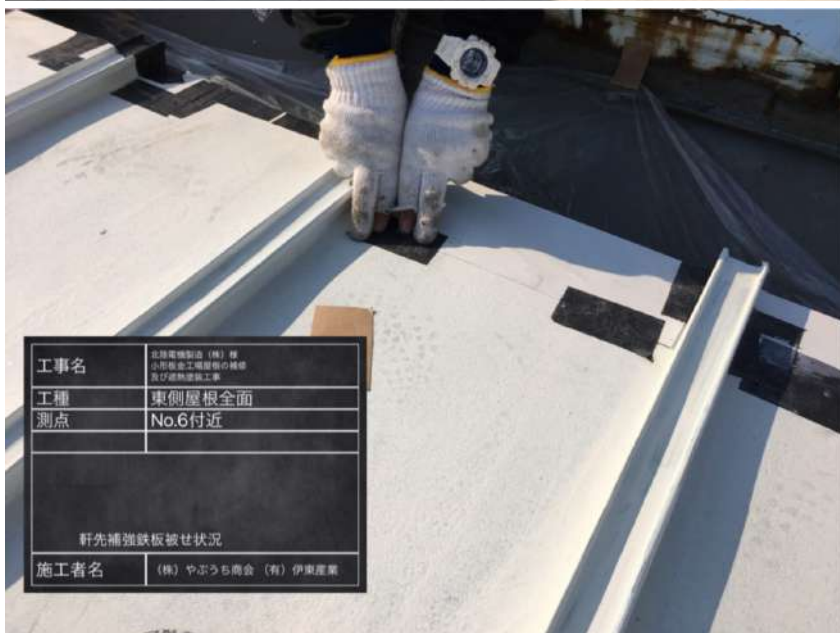
工種: 軒先補修
測点: 東側屋根
当て板板金部材
軒先上部屋根側パーツ
嵌め込み状況

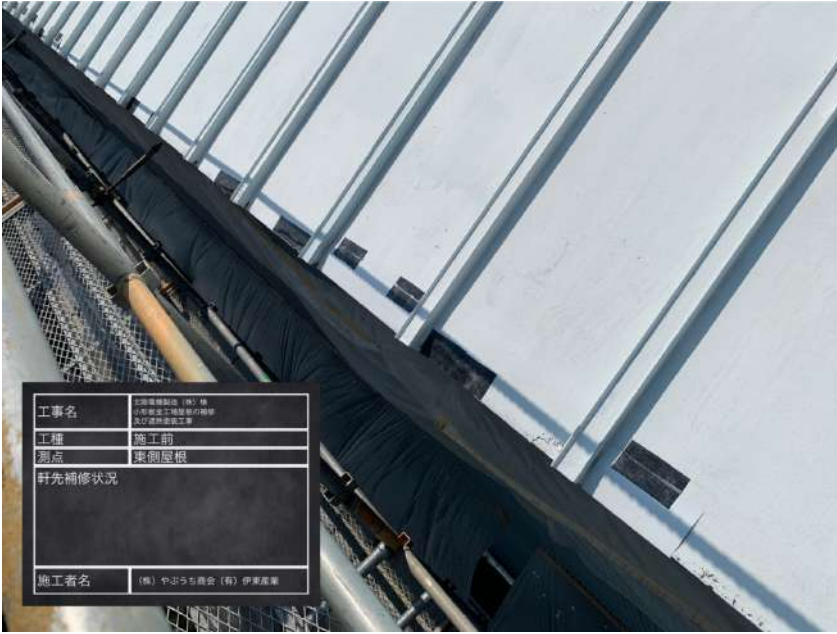
工種: 軒先補修
測点: 東側屋根
当て板板金部材
軒先上部屋根側パーツ
嵌め込み後
補強テープ貼り状況

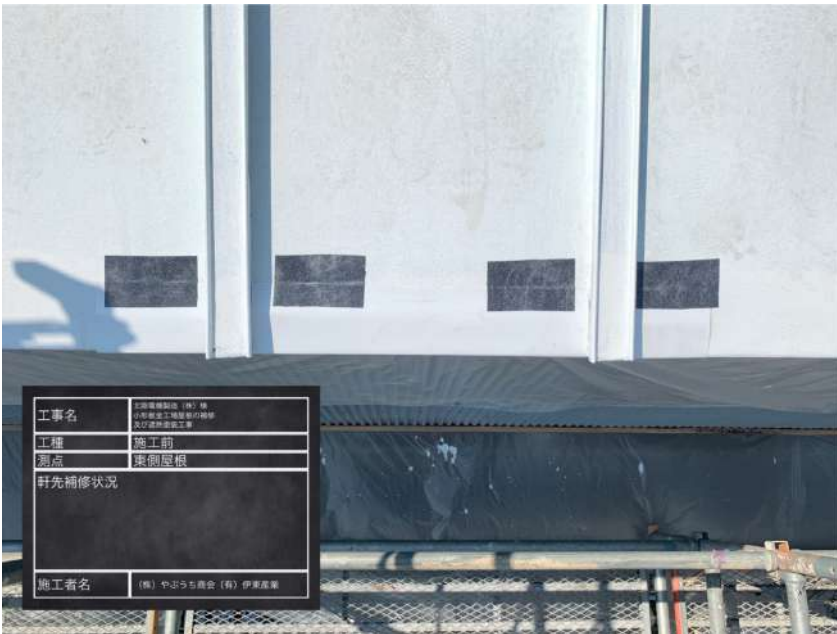
工種: 軒先補修
 測点: 東側屋根
 当て板板金部材
 軒先上部屋根側パーツ
 嵌め込み後
 補強テープ貼り状況

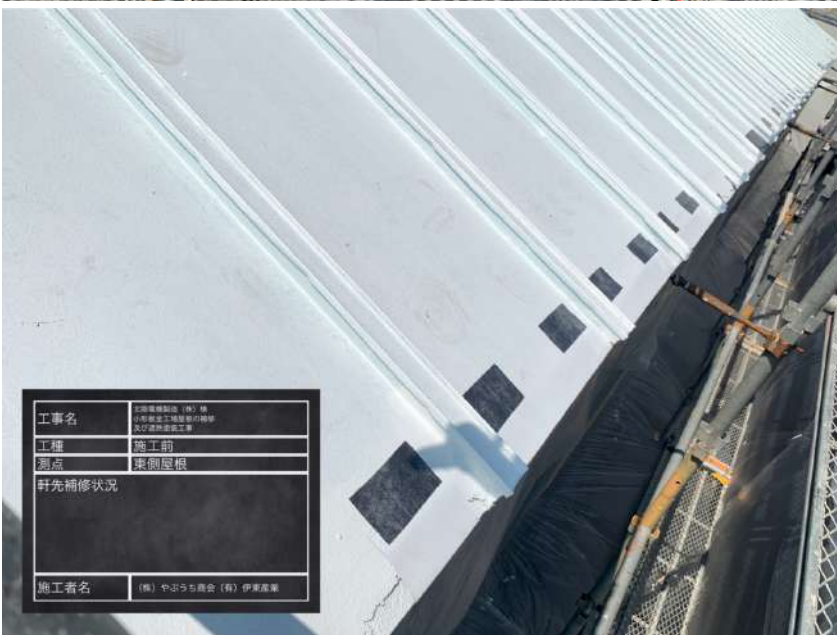
工種: 軒先補修
 測点: 東側屋根
 当て板板金部材
 軒先上部屋根側パーツ
 嵌め込み後
 補強テープ貼り状況

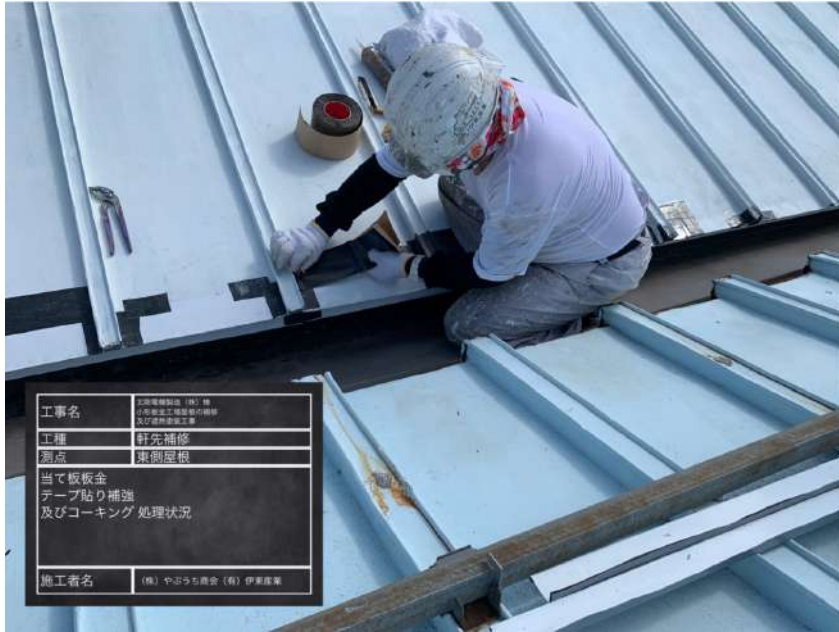
工種: 軒先補修
 測点: 東側屋根
 当て板板金部材
 軒先上部屋根側パーツ
 嵌め込み後
 補強テープ貼り状況

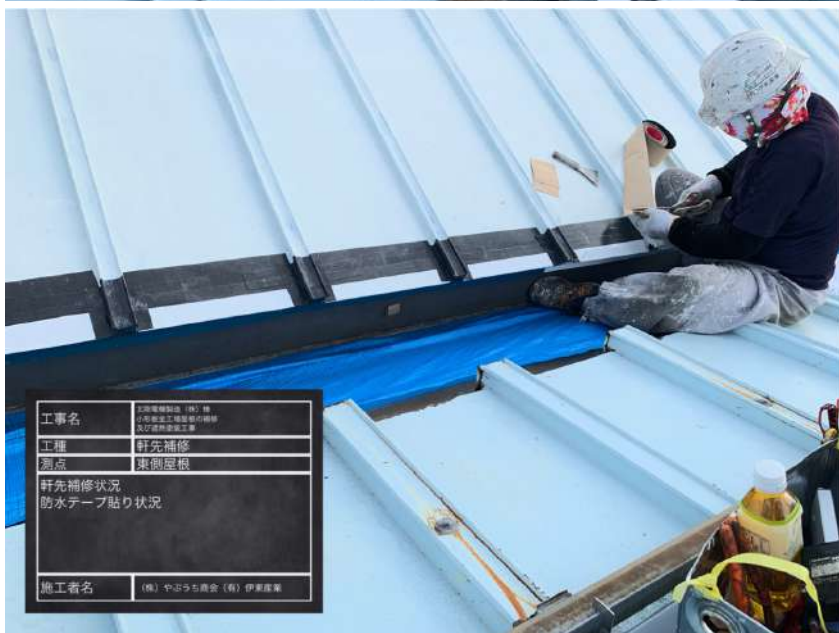
工種: 軒先補修
 測点: 東側屋根
 当て板板金部材嵌め込み後
 補強テープ貼り
 及びコーキング 処理状況

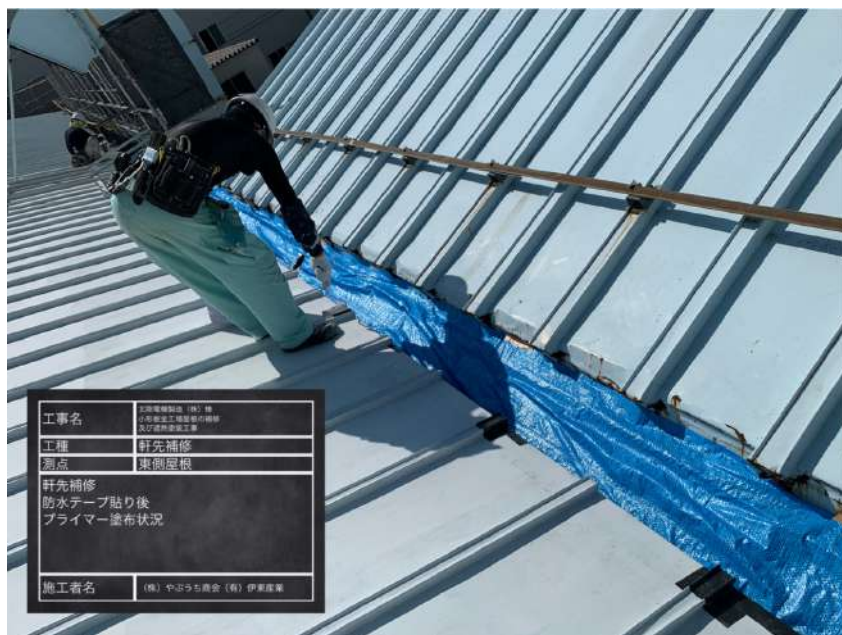
工種: 軒先補修
 測点: 東側屋根
 軒先補修後
 テープ部プライマー
 及びベース塗布用養生状況

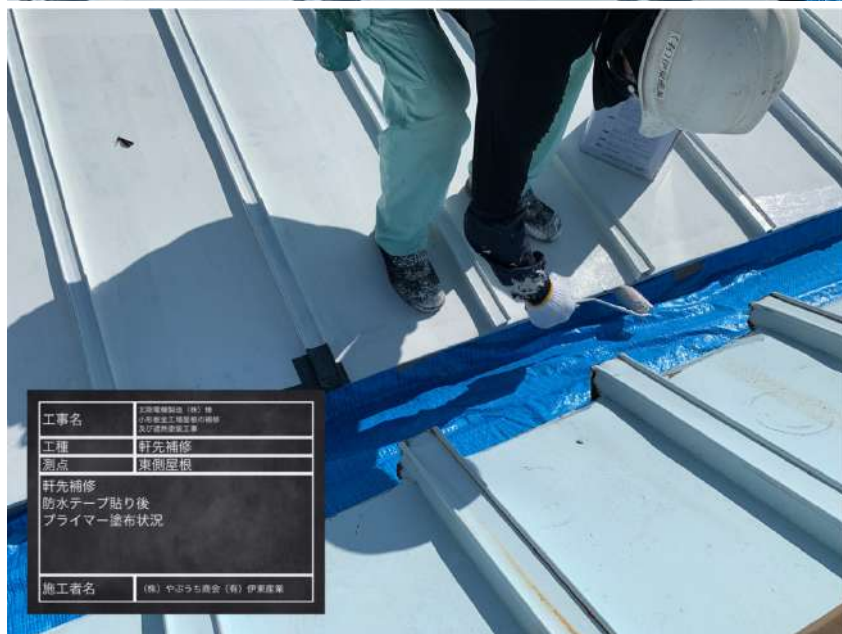
工種: 軒先補修
測点: 東側屋根
軒先補修
防水テープ貼り後
プライマー塗布状況

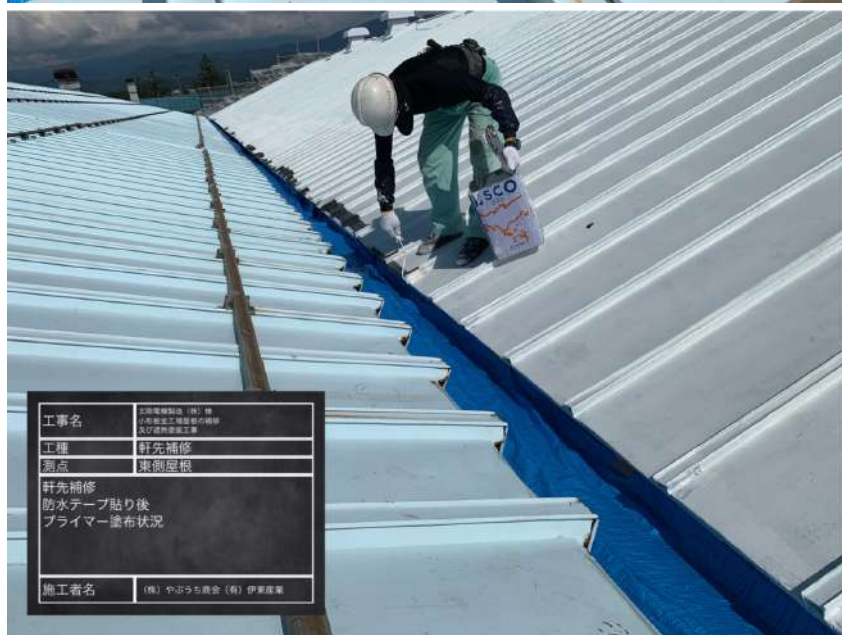
工種: 軒先補修
測点: 東側屋根
軒先補修
防水テープ貼り後
プライマー塗布状況

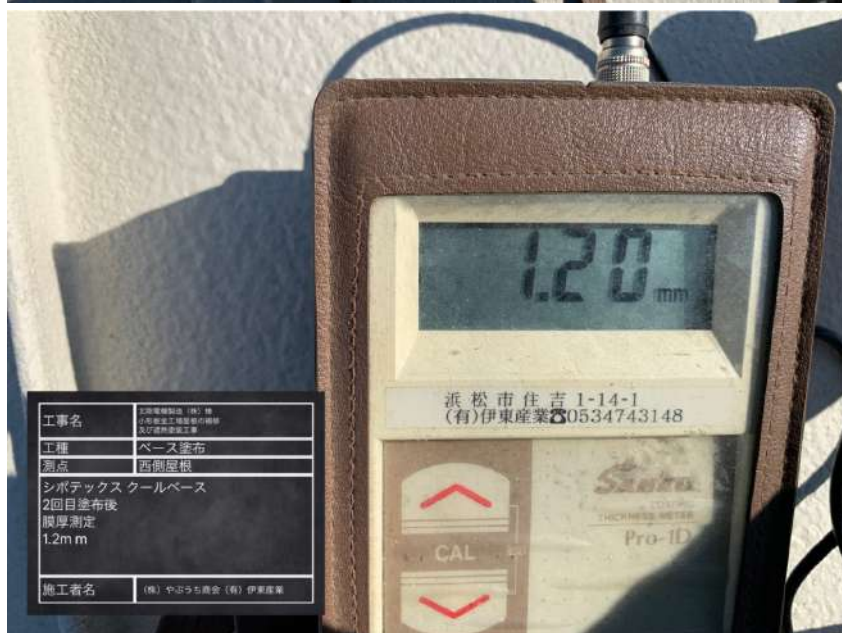
膜厚測定

1.2m m

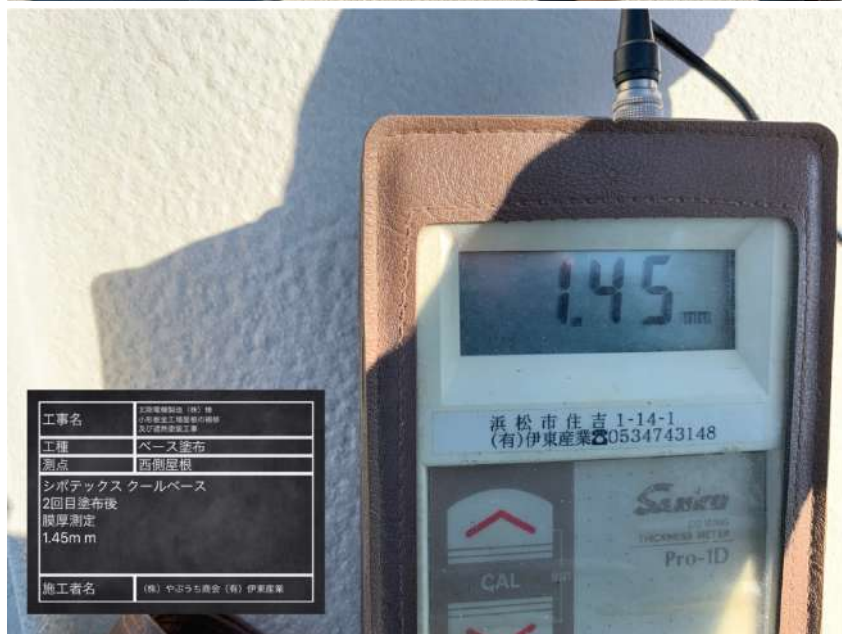
176

膜厚測定

1.45m m

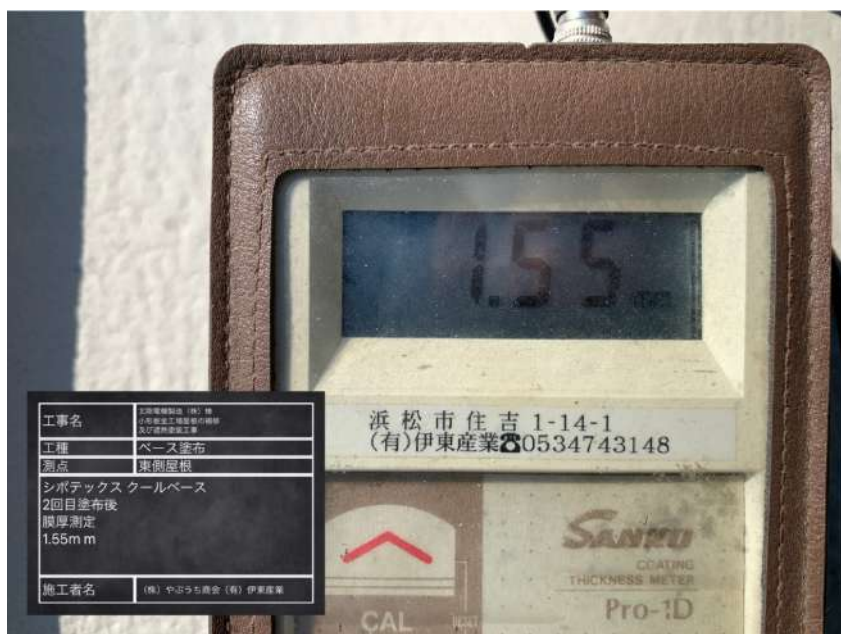
工種: 主材ベース塗布
 測点: 東側屋根
 シボテックス クールベース
 2回目塗布後
 膜厚測定
 1.55m m

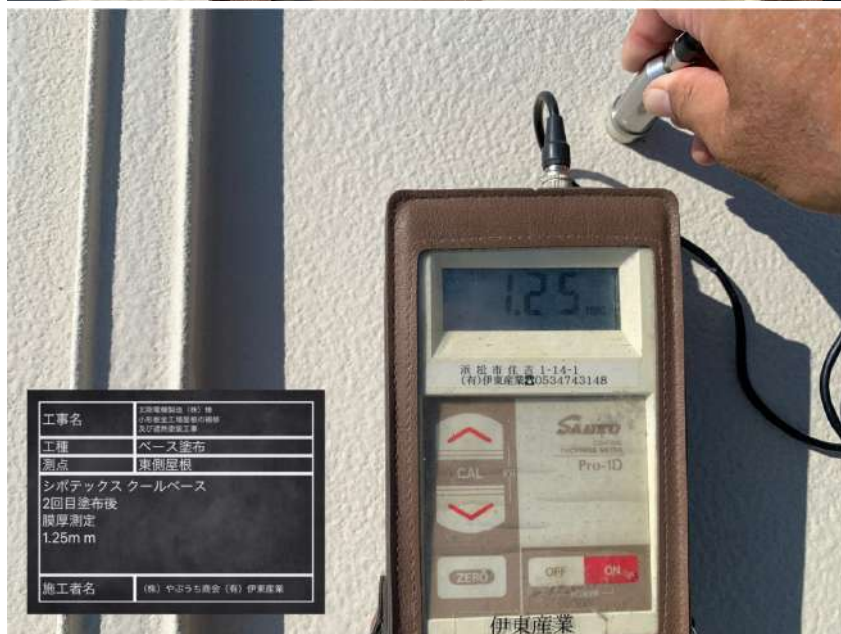
工種: 主材ベース塗布
 測点: 東側屋根
 シボテックス クールベース
 2回目塗布後
 膜厚測定
 1.25m m

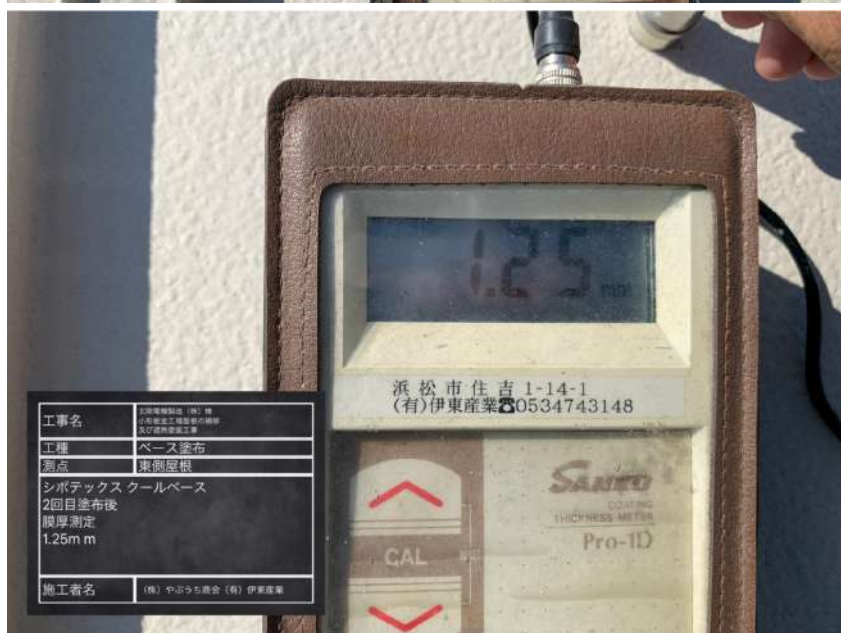
工種: 主材ベース塗布
 測点: 東側屋根
 シボテックス クールベース
 2回目塗布後
 膜厚測定
 1.25m m

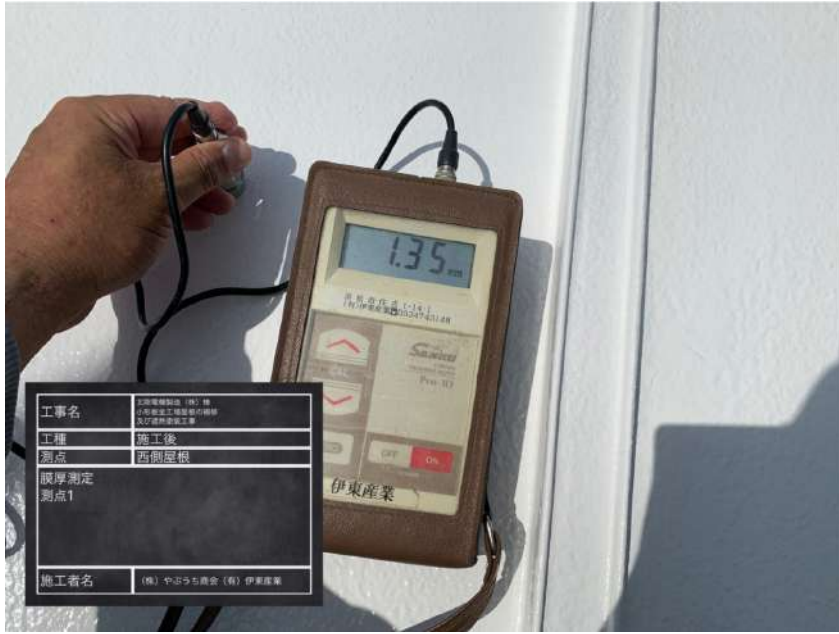
工種: 施工後
 測点: 西側屋根
 膜厚測定
 測点1
 1.35mm

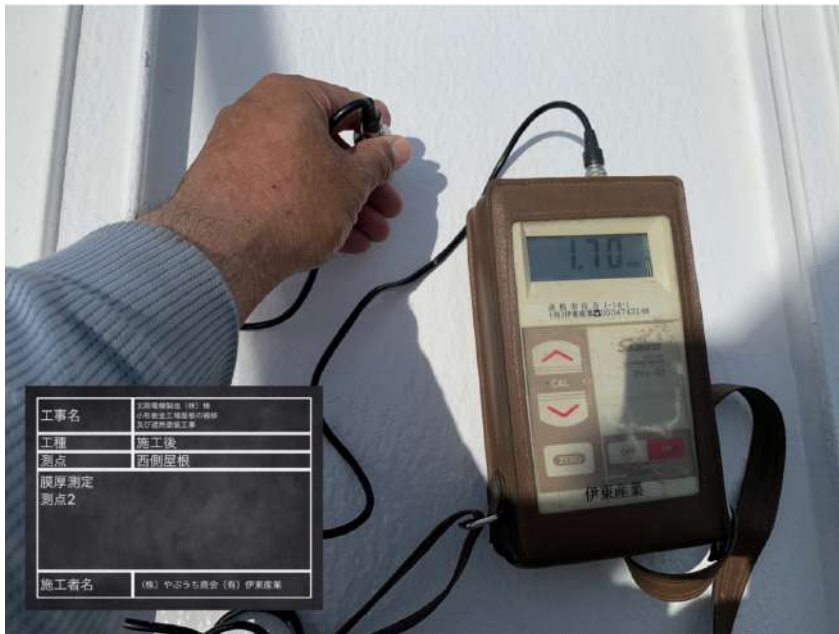
工種: 施工後
 測点: 西側屋根
 膜厚測定
 測点2
 1.70mm

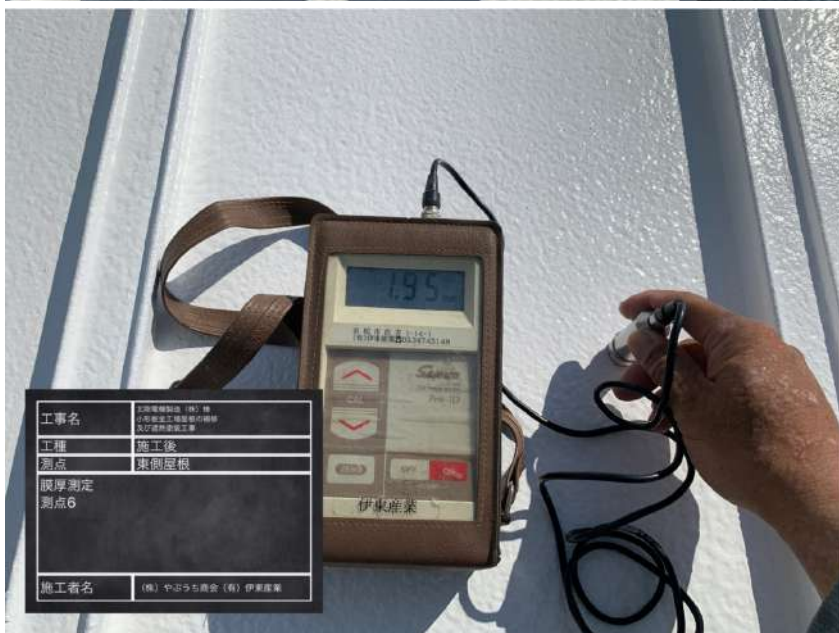
工種: 施工後
 測点: 東側屋根
 膜厚測定
 測点6
 1.95mm
