シポテックススクール工法施工後10年後
無塗装部と塗装部比較
平成26年1月20日撮影 (冬季撮影)

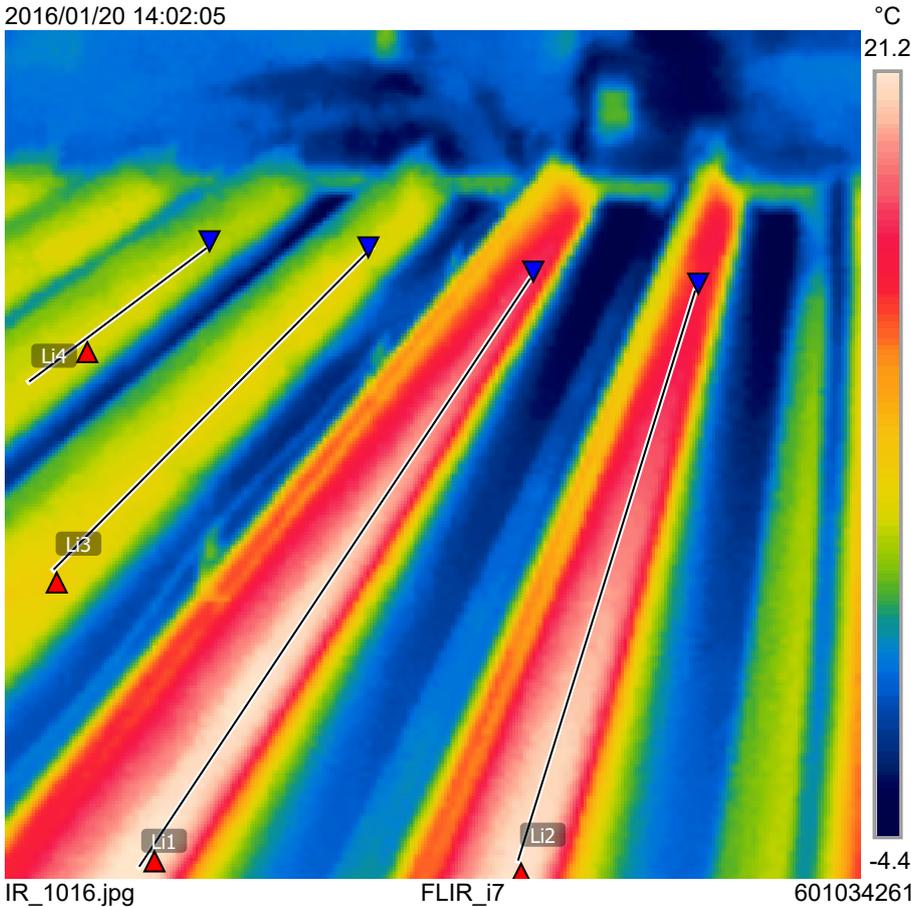
IR_1016.jpg

測定		°C
Li1	Max	21.3
	Min	16.6
	Average	19.8
Li2	Max	20.9
	Min	15.0
	Average	18.6
Li3	Max	8.5
	Min	7.0
	Average	7.9
Li4	Max	7.5
	Min	6.4
	Average	7.1
パラメータ		
放射率	0.95	
反射温度	20 °C

1月20日 (冬季撮影)
無塗装部約19°C~20°C
シポテックス塗装部7°C~8°C

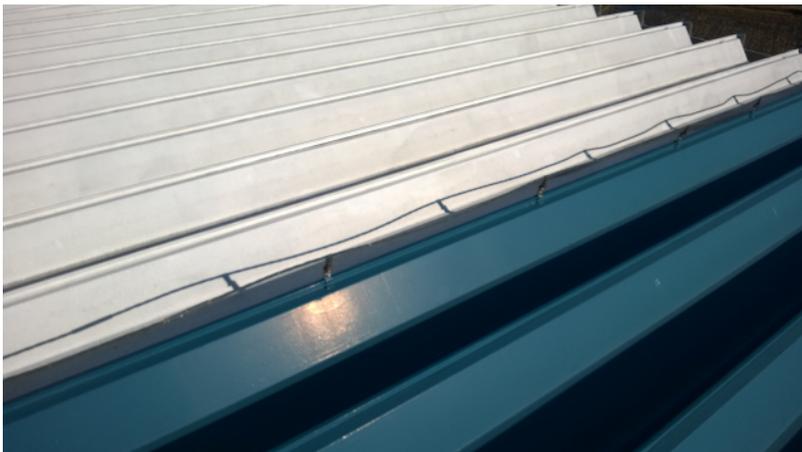
WP_20160120_005.jpg

シポテックス塗装部は多少の汚れはあるものの、大した損傷もなく、洗浄+トップ塗替えて再生可能、その様に再生計画を実施予定。
