シポテックス クール工法[®]

スレート屋根遮熱断熱防水保護美装システム

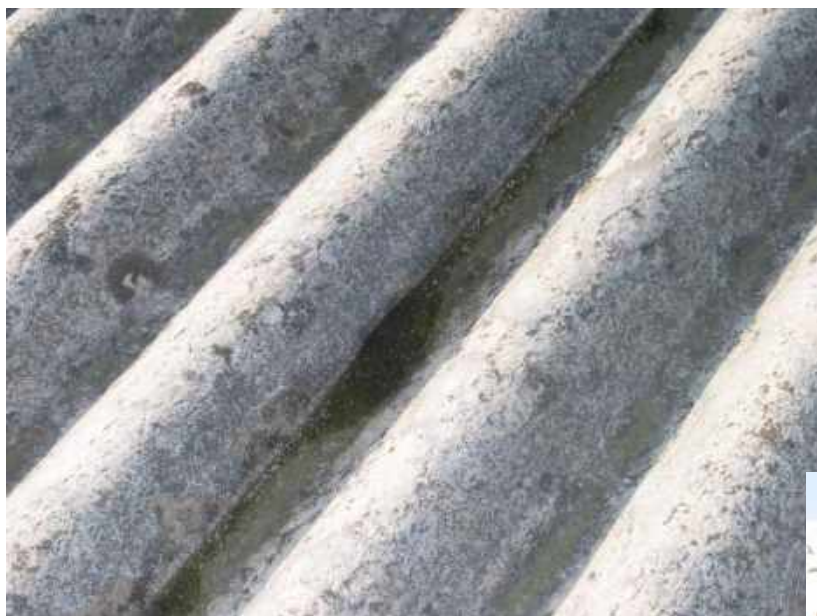
劣化したスレート表面の写真です

細かい亀裂や剥離が見られます。
また水を吸い込むので苔が発生し
さらに劣化が進行します。

風雨や降雪によりスレート
が薄くなっていきます

重なっている下のスレートは風雨
に曝されないの厚みは6mmを
保っています。

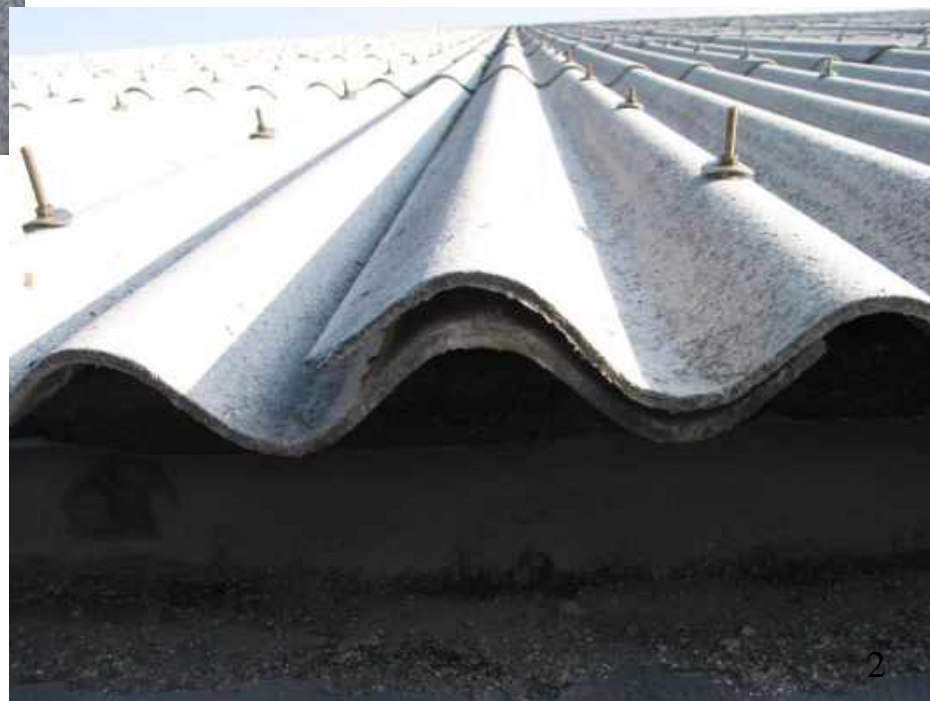
このスレートの場合風雨による劣化だけでなく、苔による浸食も進行しています。

この場合スレートの強度も急激に弱まっていきます。

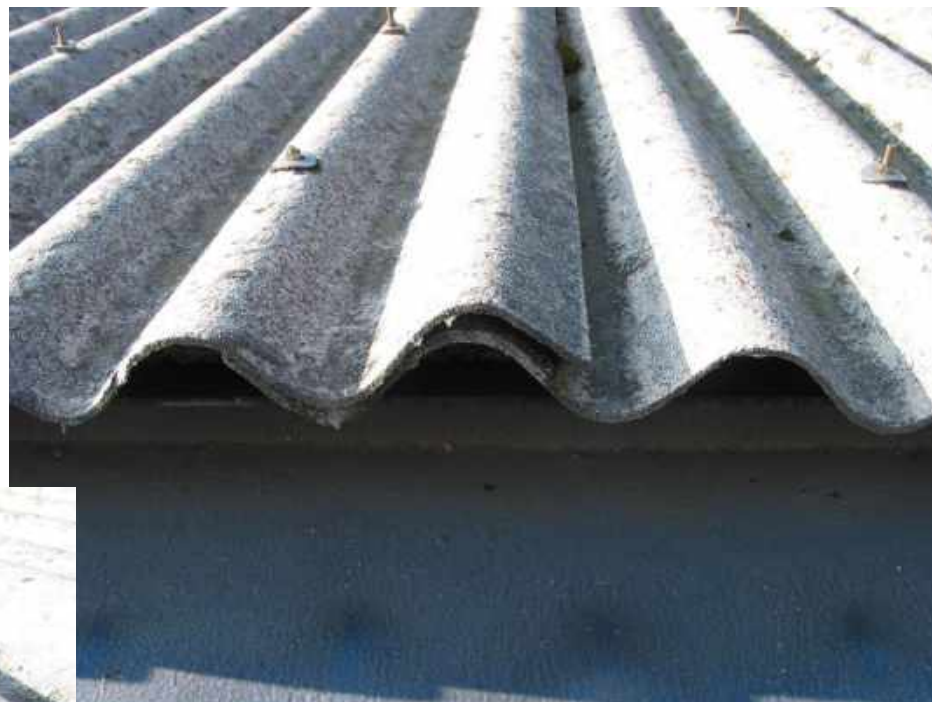
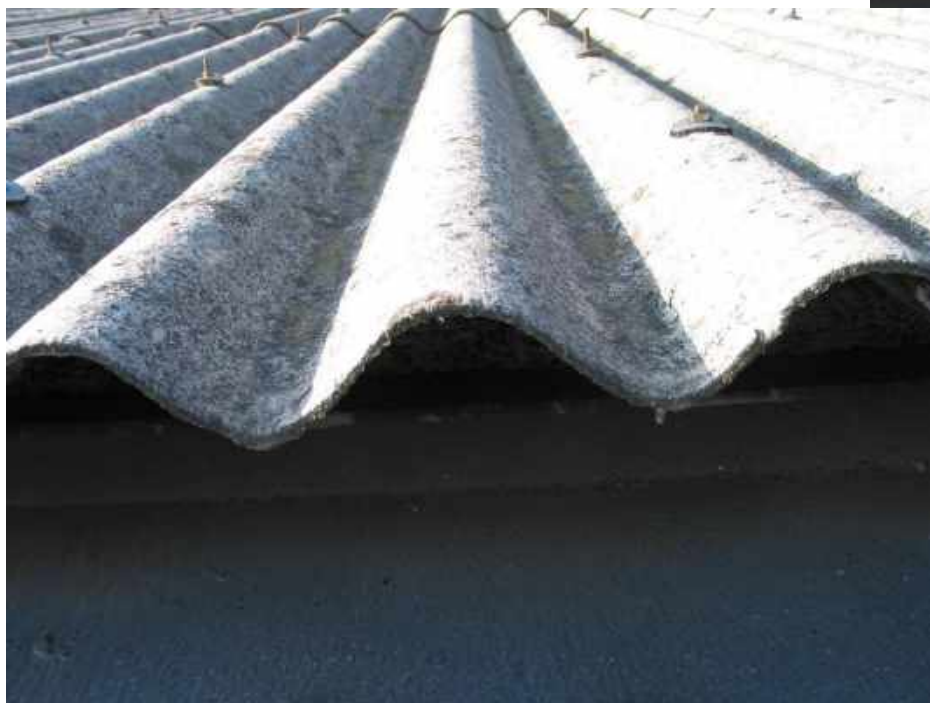
厚みが減少したスレートです

一番薄い所では厚みが約3mm近くまで減少しています。

こうなると亀裂による雨漏りが多数発生するようになります。

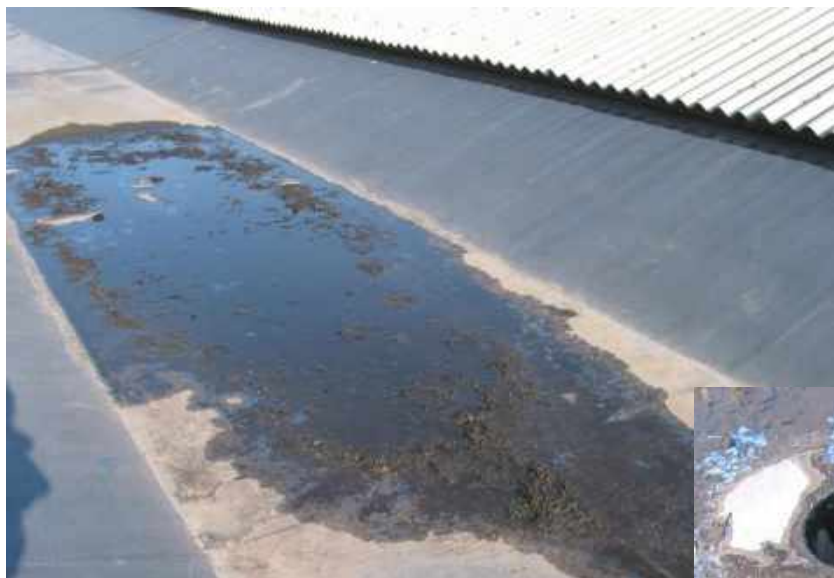
劣化したスレートのカス(アスベスト繊維)が樋に溜まっています

清掃しても一年で1cm程度カスが溜まってしまいます。

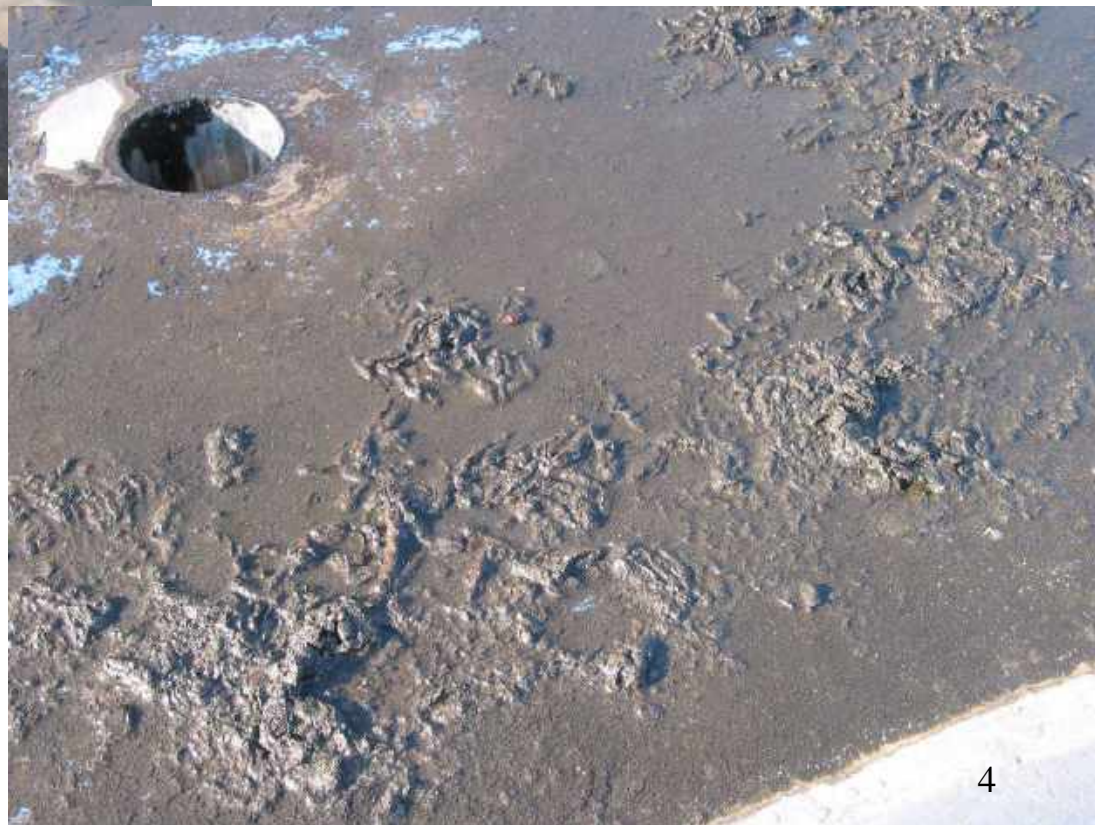
溜まったカス(アスベスト繊維)のアップです

スレートの細かい繊維質と苔がホコリと入り混じって堆積しています。

毎年このカスの分量だけスレートが劣化していることになります。

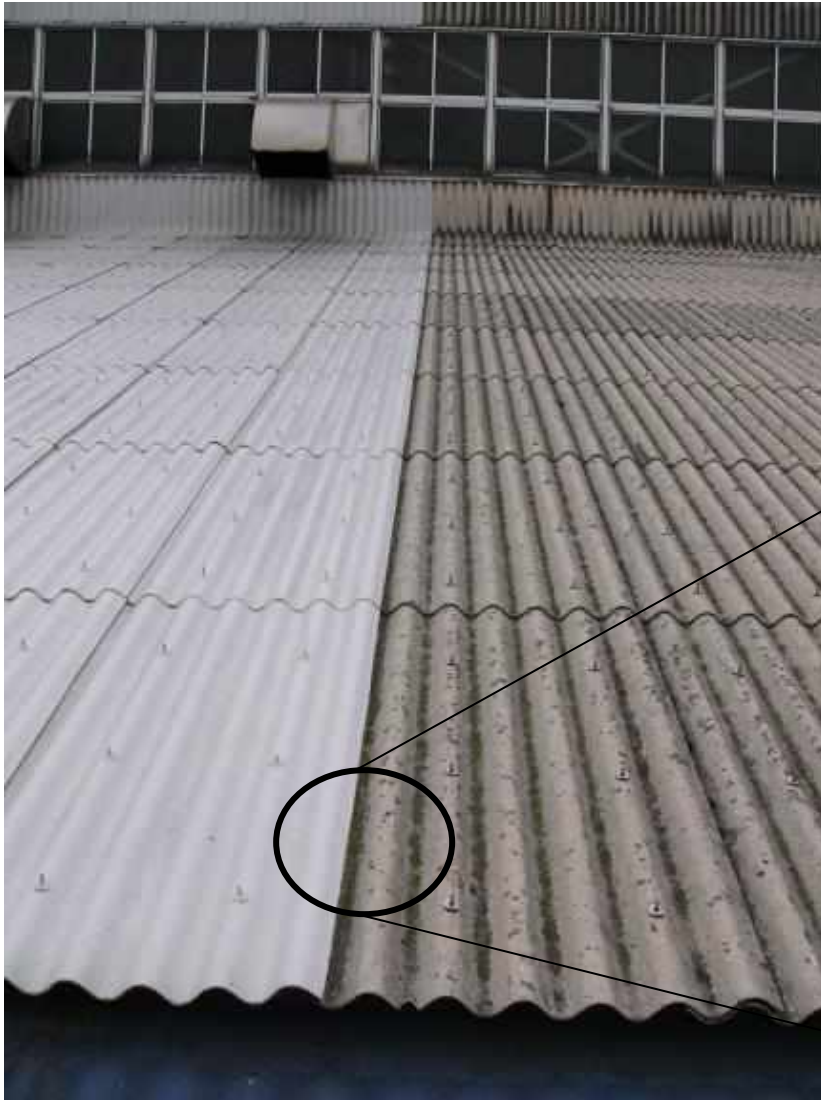
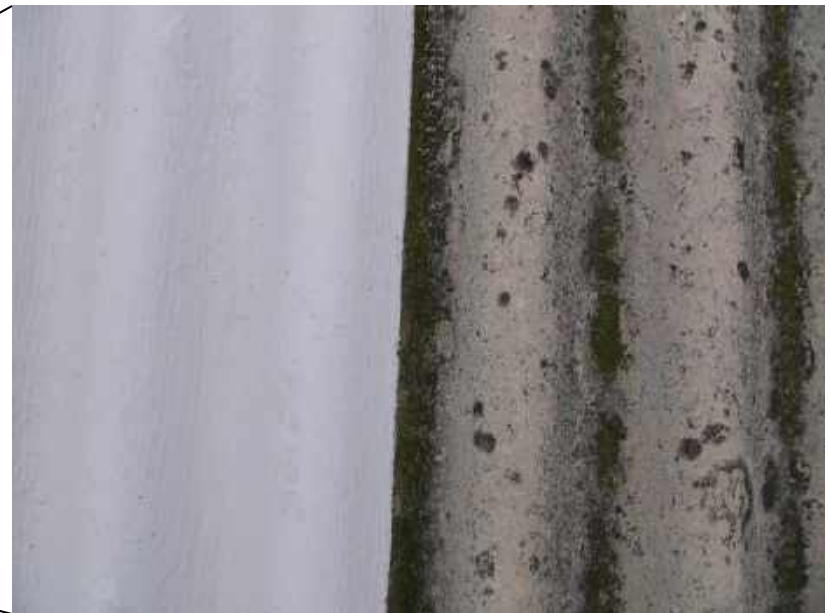
施工部と未施工部の境界です

シポテックス クールベースが屋根材のスレートを外的要因から保護し、厚みの減少や、苔の発生、劣化の進行を抑えます。

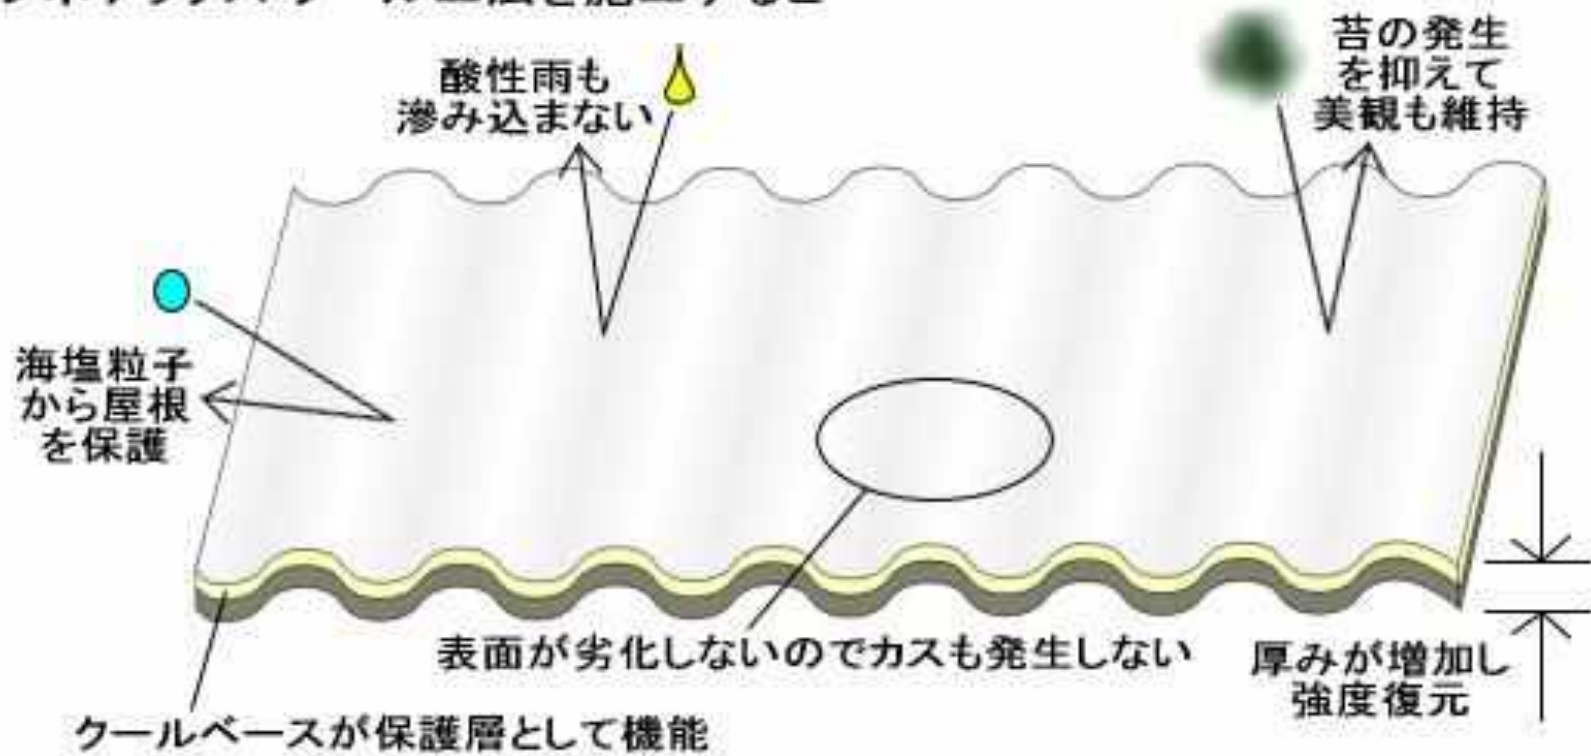
シポテックスクール工法を施工すると…

シポテックスクール工法でスレートの劣化を防止

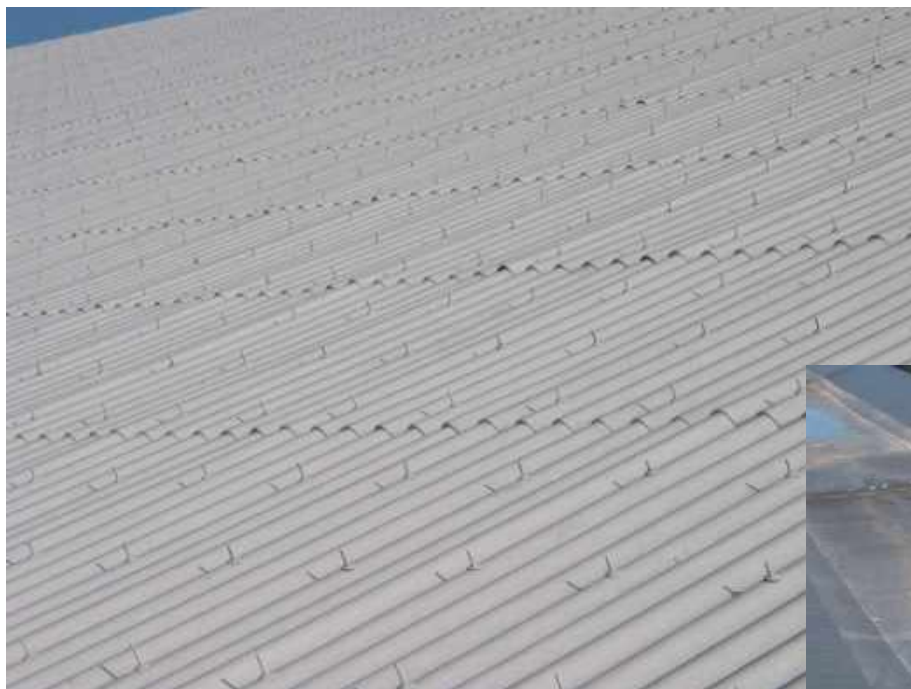
耐候性の良い特殊反応型無機質系塗材であるシポテックスクールベースがスレート全体を覆ってしまいうため劣化浸蝕を防ぎます。

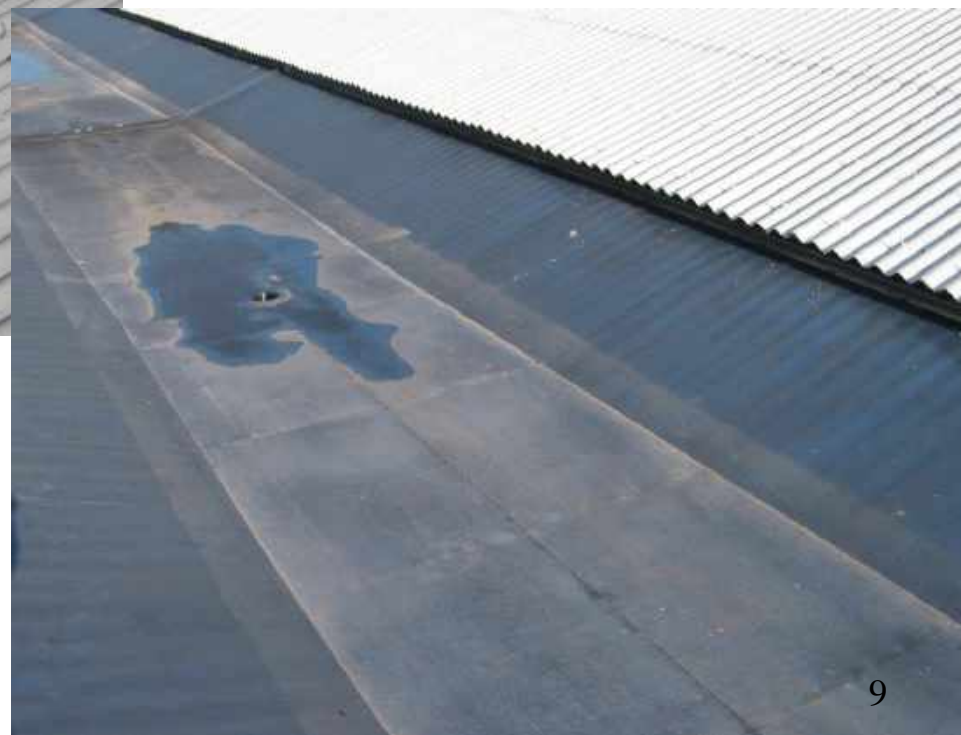
施工後2年以上経った写真です

スレートの劣化が止まった為繊維質のカスが出なくなり、毎年行っていた清掃の手間が省けます。

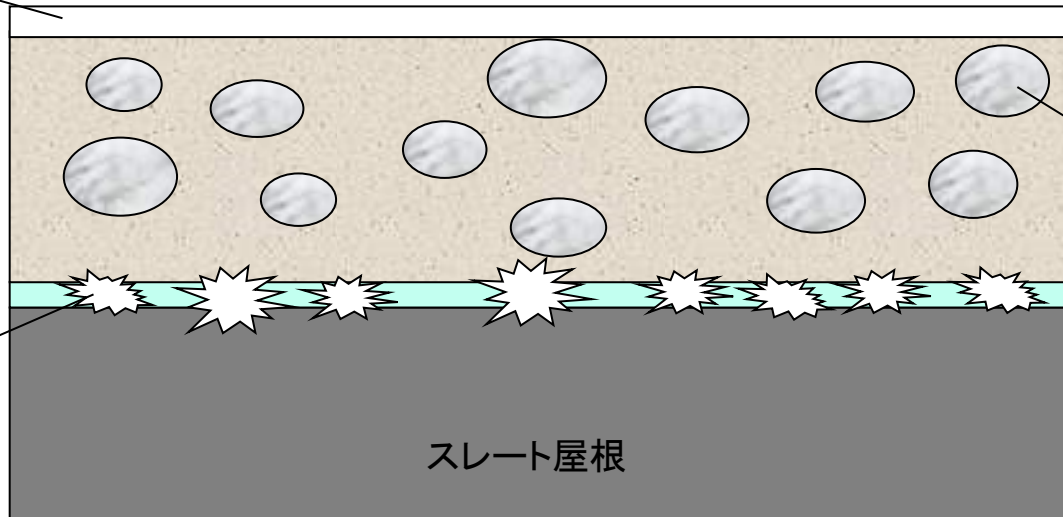
シポテックス クール工法の断面イメージです

ベースが下地からのアルカリアタックを防ぐのでクールトップは直接スレートに塗るよりも遥かに長持ちします。

アモルファスシリカが余剰アルカリ成分と反応しエフロレッセンスを抑え、反応で生成する針状結晶によりスレートへの密着が増します。

中空バルーンにより断熱性を持たせます。また軽量化することによりタレ防止や機械によるエアレス施工も可能になります。

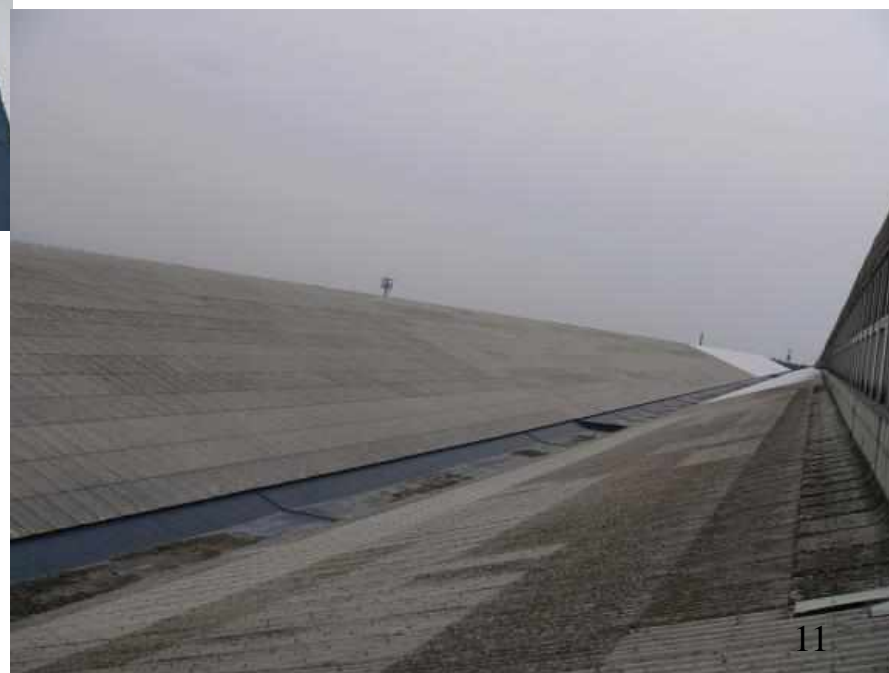
施工済み範囲ではシポテッ
クス工法で屋根が保
護されています

超耐候性塗膜が塩害や中性化、
厚みの減少から屋根を保護して
います。
