**YKKAP(株)様 東北製造所**  
**アルミ A 棟屋根遮熱塗装(西側3工区)工事**

シポテックス クール工法  
令和2年5月8日～6月3日

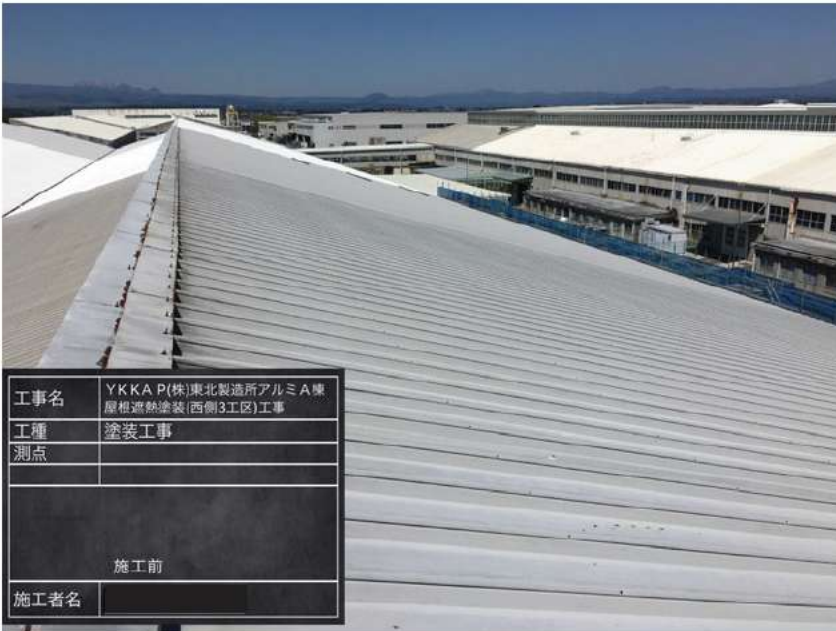
測点 施工前

施工前

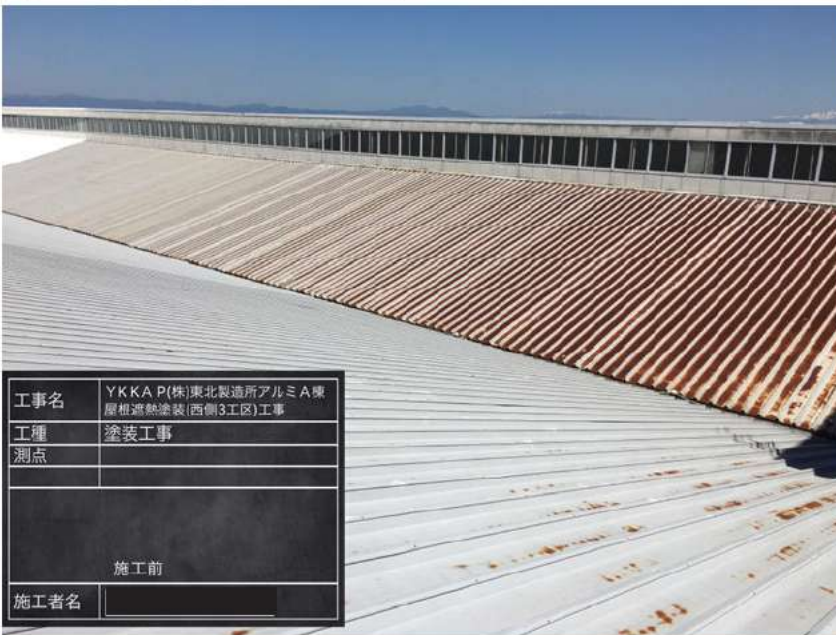
測点 施工前

施工前

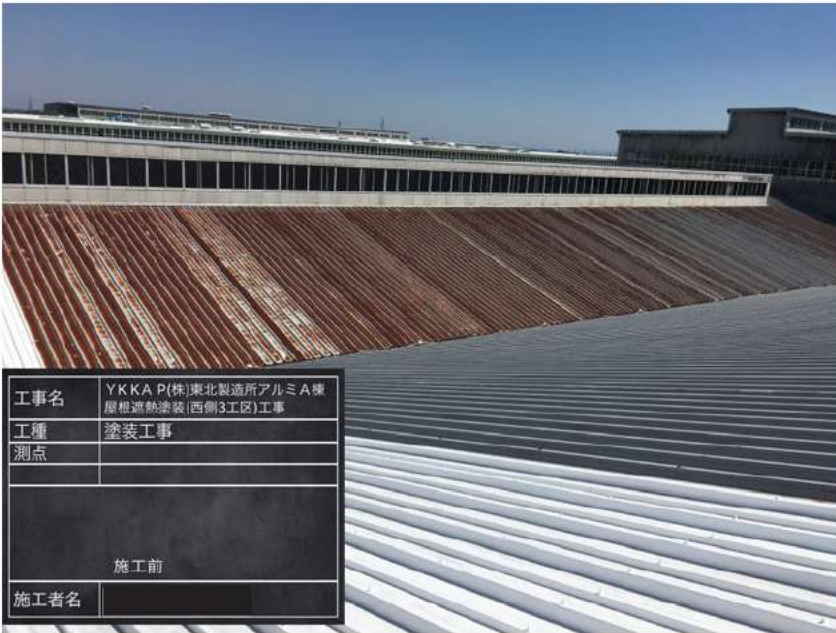
測点 施工前

施工前

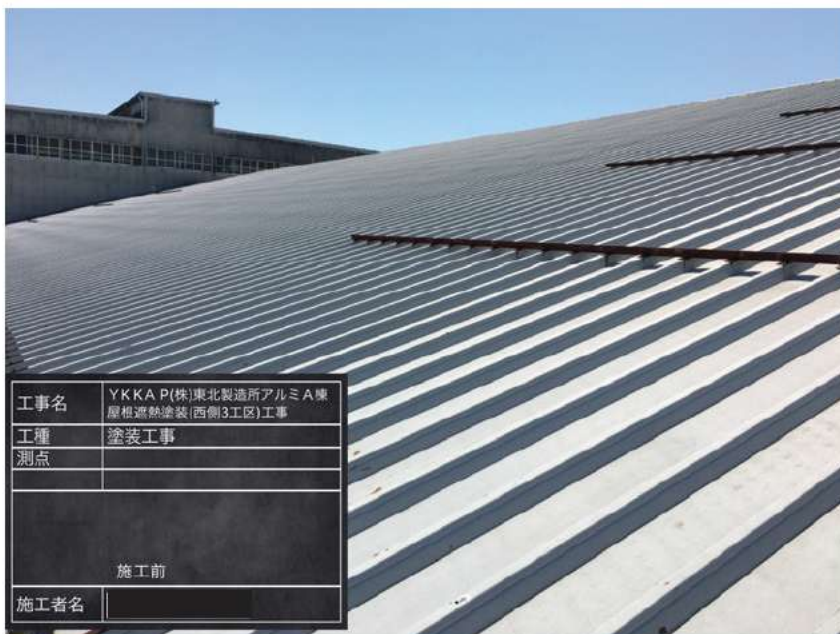
測点 施工前

施工前

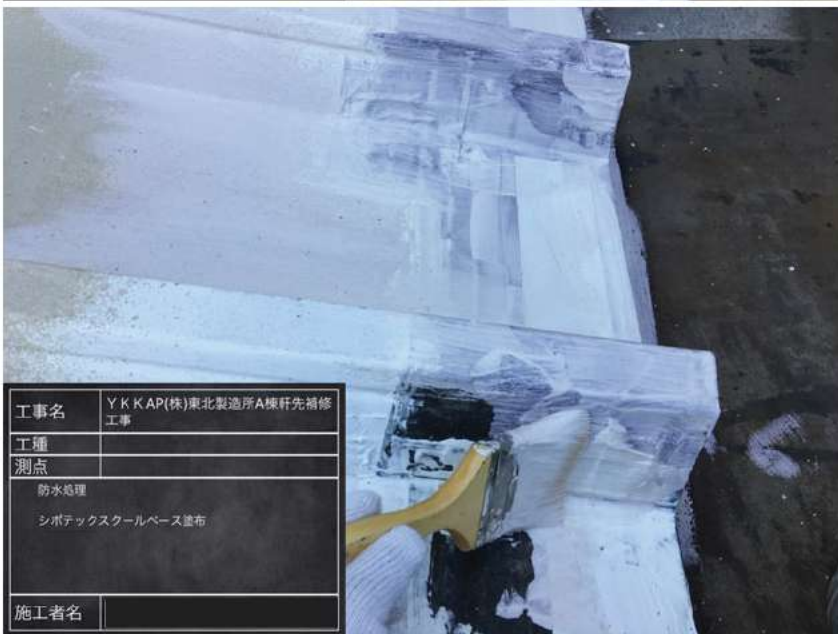
シボテックス クールベース塗布

1回目

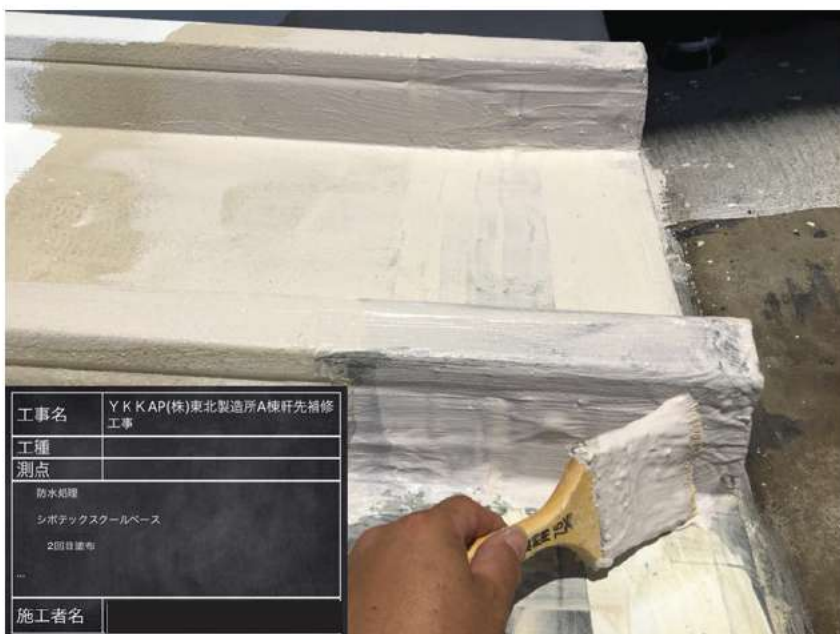
軒先板金補修

防水処理

シボテックス クールベース塗布

2回目

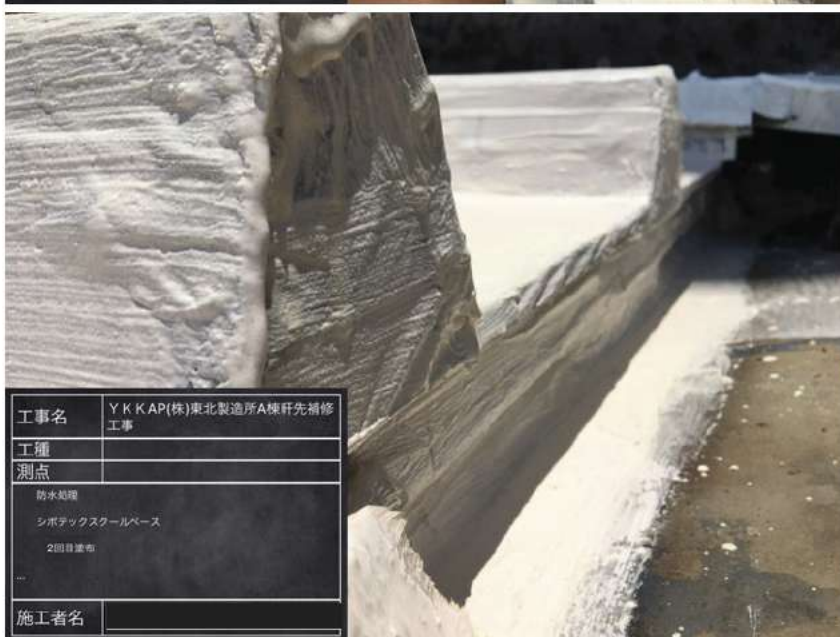
軒先板金補修

防水処理

シボテックス クールベース塗布

2回目

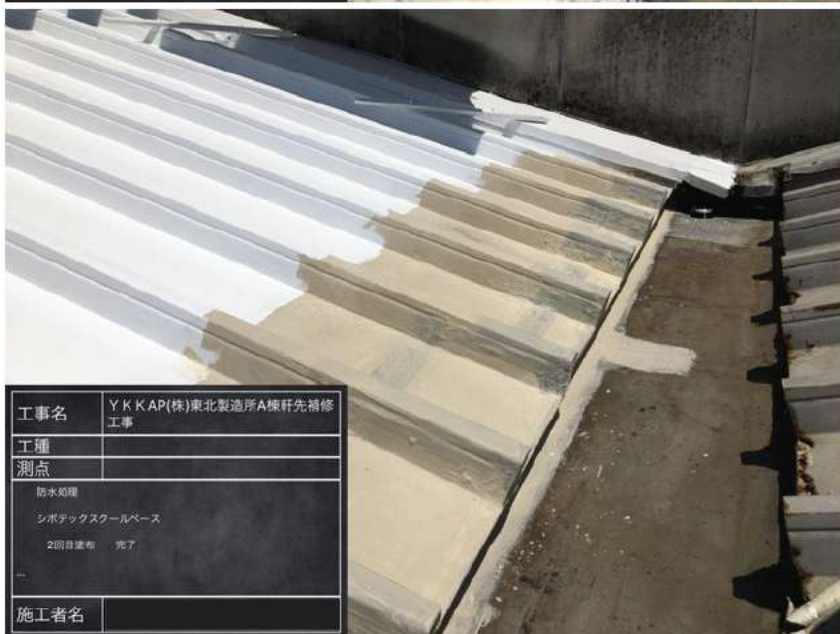
軒先板金補修

防水処理

シボテックス クールベース塗布

2回目 塗布完了

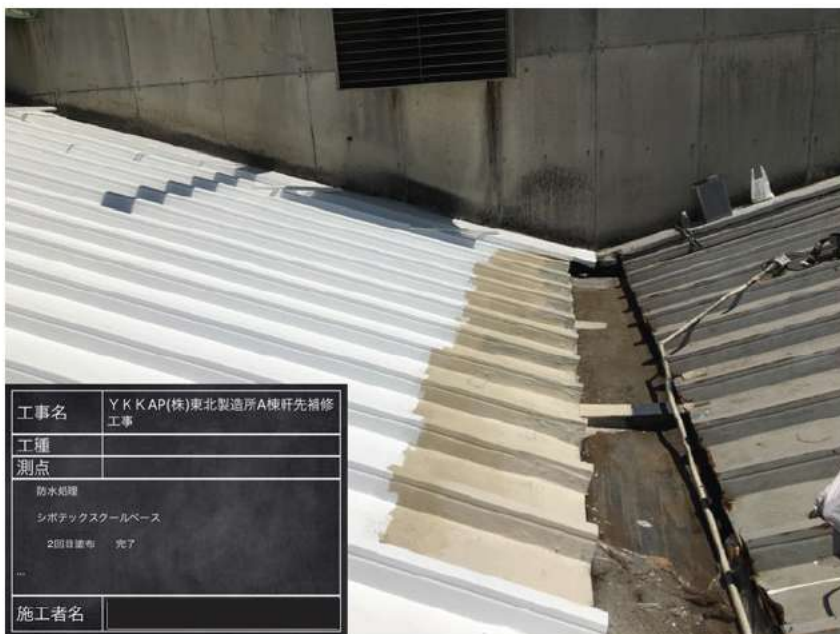
軒先板金補修

防水処理

シボテックス クールベース塗布

2回目 塗布完了

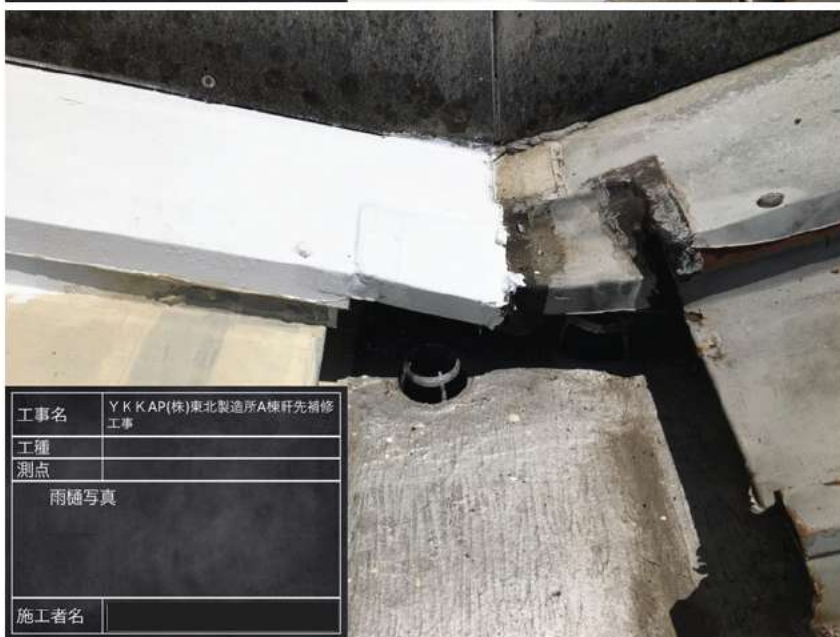
軒先板金補修

雨樋写真

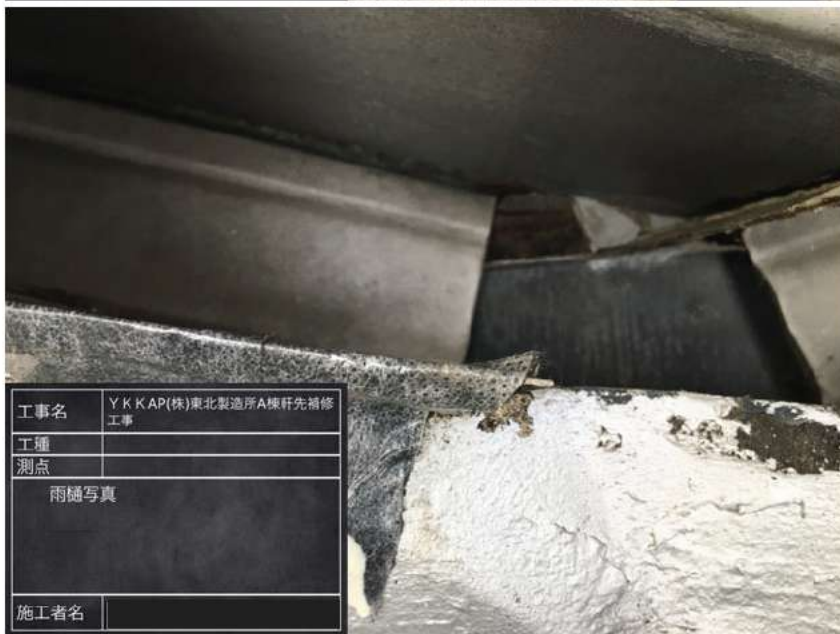
軒先板金補修

雨樋写真

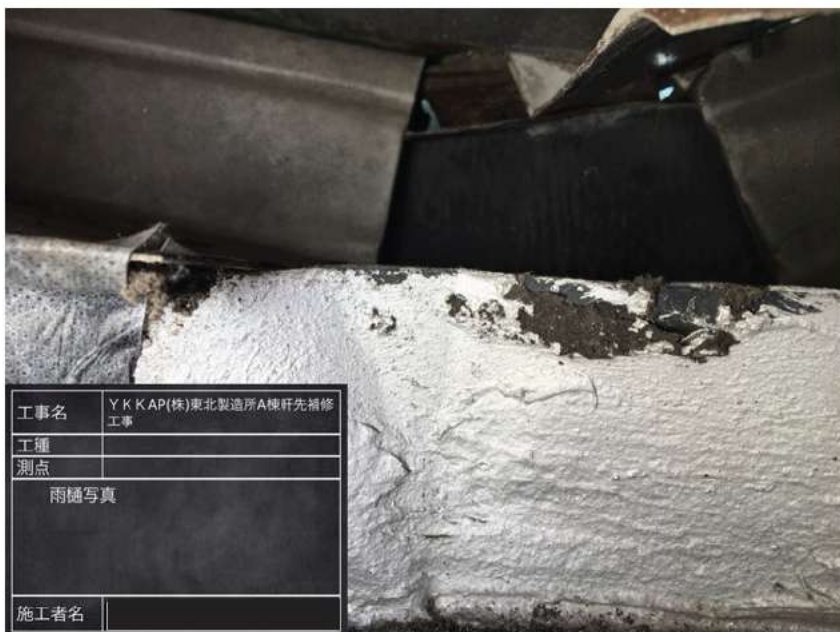
軒先板金補修

雨樋写真

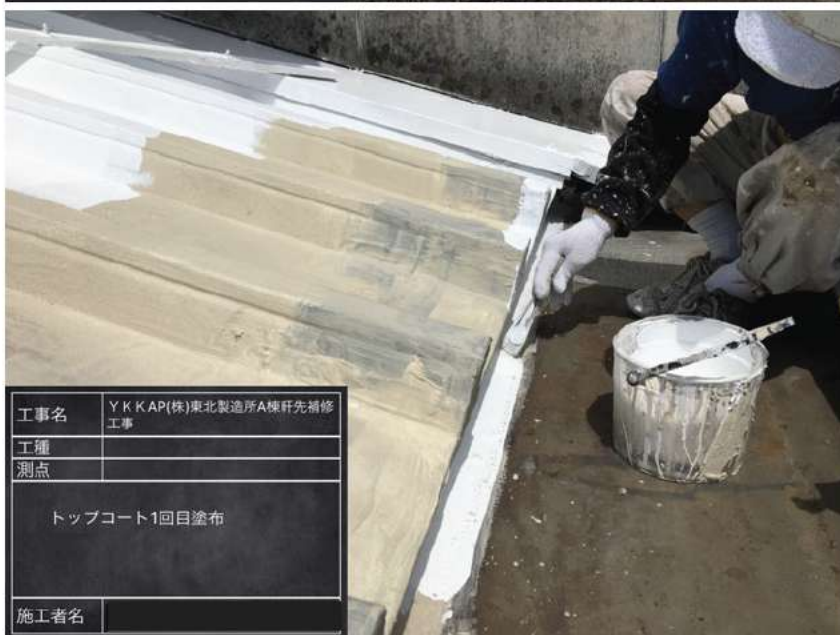
軒先板金補修

トップコート塗布

1回目

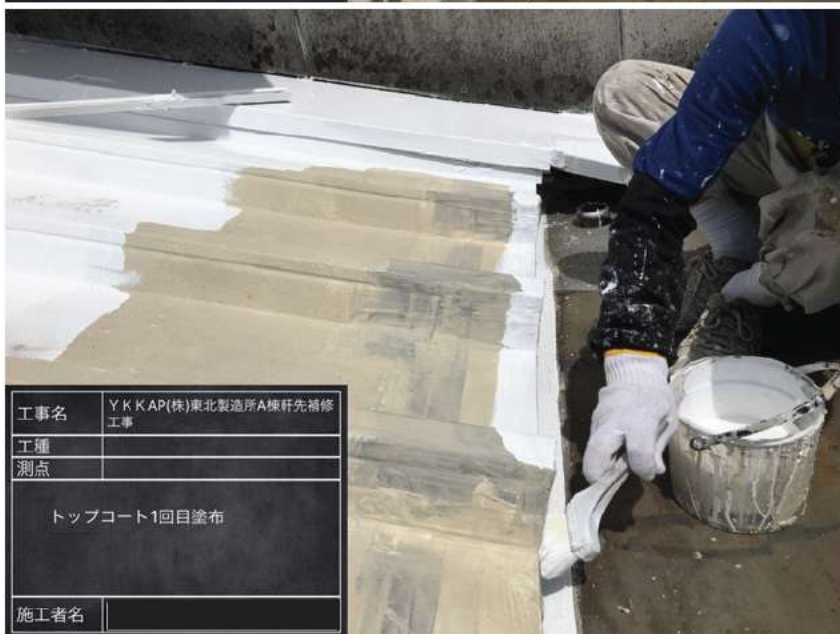
軒先板金補修

トップコート塗布

1回目

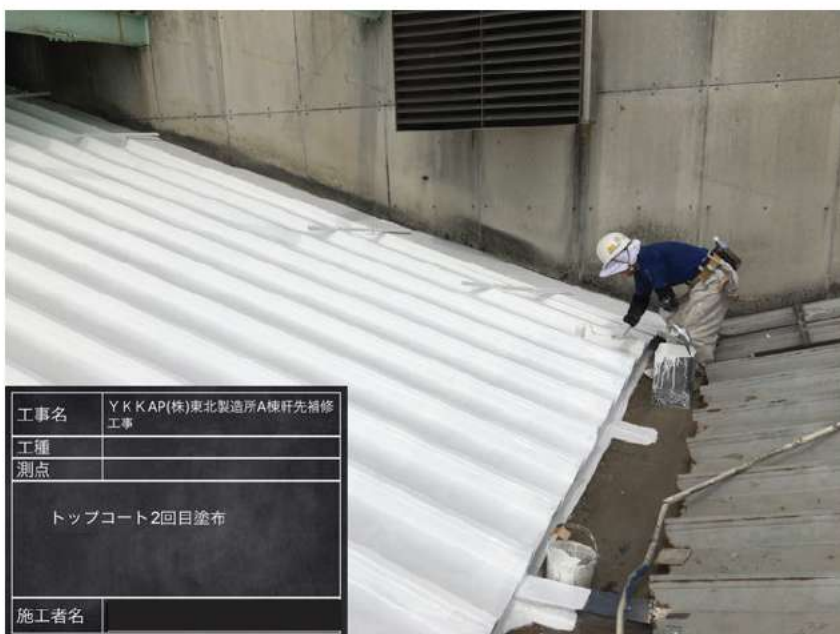
軒先板金補修

トップコート塗布

2回目

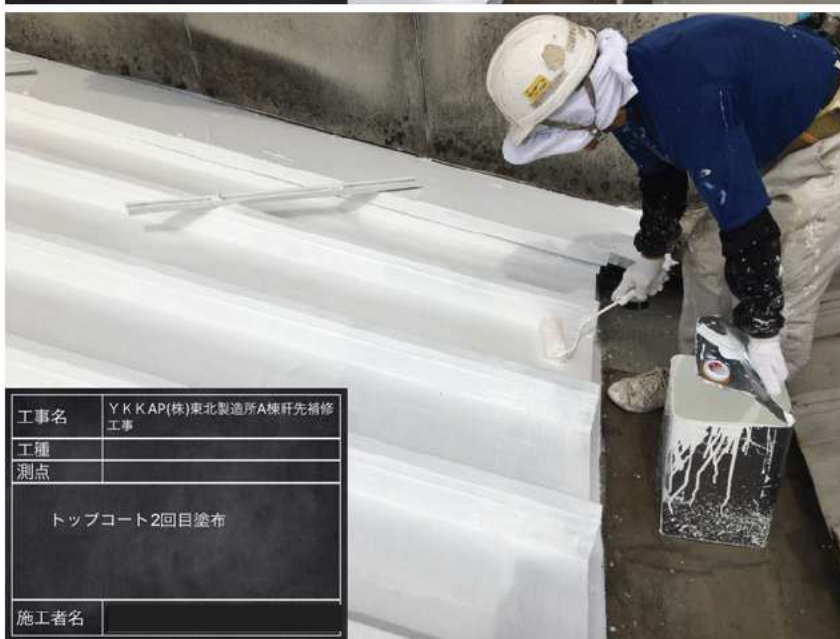
軒先板金補修

トップコート塗布

2回目

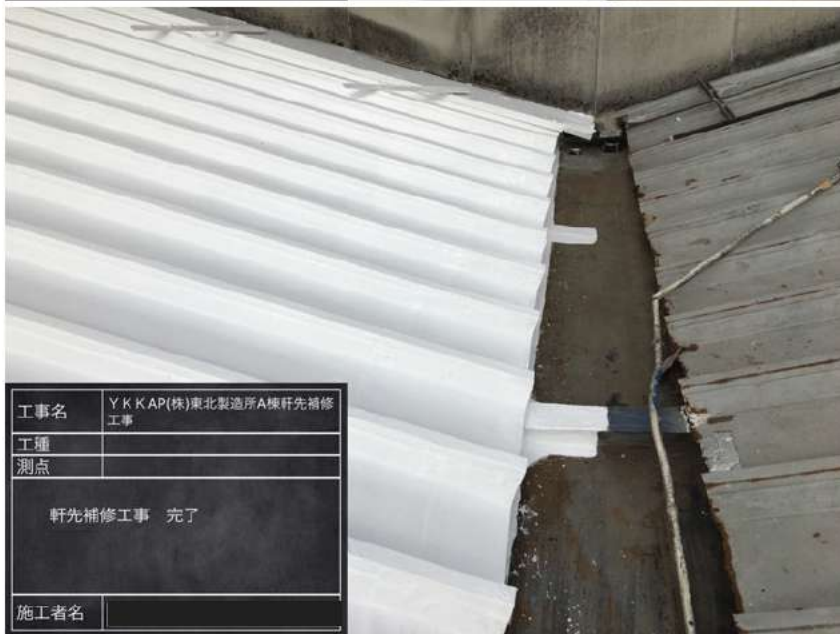
軒先板金補修

補修完了

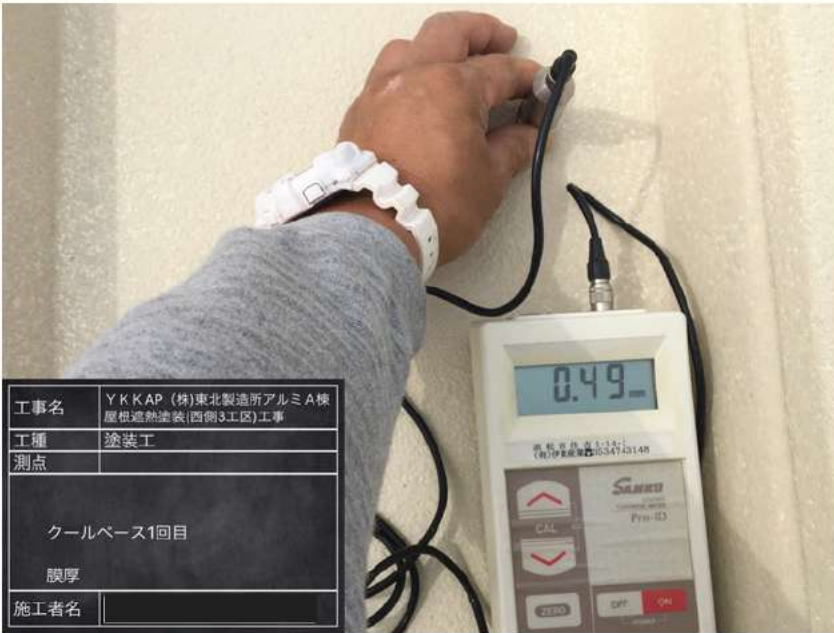
工種 塗装工事  
 測点 膜厚検査  
 クールベース1回目

膜厚

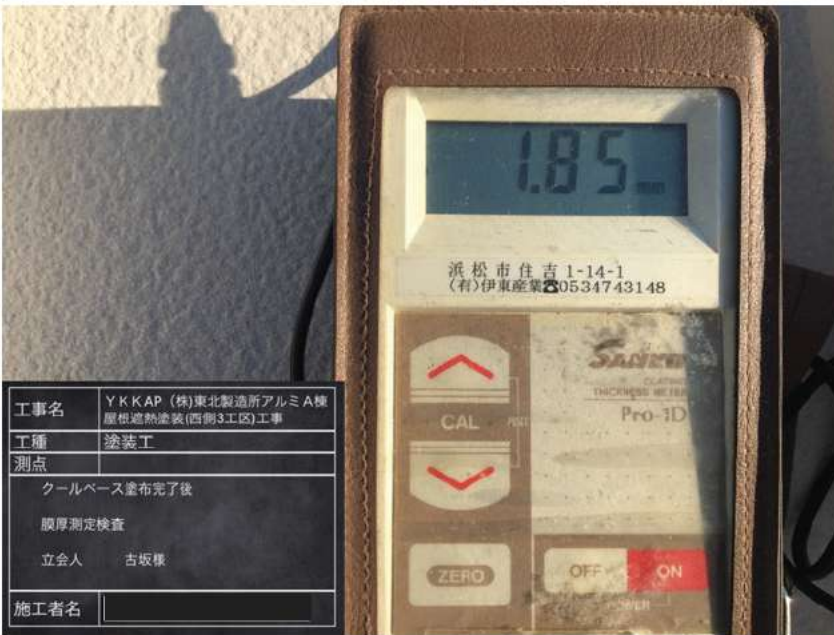
工種 塗装工事  
 測点 膜厚検査  
 クールベース塗布完了後

膜厚測定検査

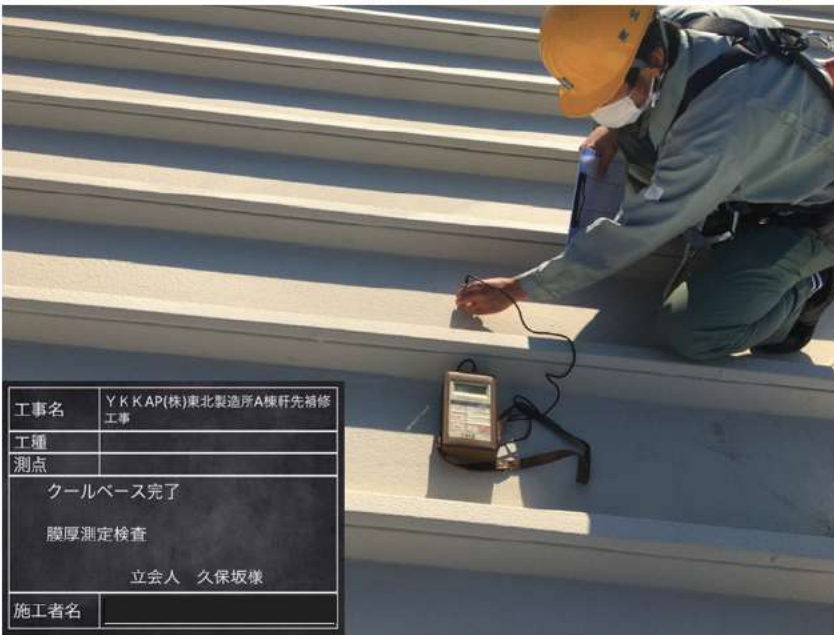
工種 塗装工事  
 測点 膜厚検査  
 クールベース完了

膜厚測定検査

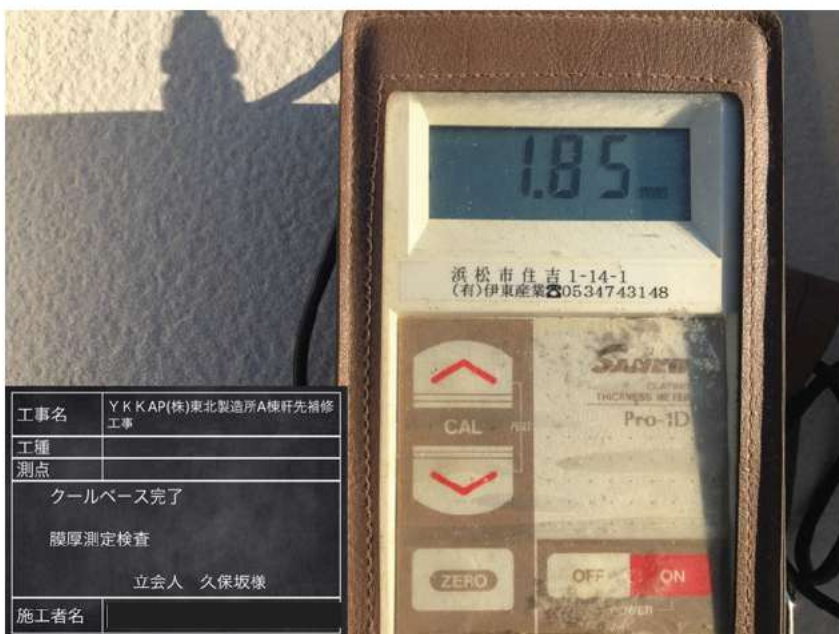
工種 塗装工事  
測点 膜厚検査  
クールベース完了

膜厚測定検査  
立会人 久保坂様

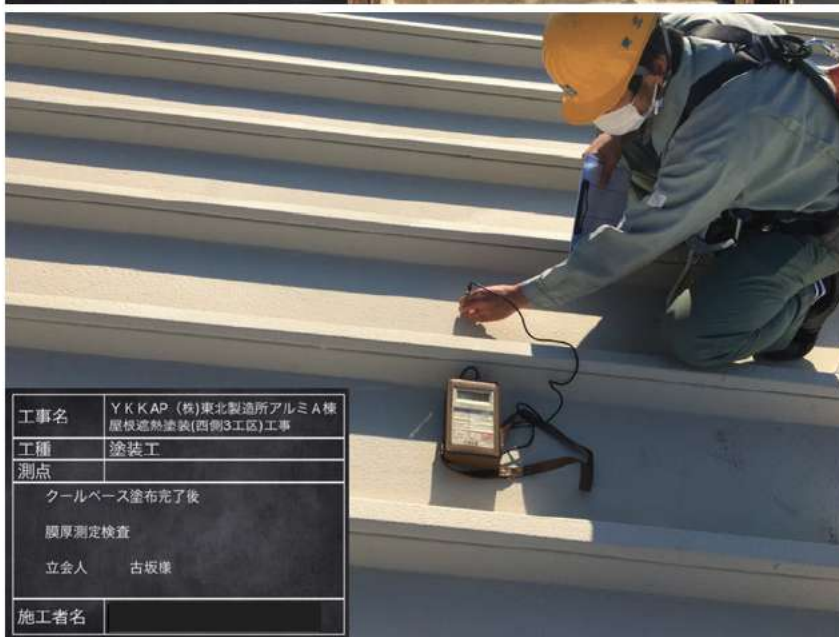
工種 塗装工事  
測点 膜厚検査  
クールベース塗布完了後

膜厚測定検査

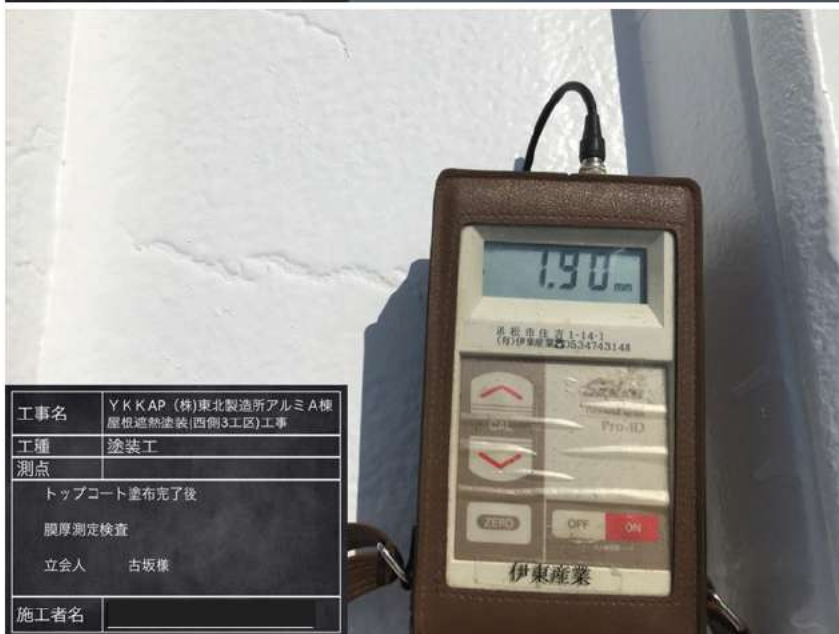
工種 塗装工事  
測点 膜厚検査  
トップコート塗布完了後

膜厚測定検査

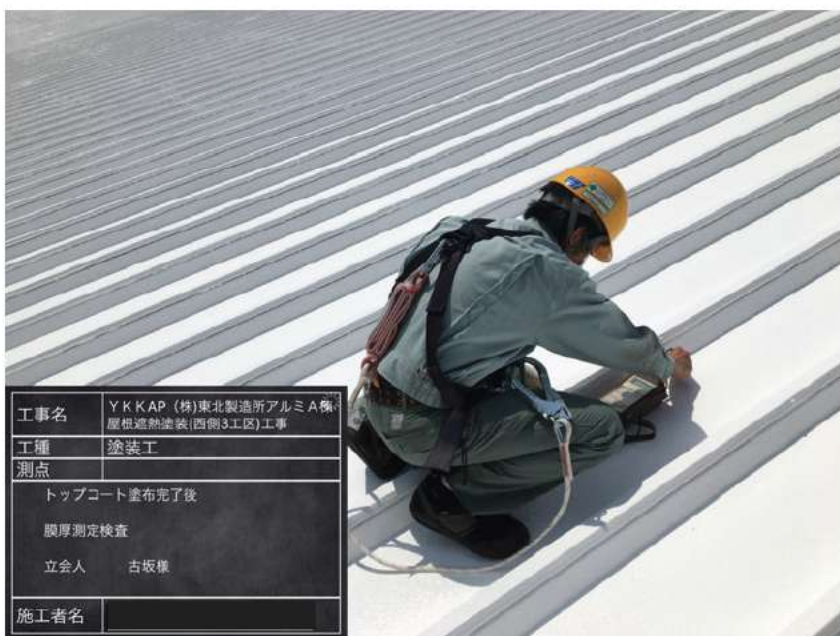
工種 塗装工事

測点 膜厚測定

トップコート塗布完了後

膜厚測定検査
