**北陸電機製造（株）様  
小形板金工場屋根の補修  
及び遮熱塗装工事**

シポテックス クール工法  
令和3年7月13日～8月31日

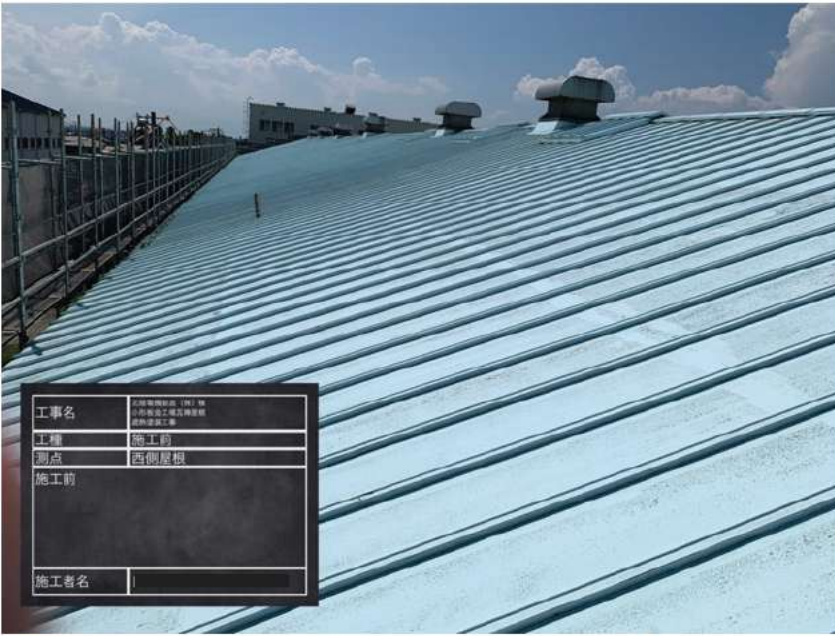
1

工種：施工前  
測点：西側屋根  
施工前

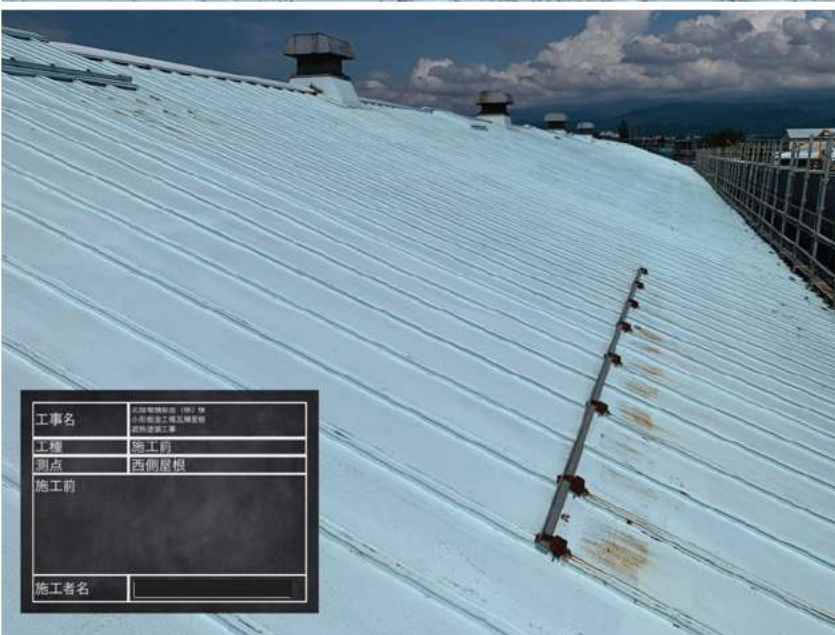
3

工種：施工前  
測点：西側屋根  
施工前

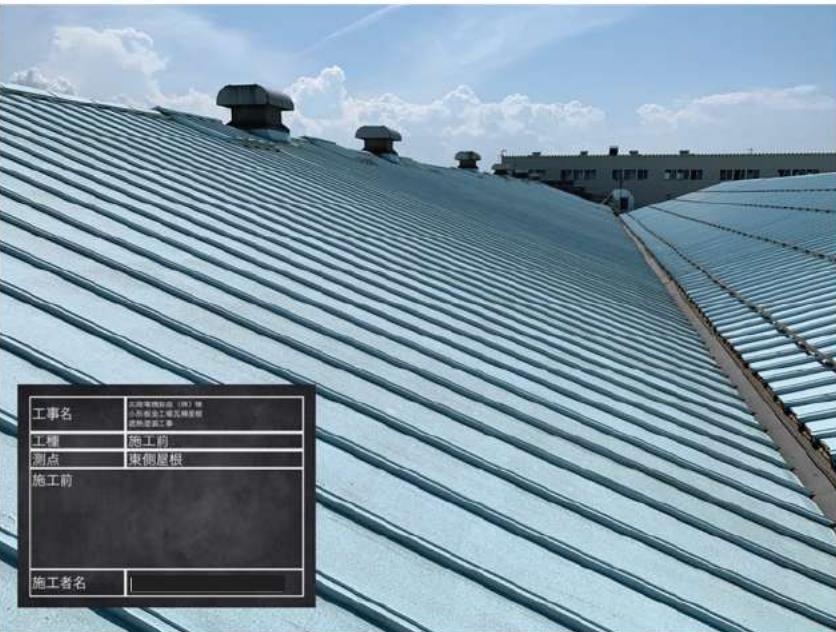
工種：施工前  
測点：東側屋根  
施工前

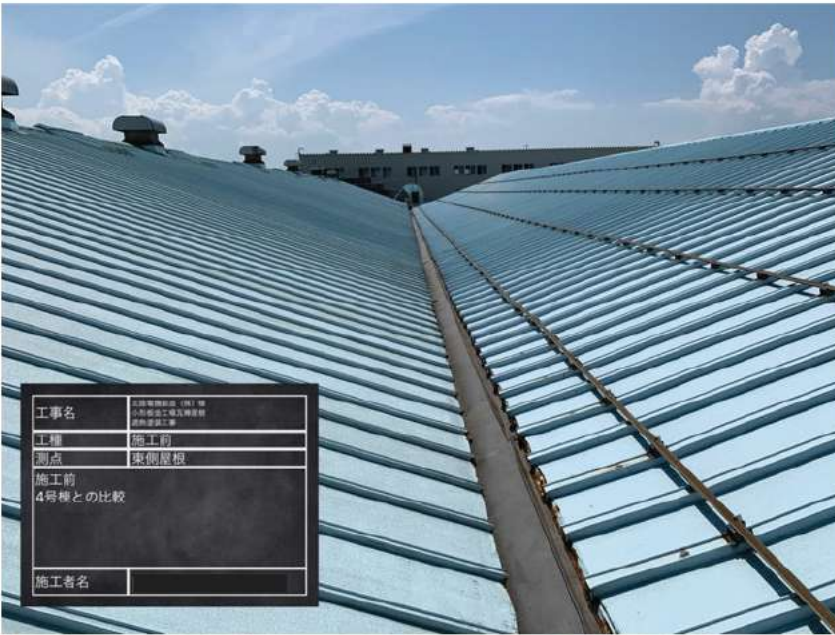
工種：施工前  
 測点：東側屋根  
 施工前  
 4号棟との谷樋

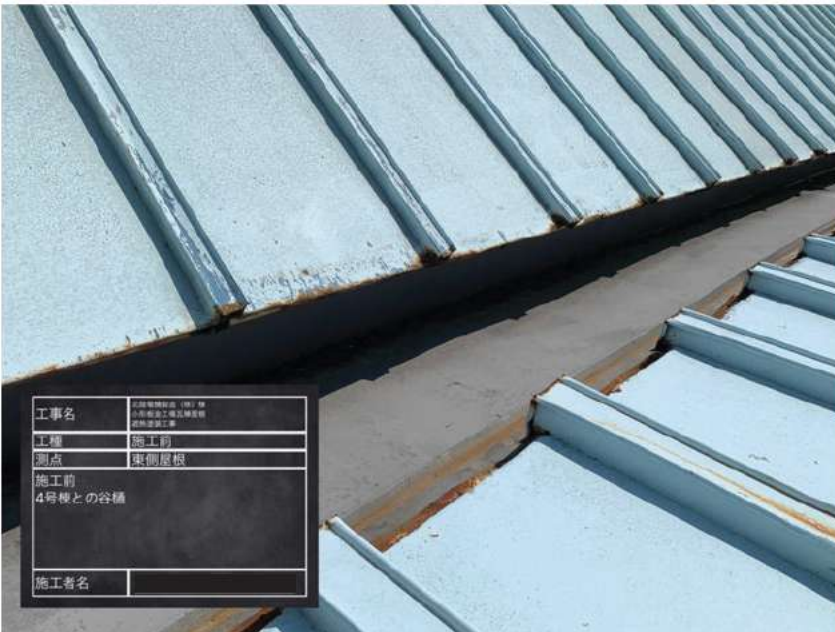
工種：施工前  
 測点：東側屋根  
 施工前  
 4号棟との谷樋

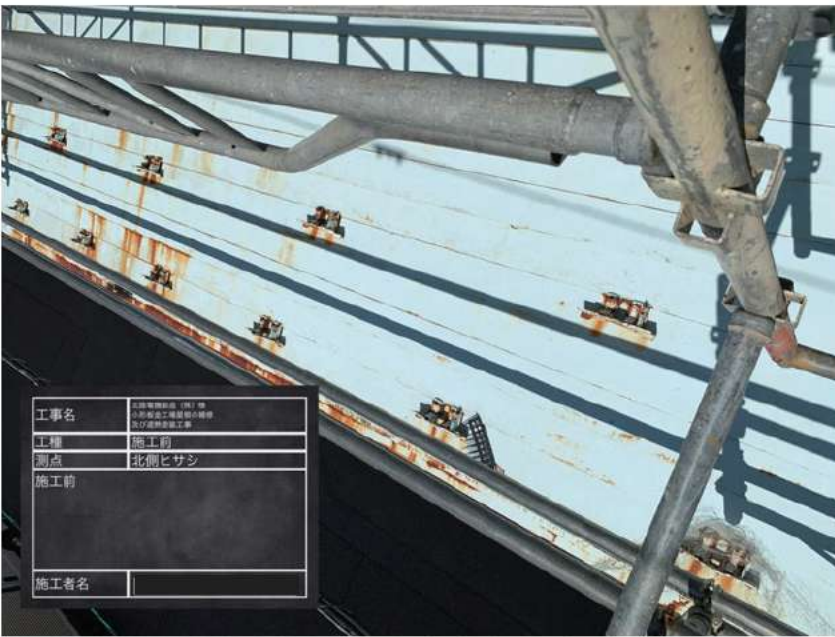
工種：施工前  
測点：北側ヒサシ  
施工前

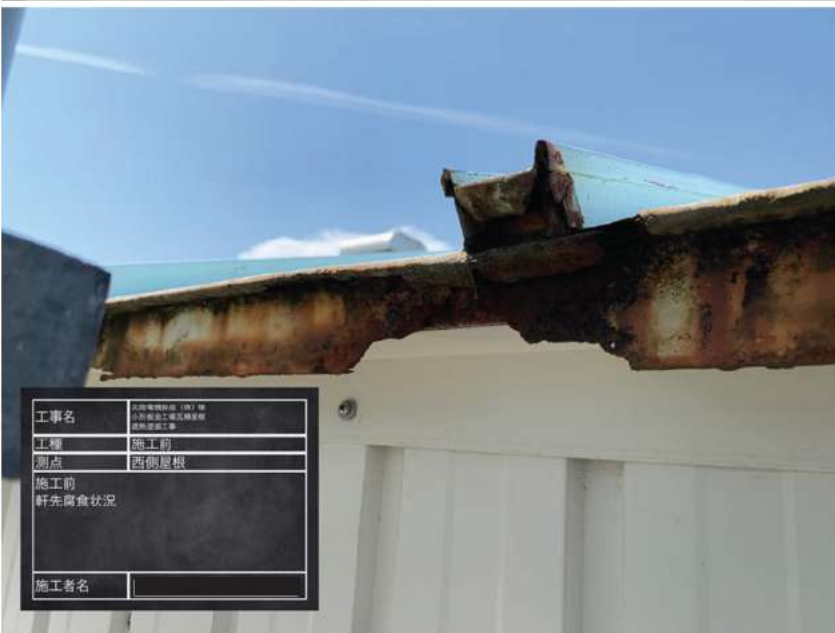
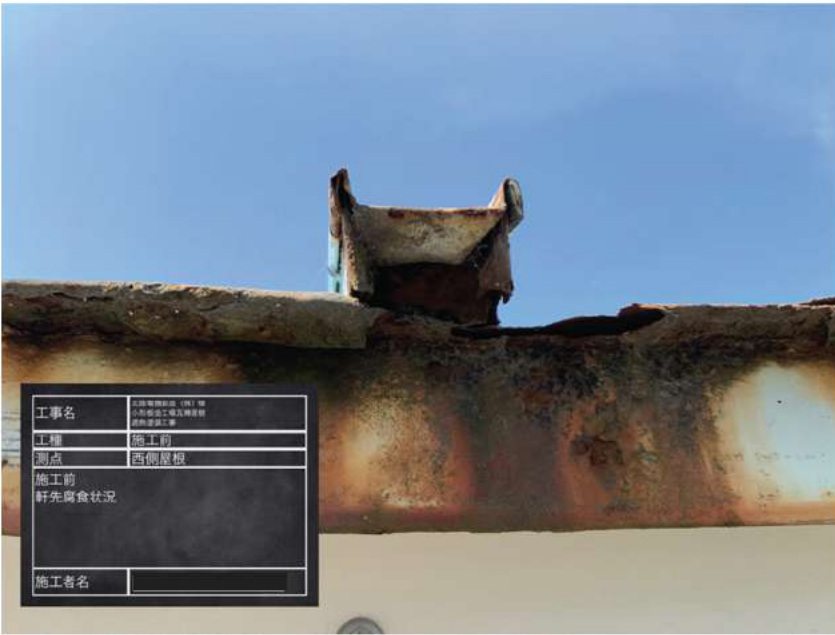
工種：施工前  
 測点：西側屋根  
 施工前  
 軒先腐食状況  
 アップ

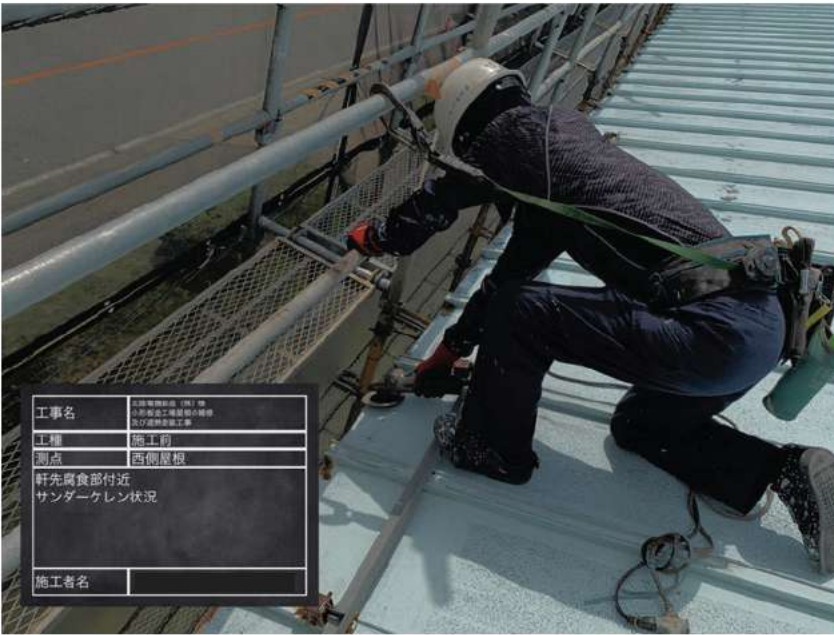
工種：軒先サンダーケレン状況

測点：西側屋根

軒先腐食部付近

サンダーケレン状況

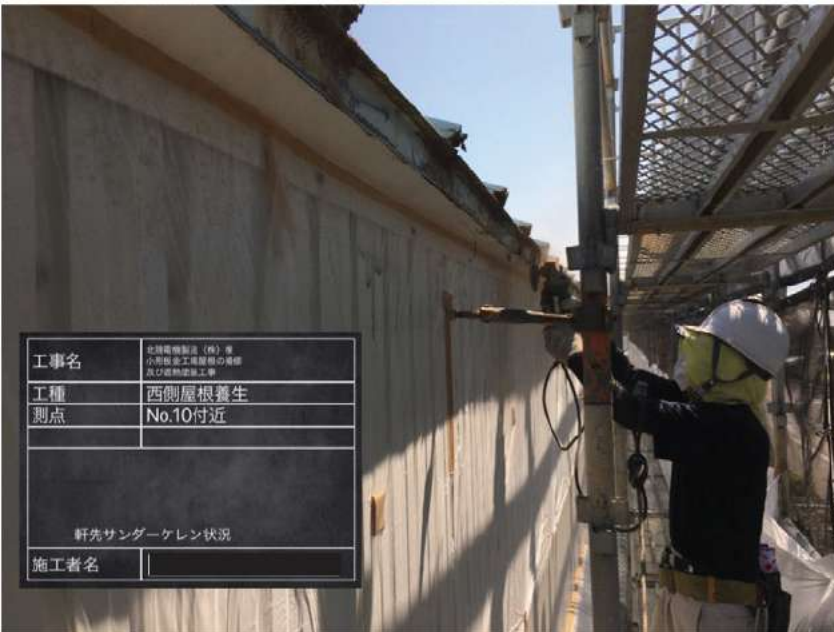
工種：軒先サンダーケレン状況

測点：西側屋根

軒先腐食部付近

サンダーケレン状況

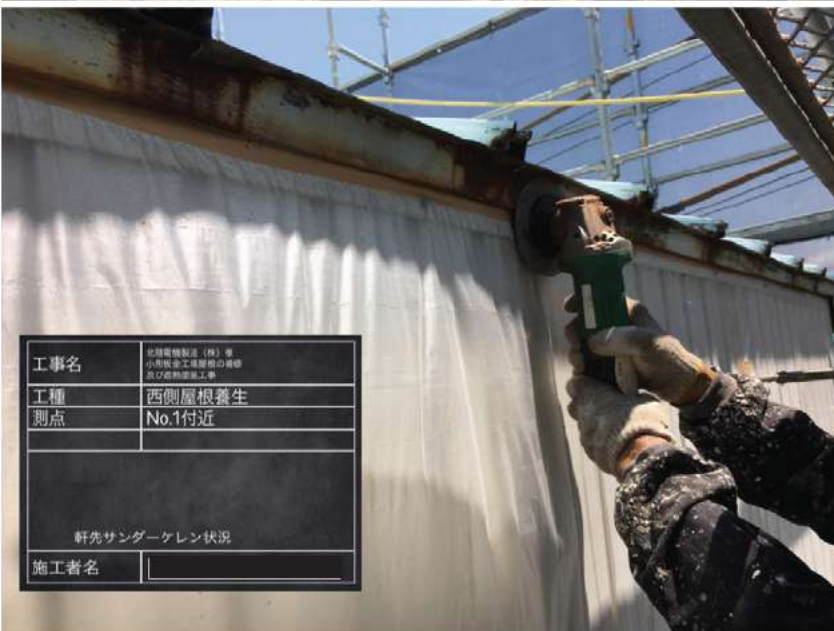
工種: 軒先サンダーケレン状況

測点: 西側屋根

軒先腐食部付近

サンダーケレン状況

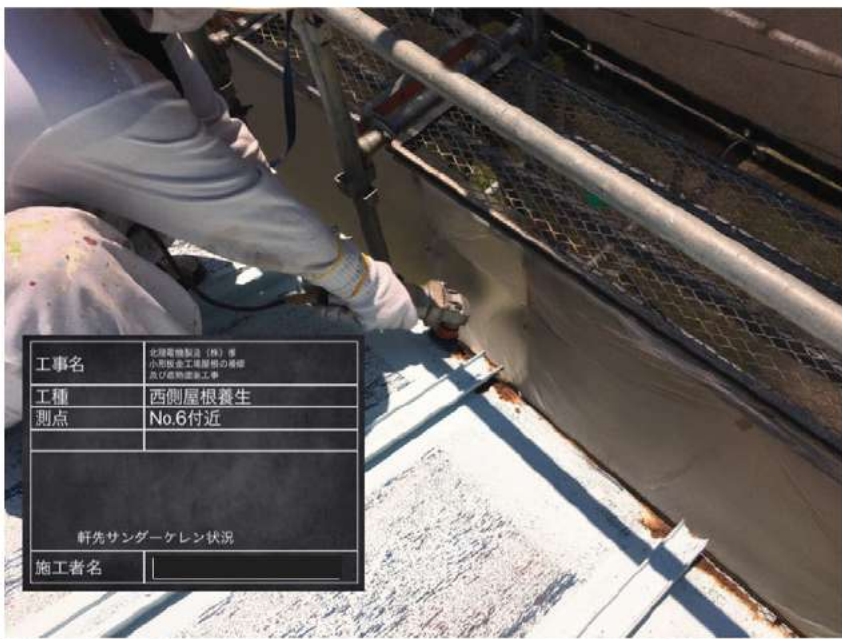
工種: 軒先サンダーケレン状況

測点: 西側屋根

軒先腐食部付近

サンダーケレン後

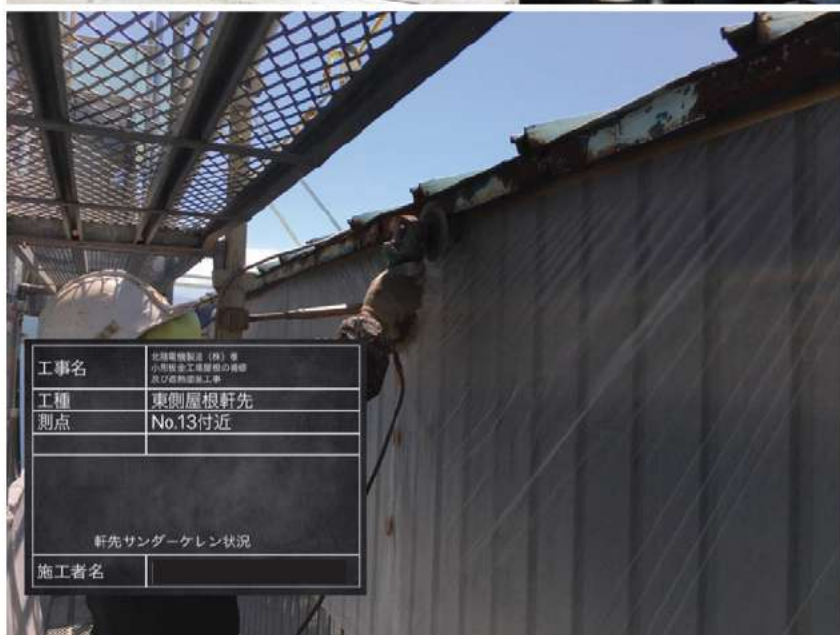
工種：軒先サンダーケレン状況

測点：東側屋根

軒先腐食部付近

ケレン処理状況

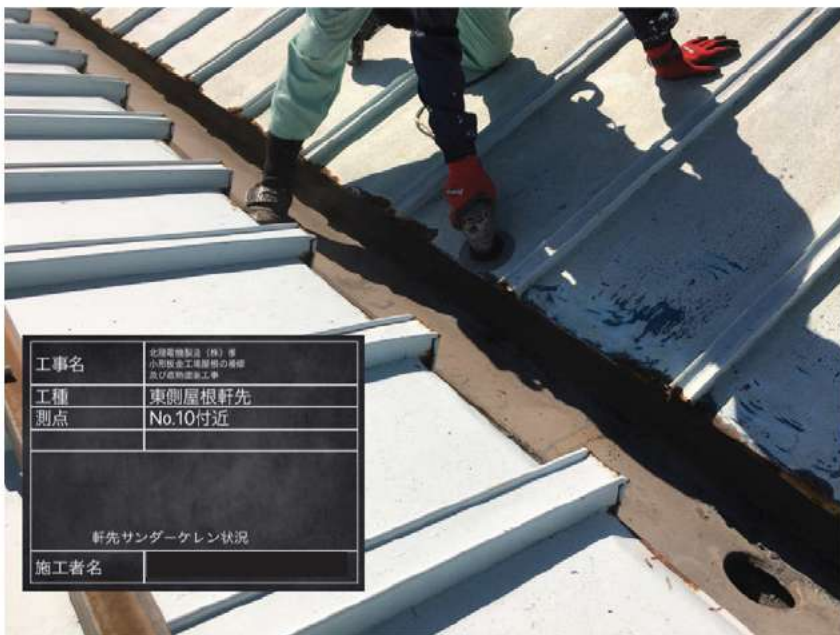
工種：軒先サンダーケレン状況

測点：東側屋根

軒先腐食部付近

ケレン処理後

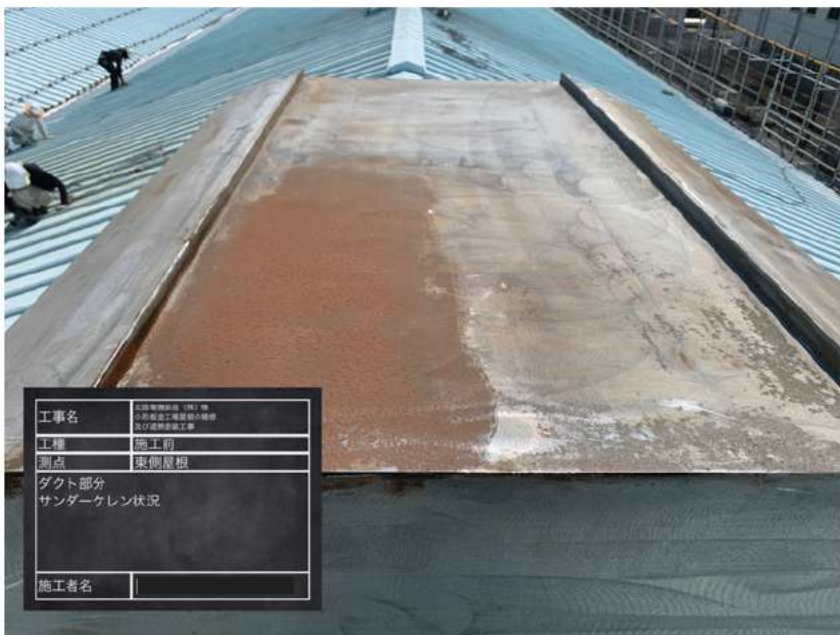
工種:ダクト錆び部ケレン

測点:東側屋根

ダクト部分

サンダーケレン状況

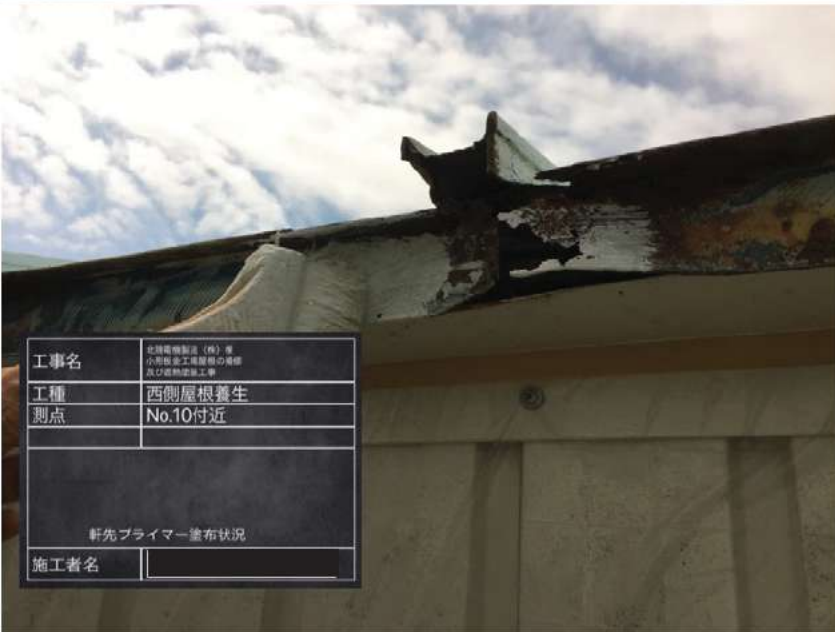
80

工種: 軒先付近プライマー塗布状況

測点: 西側屋根

軒先腐食部付近

サンダーケレン後

プライマー塗布状況

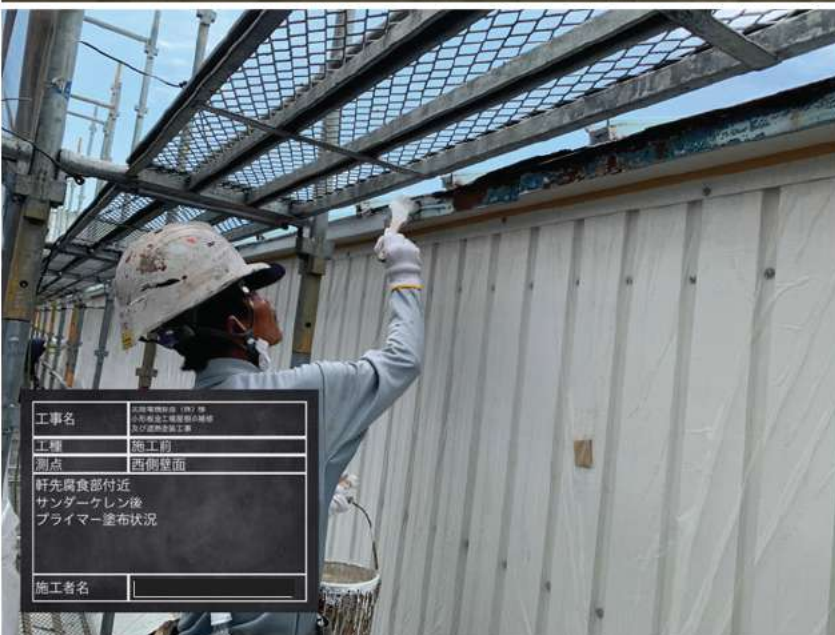
81

工種: 軒先付近プライマー塗布状況

測点: 西側壁面

軒先腐食部付近

サンダーケレン後

プライマー塗布状況

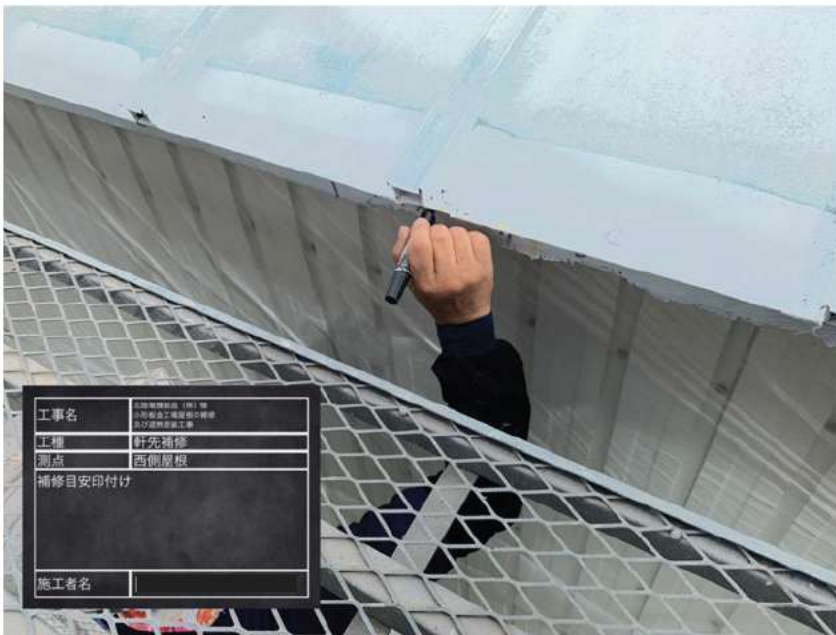
工種：軒先補修  
測点：西側屋根  
補修目安印付け  
テープ補強のみ、  
当て板必要など  
補修方法の割り振り決定

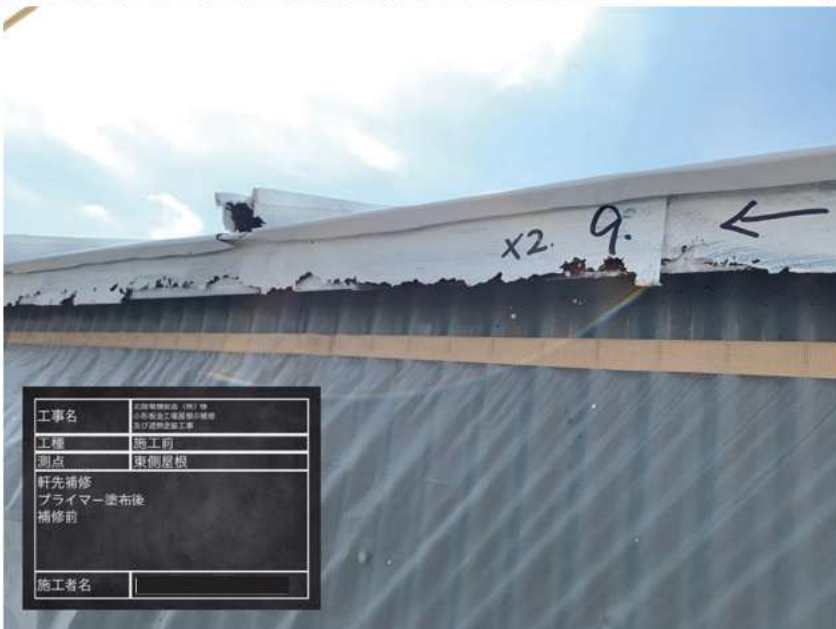
工種：軒先補修  
測点：東側屋根  
軒先補修  
プライマー塗布後  
補修前  
補修目安印付け状況

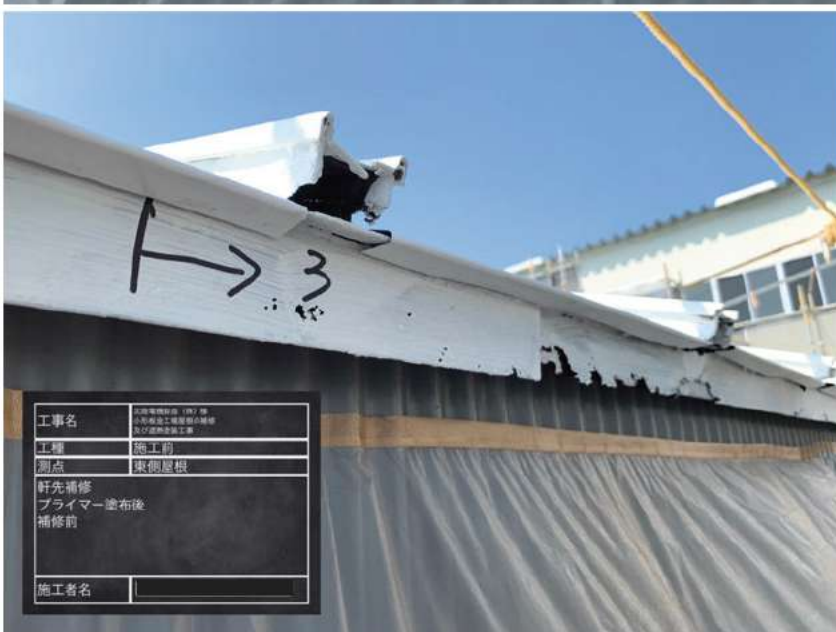
工種：軒先補修  
測点：東側屋根  
軒先補修  
プライマー塗布後  
補修前  
補修目安印付け状況

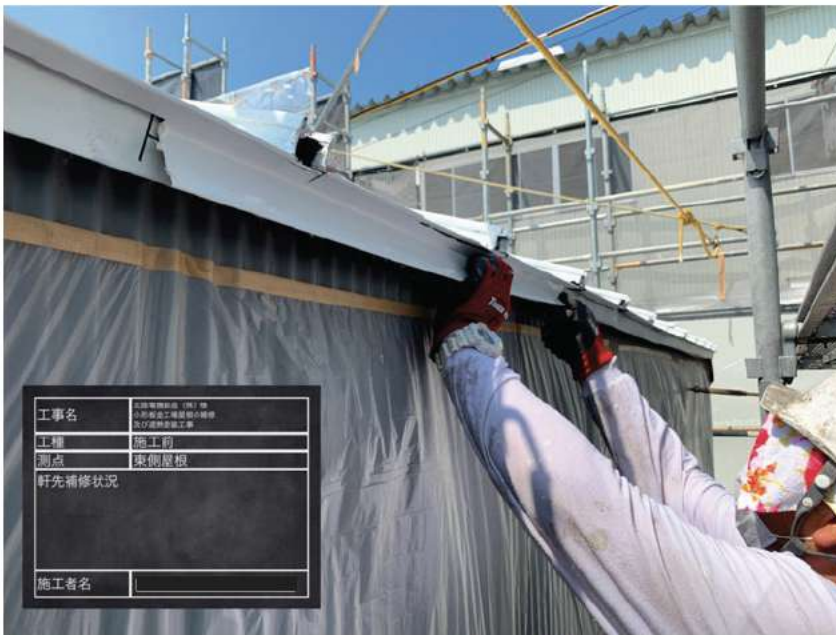
工種：軒先補修  
測点：東側屋根  
軒先腐食部付近  
サンダーケレン後  
プライマー塗布後  
軒先補修状況  
当て板サイズ形状確認

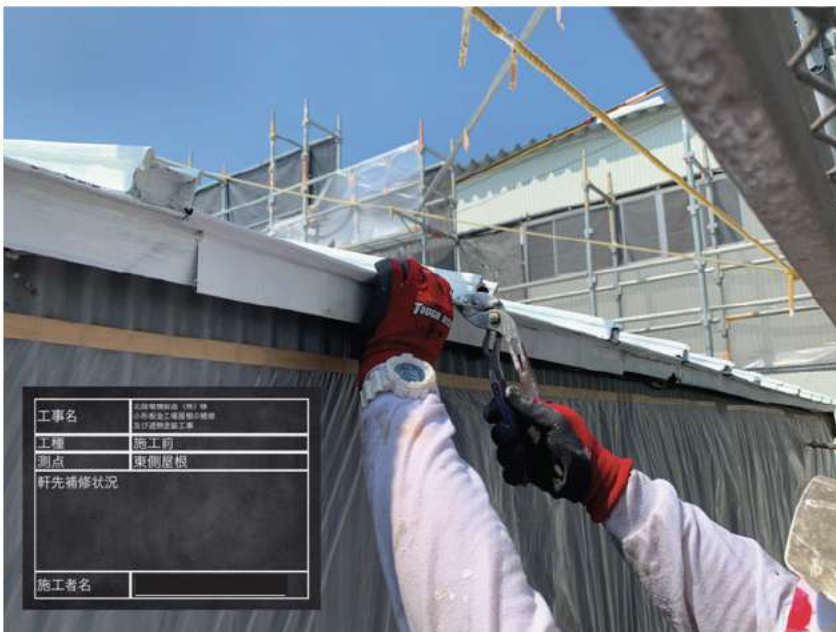
工種：軒先補修  
測点：東側屋根  
軒先腐食部付近  
サンダーケレン後  
プライマー塗布後  
軒先補修状況  
当て板サイズ形状確認

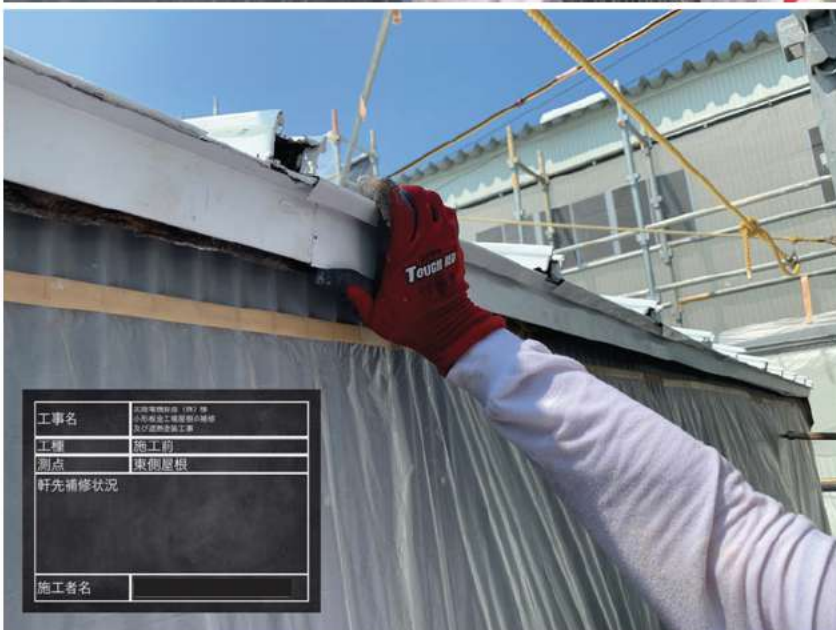
工種：軒先補修  
測点：東側屋根  
軒先腐食部付近  
サンダーケレン後  
プライマー塗布後  
軒先補修状況  
当て板嵌り具合確認

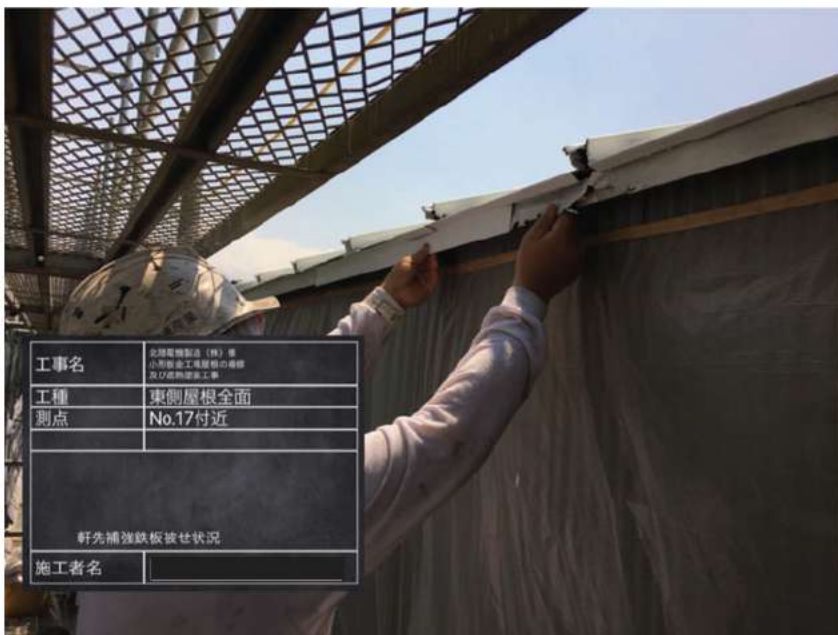
工種：軒先補修

測点：東側屋根全面No17付近

軒先腐食部付近

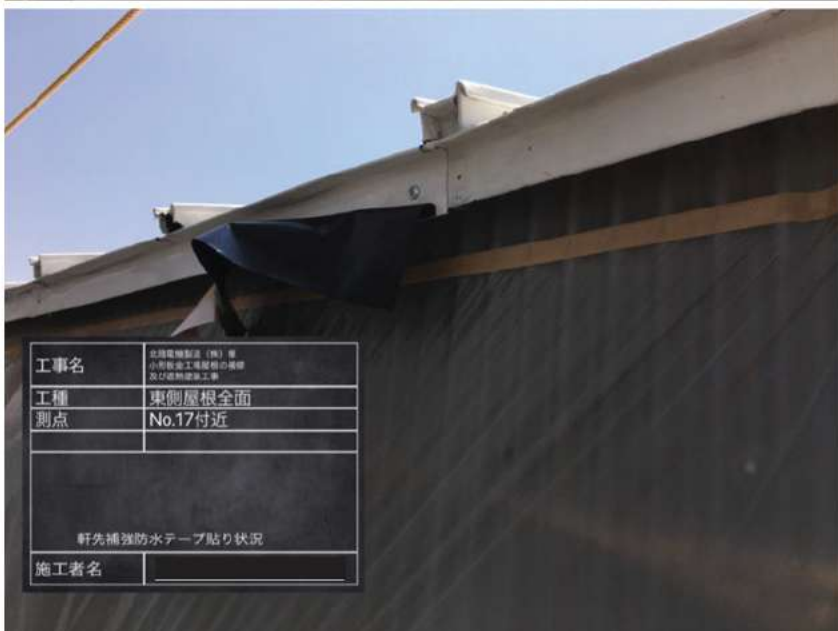
軒先補修状況

当て板確認

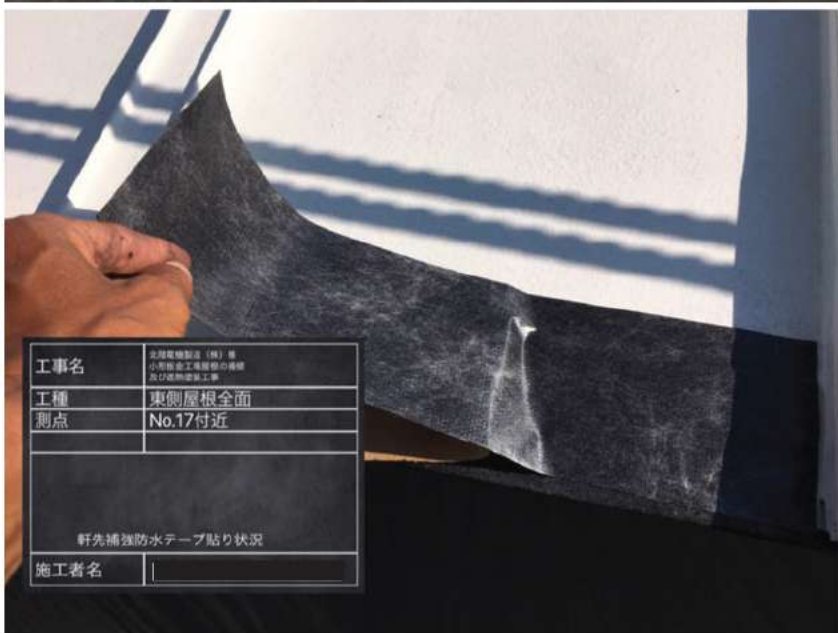
測点：東側屋根全面No17付近

軒先腐食部付近

軒先補修状況

当て板ビス止め補強貼り確認

サンダーケレン後

プライマー塗布後

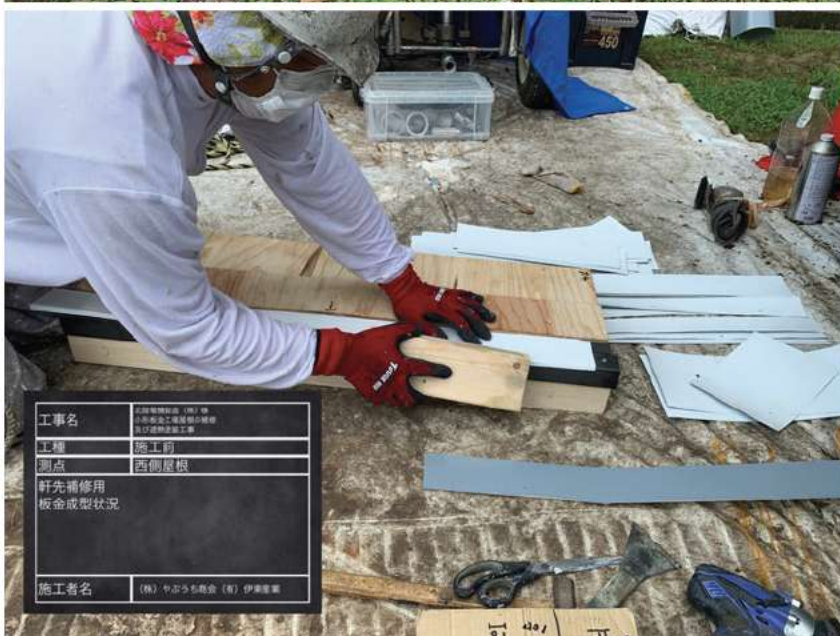
工種：軒先補修  
測点：西側屋根  
軒先補修用  
板金加工状況  
ロール板切り出し

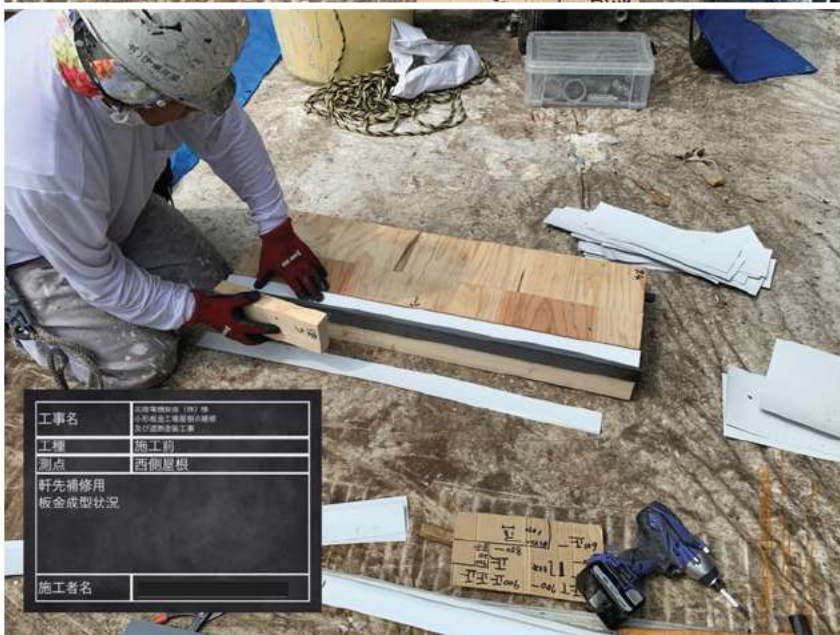
工種：軒先補修  
測点：西側屋根  
軒先補修用  
板金成型状況  
嵌め込み部分折り曲げ加工

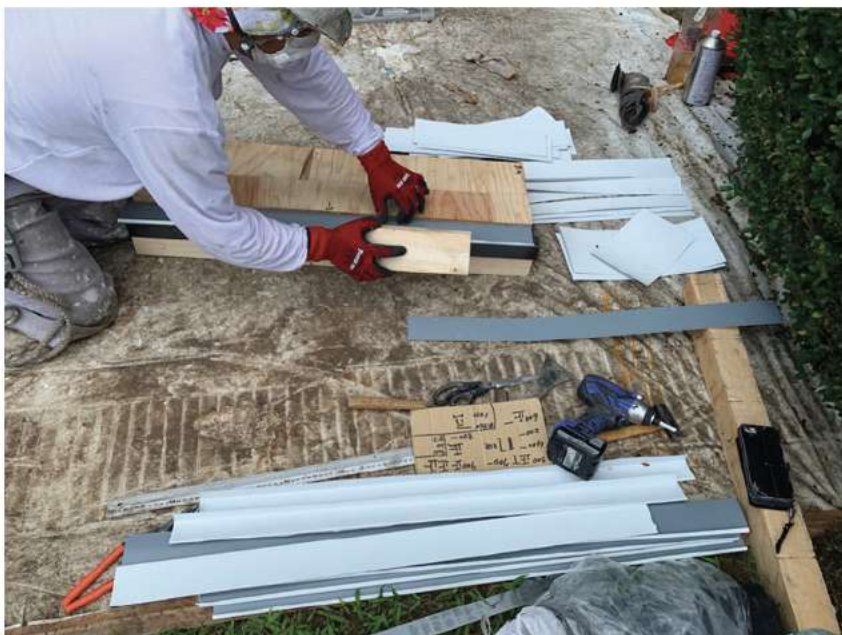
工種：軒先補修  
測点：西側屋根  
軒先補修用  
板金成型状況  
嵌め込み部分折り曲げ加工

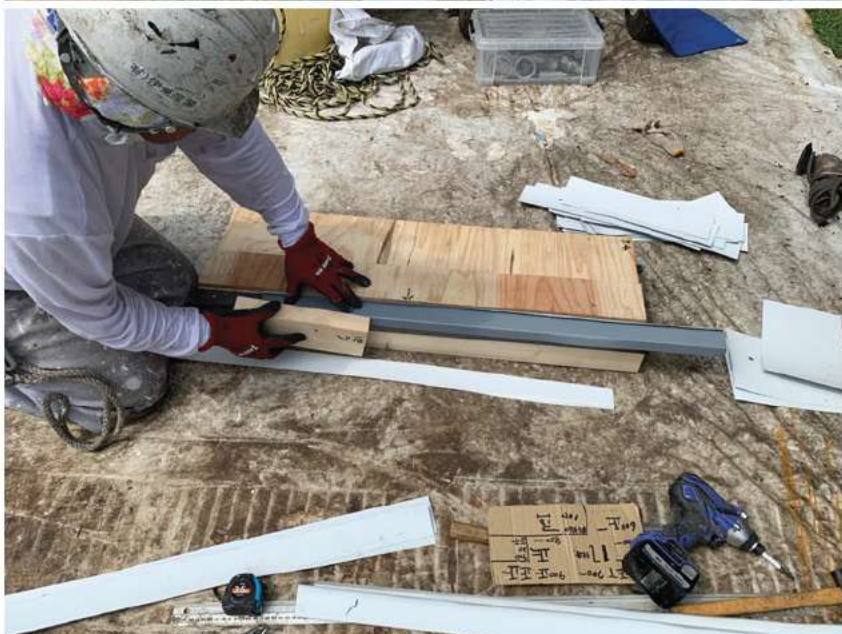
工種：軒先補修  
 測点：西側屋根  
 軒先補修用  
 板金成型状況  
 嵌め込み部分折り曲げ加工

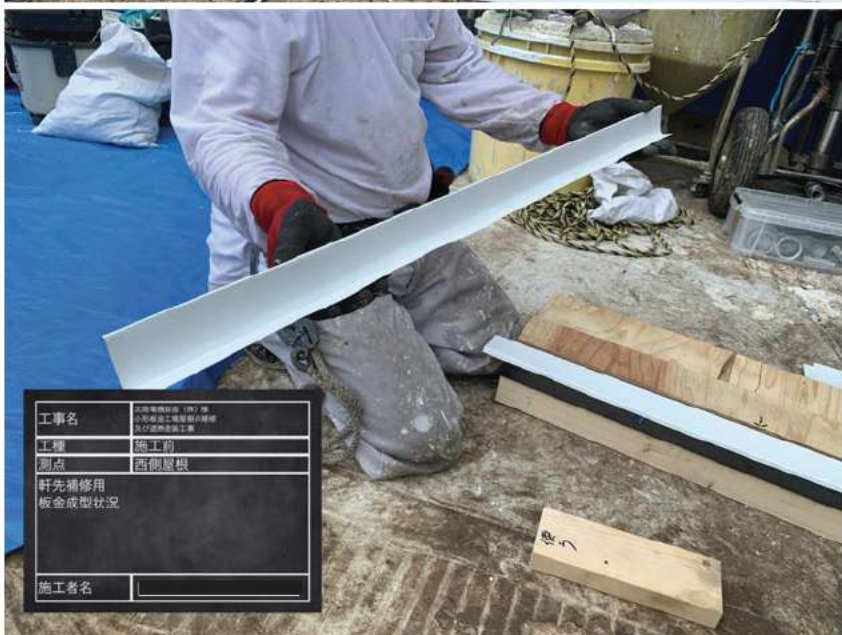
工種：軒先補修  
 測点：西側屋根  
 軒先補修用  
 板金成型状況  
 嵌め込み部分折り曲げ加工

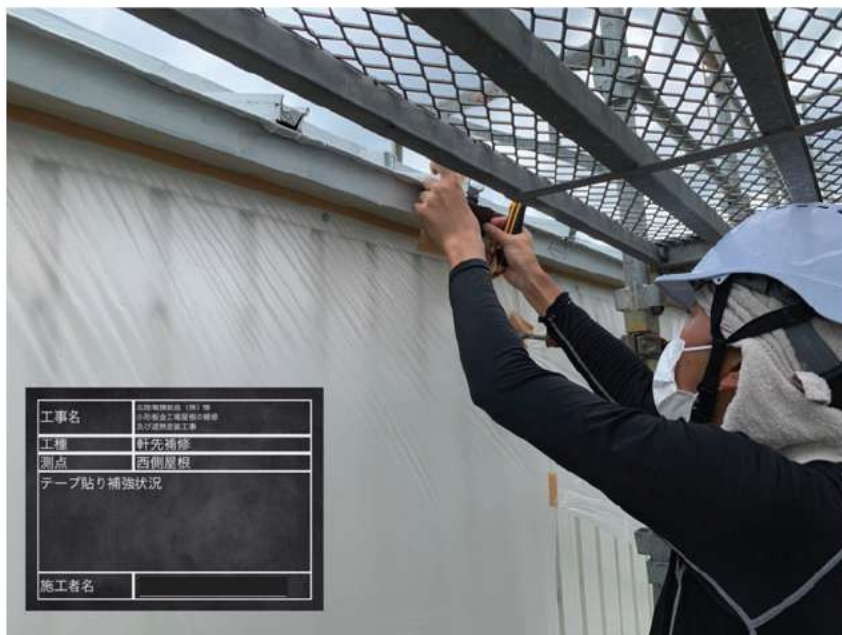
工種：軒先補修  
 測点：西側屋根  
 軒先補修用  
 板金成型状況  
 板金部材完成  
 嵌め込み部分に合わせて  
 数種類作成

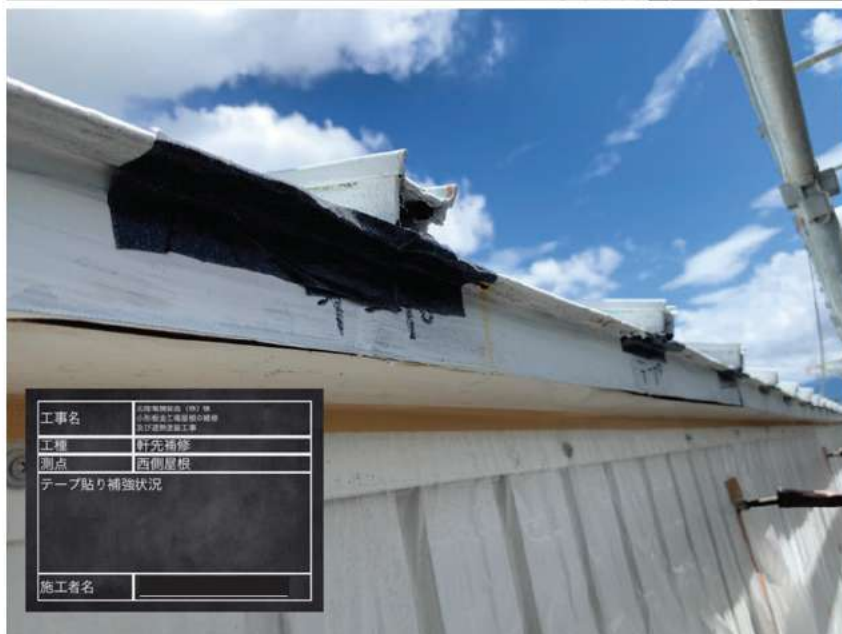
工種: 軒先補修  
測点: 西側屋根  
テープ貼り補強状況

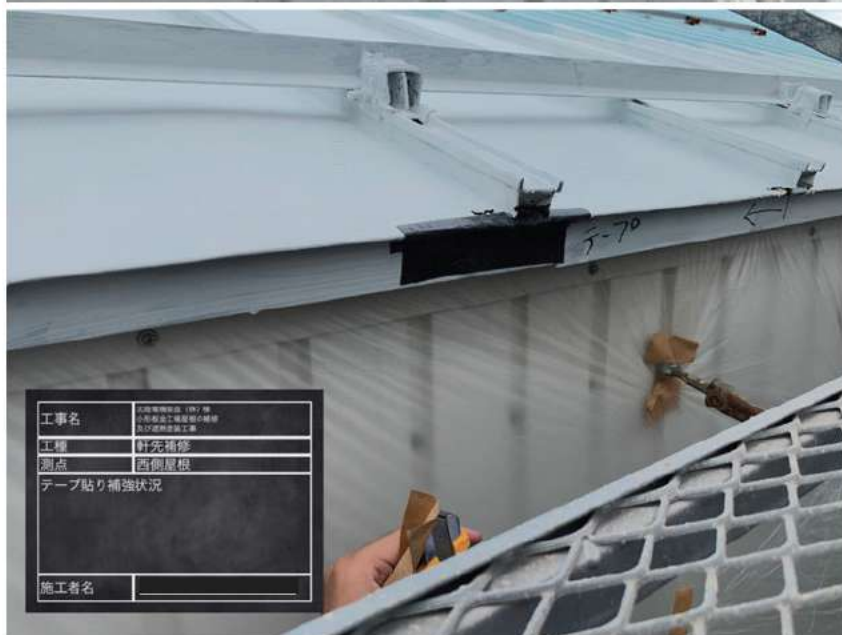
工種: 軒先補修  
測点: 西側屋根  
テープ貼り補強状況

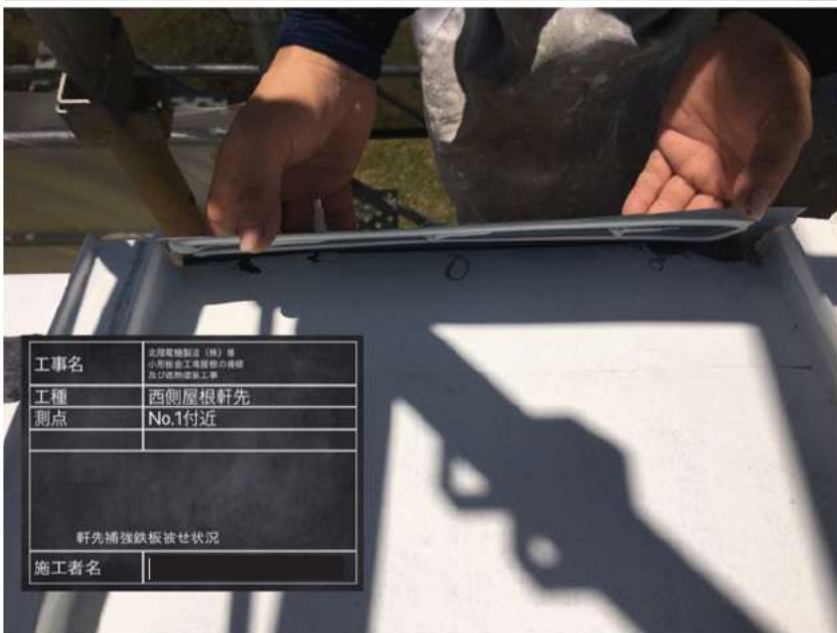
工種：軒先補修  
 測点：西側屋根軒先No7付近  
 当て板板金部材  
 軒先上部屋根側パーツ  
 嵌め込み状況
