工事名	北陸電機製造 (株) 様 小形板金工場屋根の補修 及び鉄筋補修工事
工種	東側屋根全面
測点	No.10付近
軒先補強鉄板被せ状況	
施工者名	(株) やぶうち商会 (有) 伊東産業

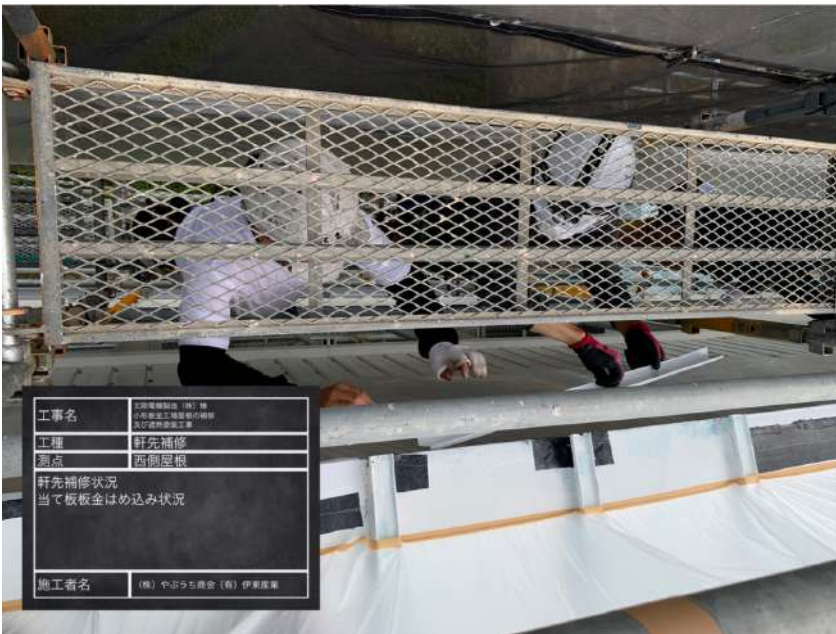
工種: 軒先補修
測点: 西側屋根
当て板板金部材
軒先下部パーツ
嵌め込み状況

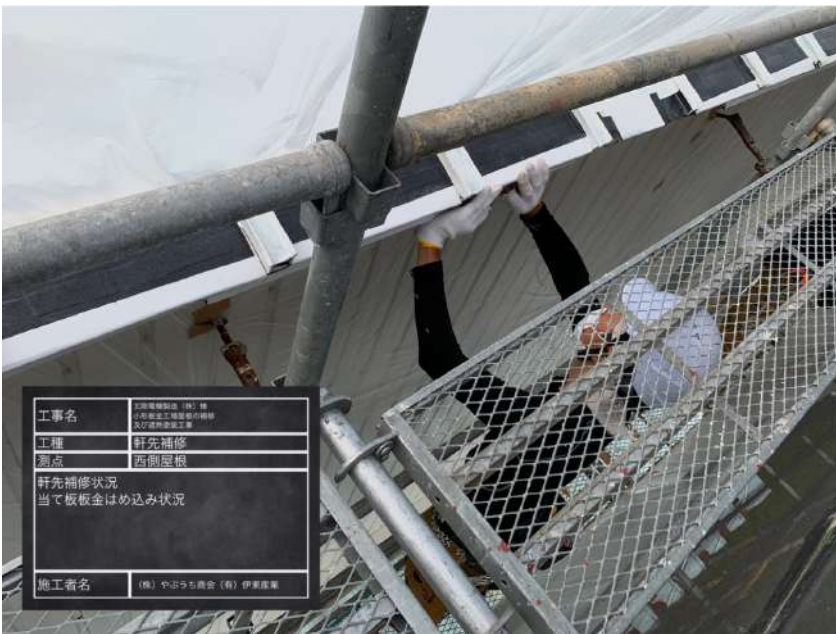
工種: 軒先補修
測点: 西側屋根
当て板板金部材
軒先下部パーツ
嵌め込み状況

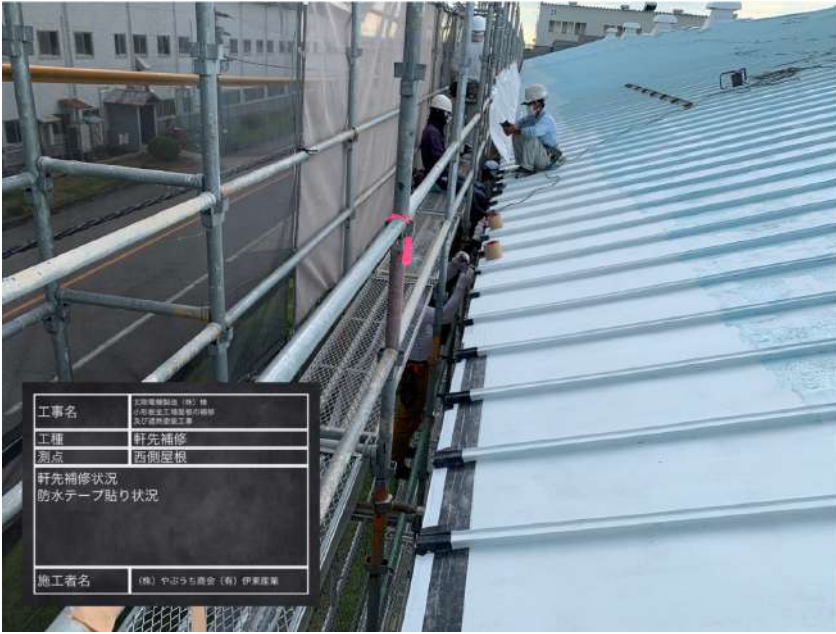
工種: 軒先補修
 測点: 西側屋根
 当て板金部材嵌め込み後
 防水テープ補強貼り状況

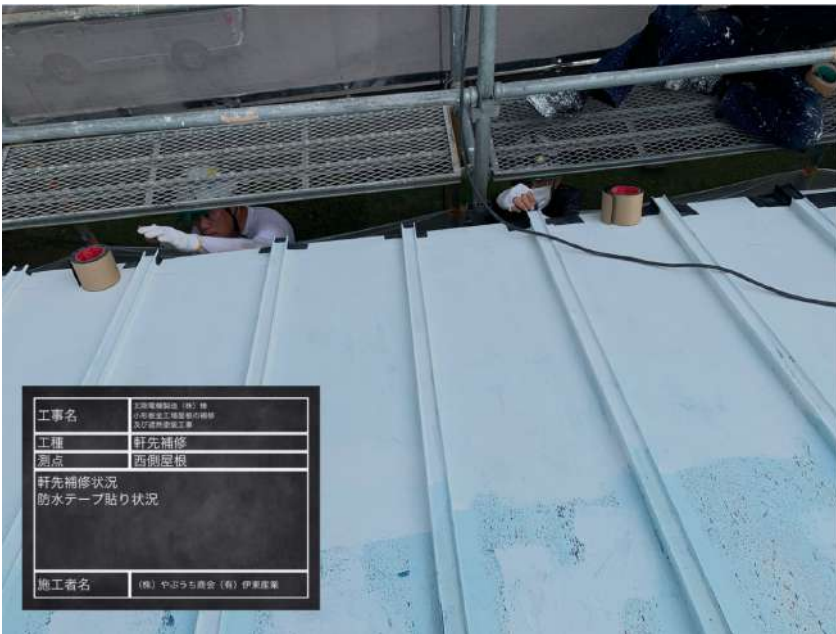
工種: 軒先補修
 測点: 西側屋根
 当て板金部材嵌め込み後
 防水テープ補強貼り状況

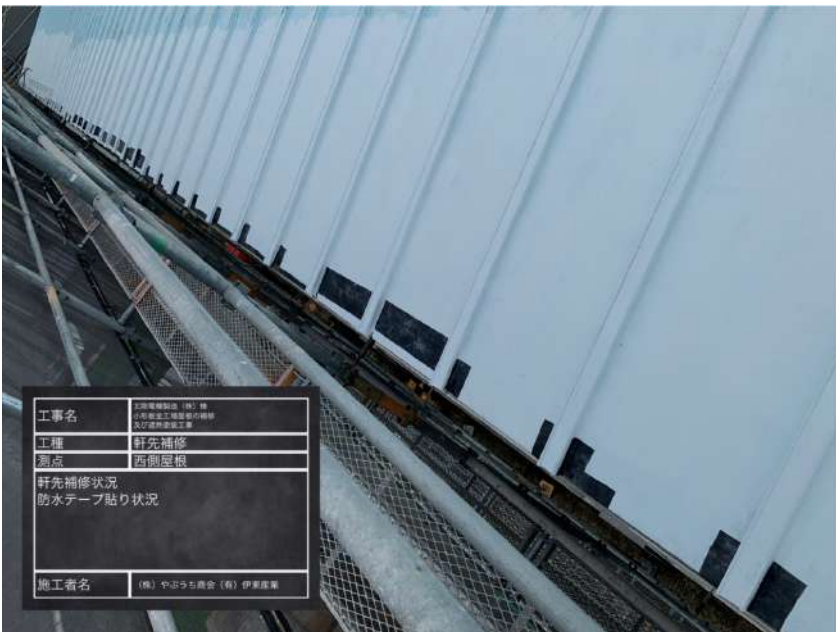
工種: 軒先補修
 測点: 西側屋根
 当て板金部材嵌め込み後
 防水テープ補強貼り状況

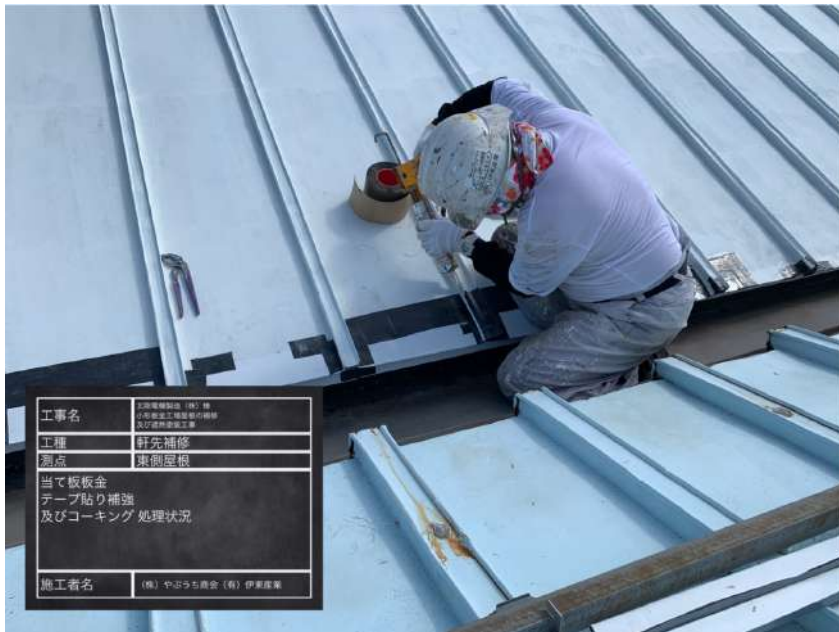
工種: 軒先補修
 測点: 東側屋根
 当て板板金部材
 軒先上部屋根側パーツ
 嵌め込み後
 補強テープ貼り状況

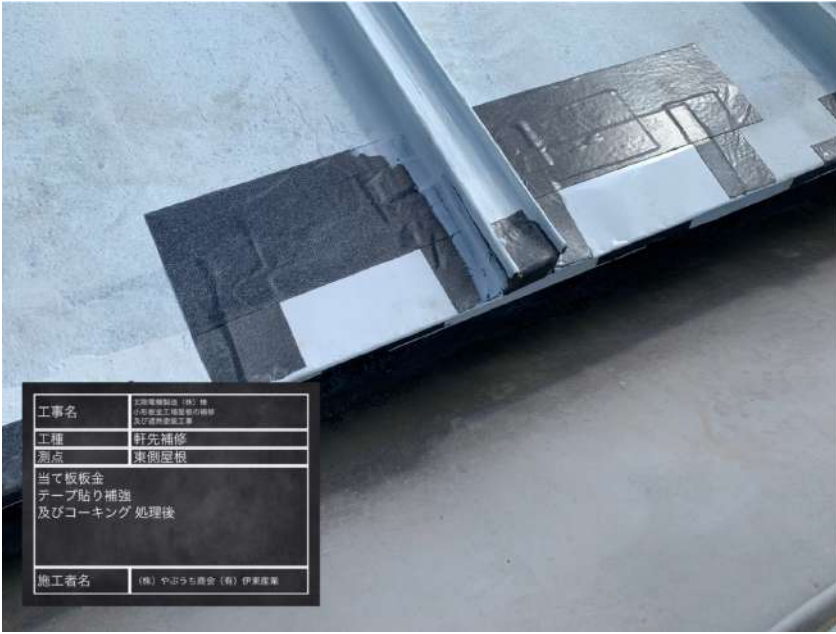
工種: 軒先補修
 測点: 東側屋根
 当て板板金
 テープ貼り補強
 及びコーキング 処理後

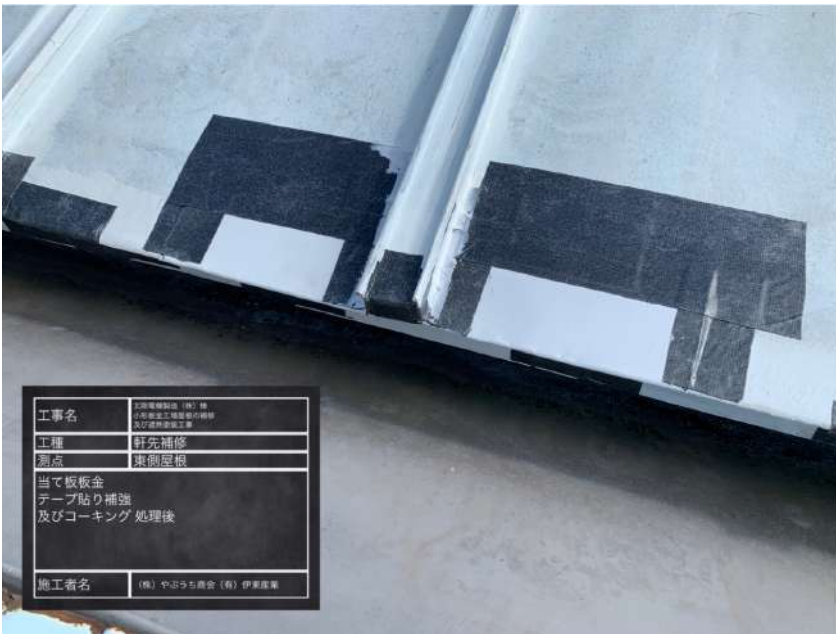
工種: 軒先補修
 測点: 東側屋根
 当て板板金
 テープ貼り補強
 及びコーキング 処理後

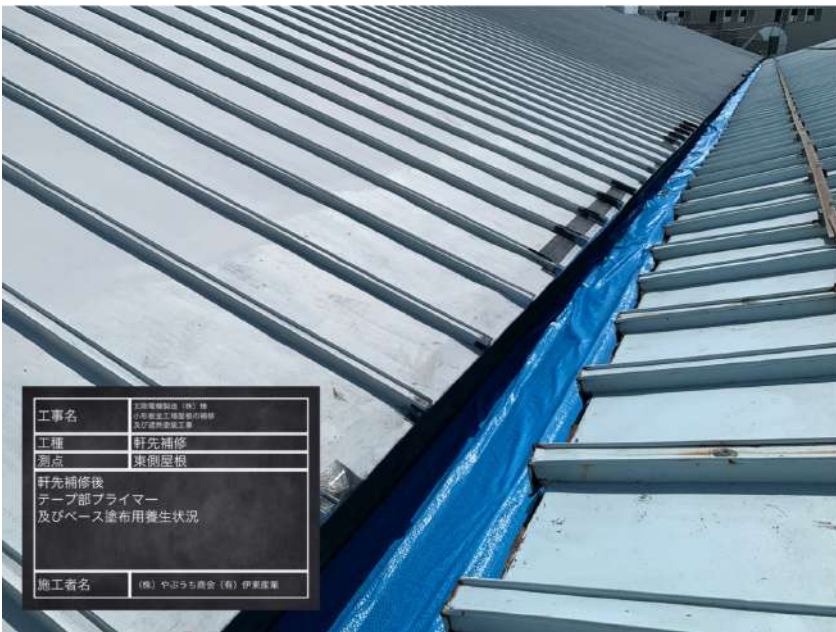
工種: 軒先補修
 測点: 東側屋根
 軒先補修後
 テープ部プライマー
 及びベース塗布用養生状況

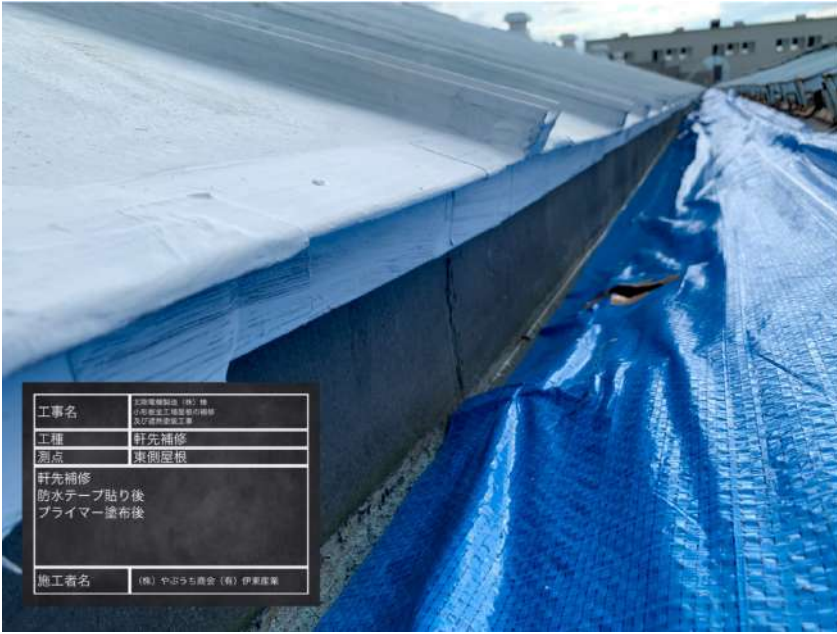
軒先補修

防水テープ貼り後

プライマー塗布後

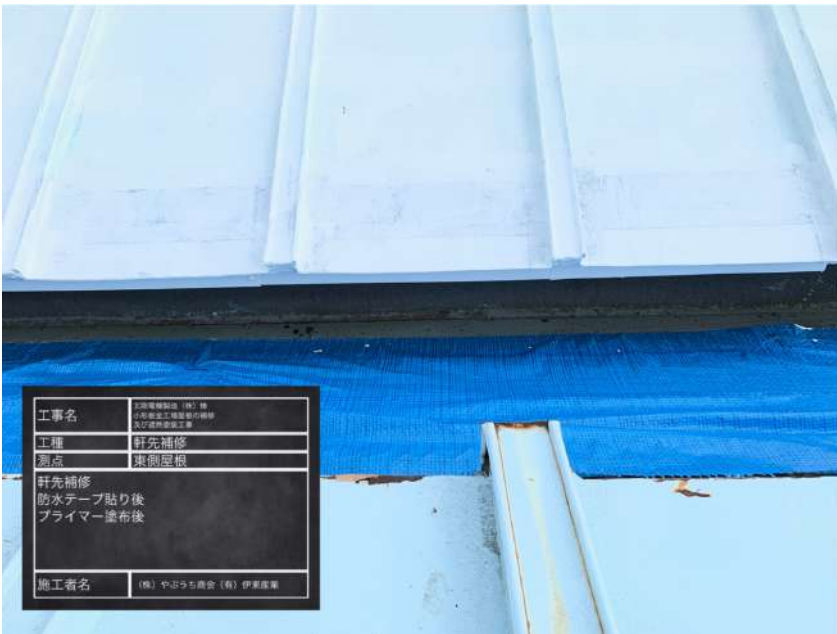
軒先補修

防水テープ貼り後

プライマー塗布後

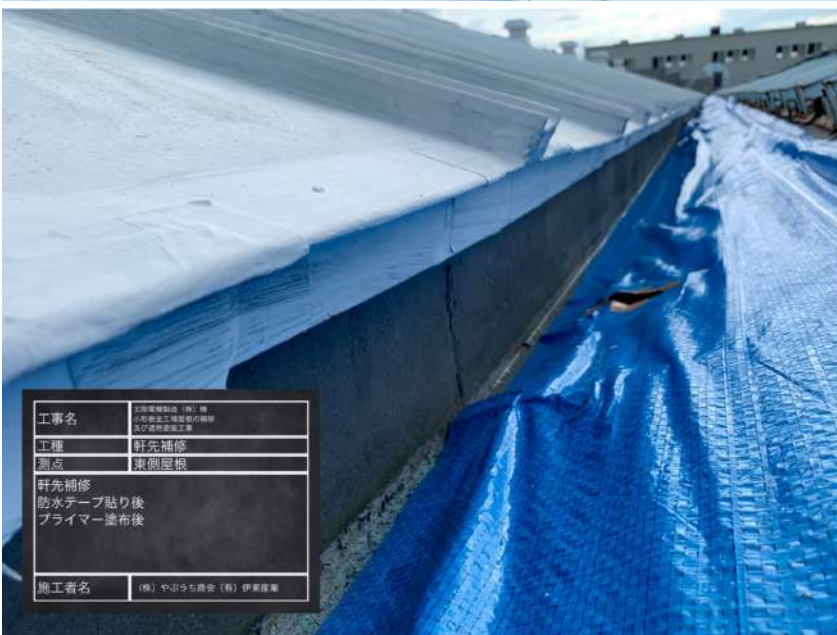
軒先補修

防水テープ貼り後

プライマー塗布後

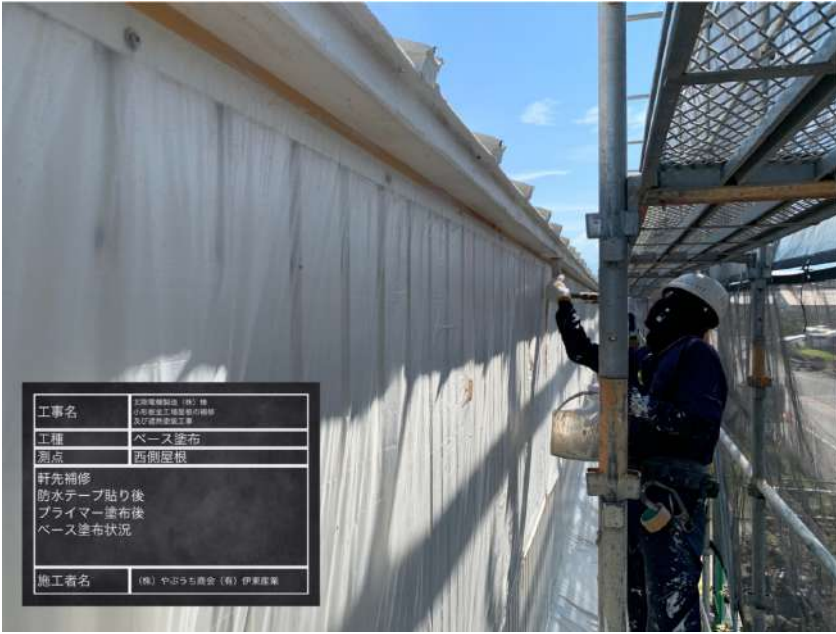
工種: 軒先補修
 測点: 西側屋根
 軒先補修
 防水テープ貼り後
 プライマー塗布後
 クールベース塗布状況

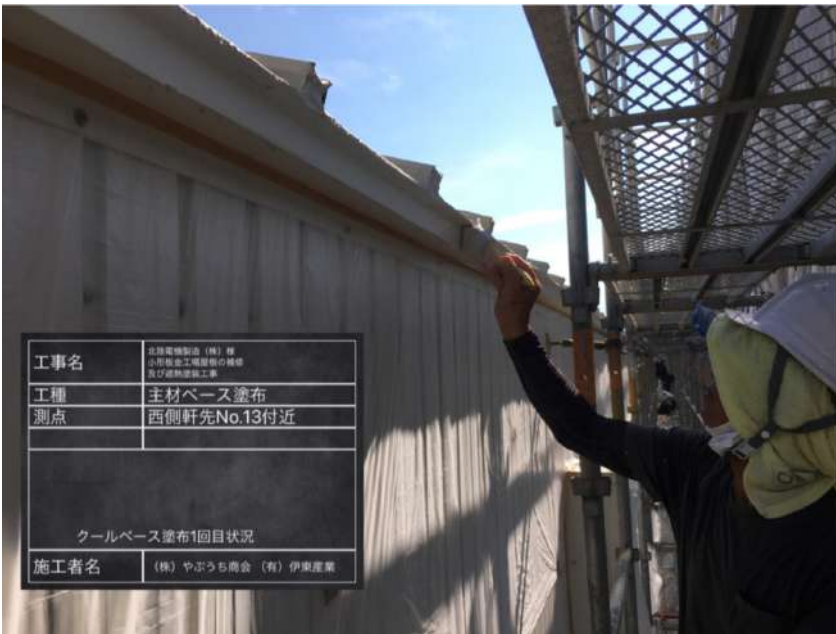
工種: 軒先補修
 測点: 西側屋根
 軒先補修
 防水テープ貼り後
 プライマー塗布後
 クールベース塗布状況

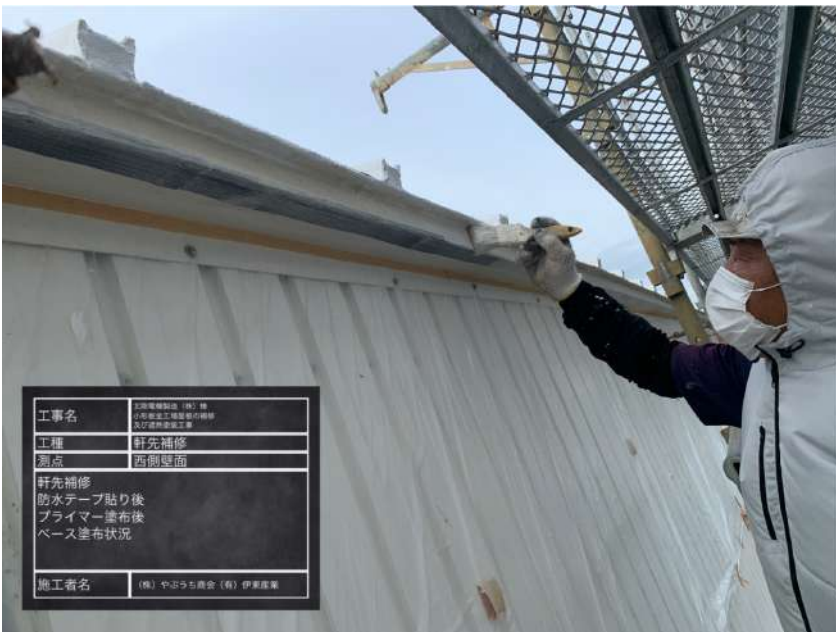
工種: 軒先補修
 測点: 西側屋根
 軒先補修
 防水テープ貼り後
 プライマー塗布後
 クールベース塗布状況

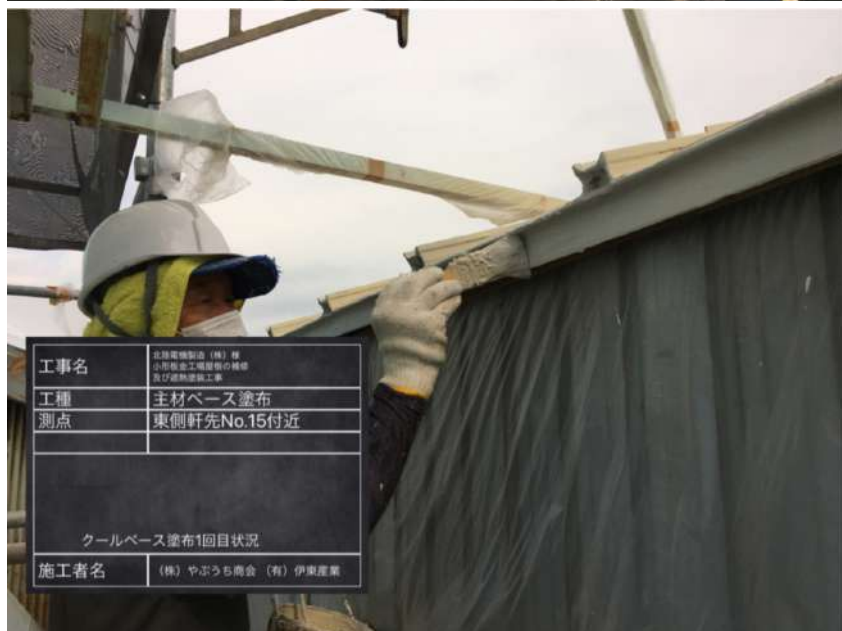
軒先補修

防水テープ貼り後

プライマー塗布後

クールベース塗布状況

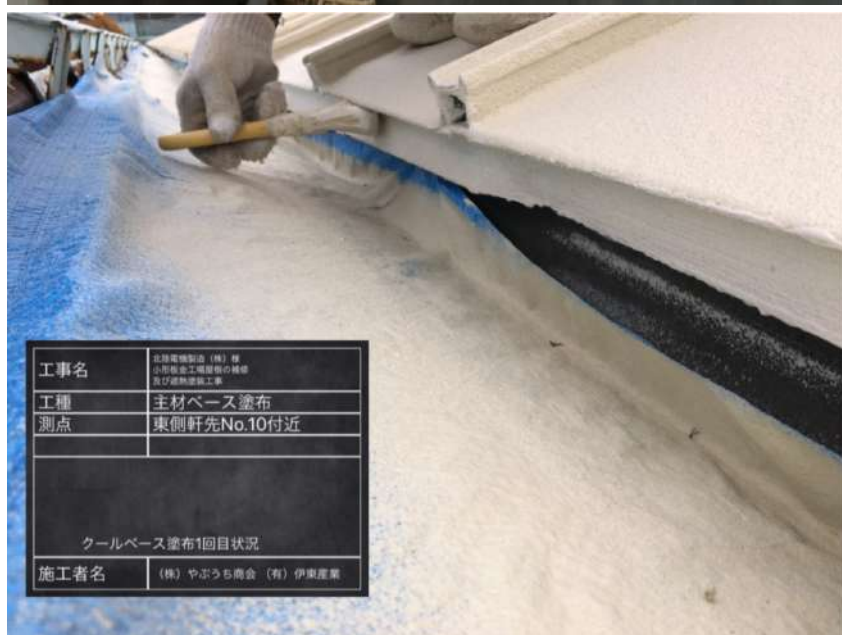
軒先補修

防水テープ貼り後

プライマー塗布後

クールベース塗布状況

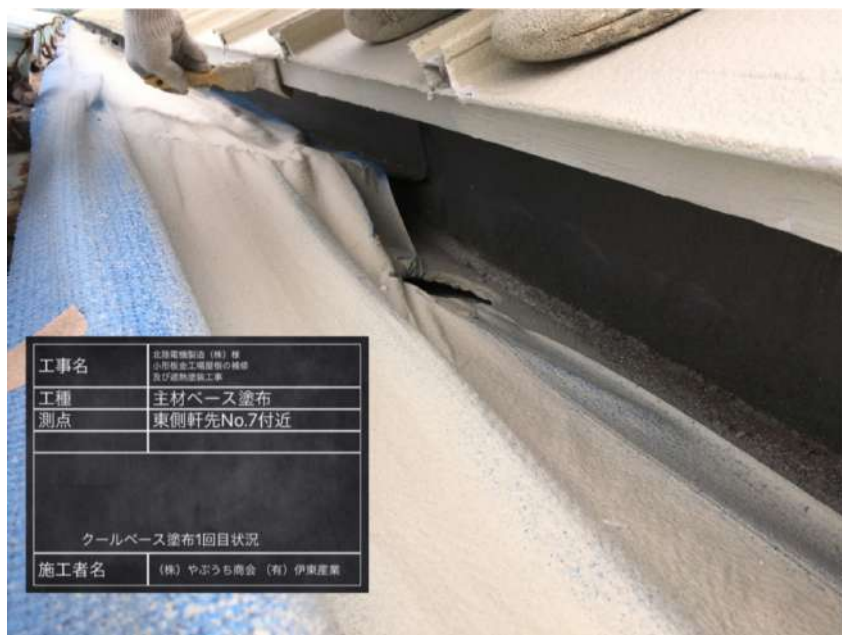
軒先補修

防水テープ貼り後

プライマー塗布後

クールベース塗布状況

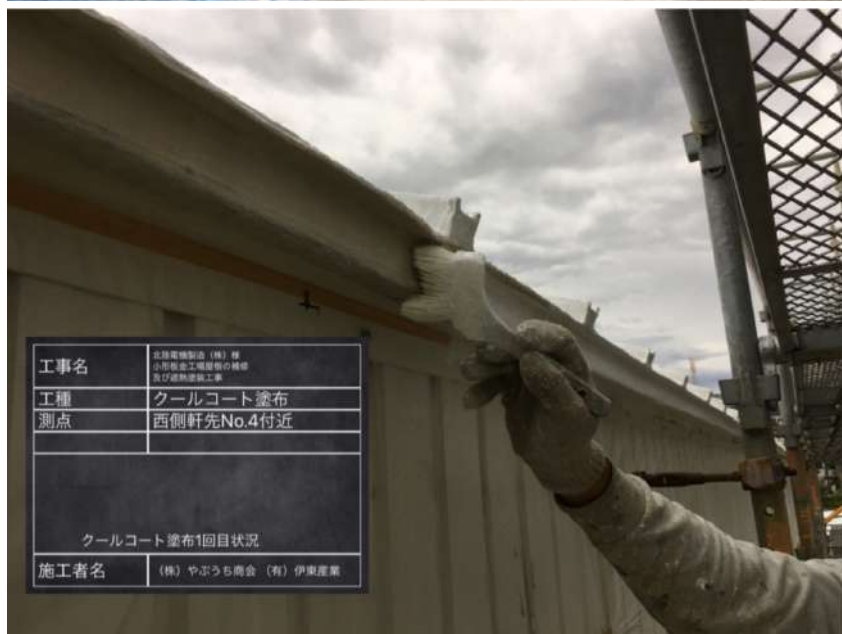
軒先補修

防水テープ貼り後

プライマー塗布後

クールベース塗布状況

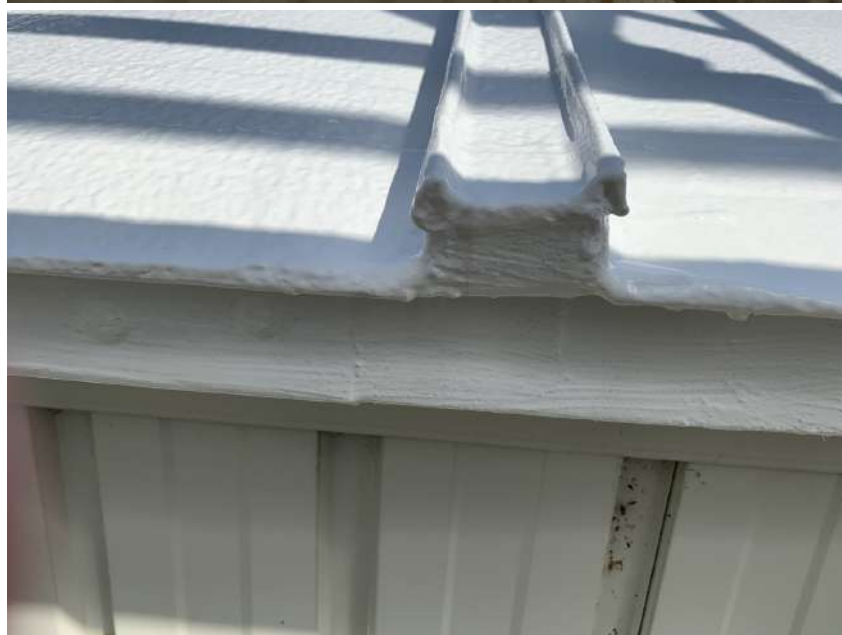
クールコート塗布状況

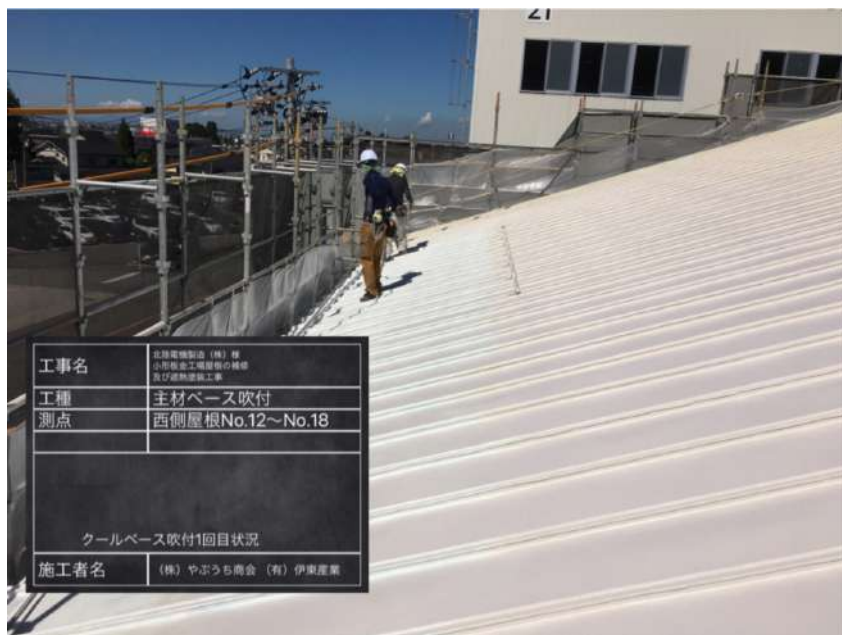
補修後状況

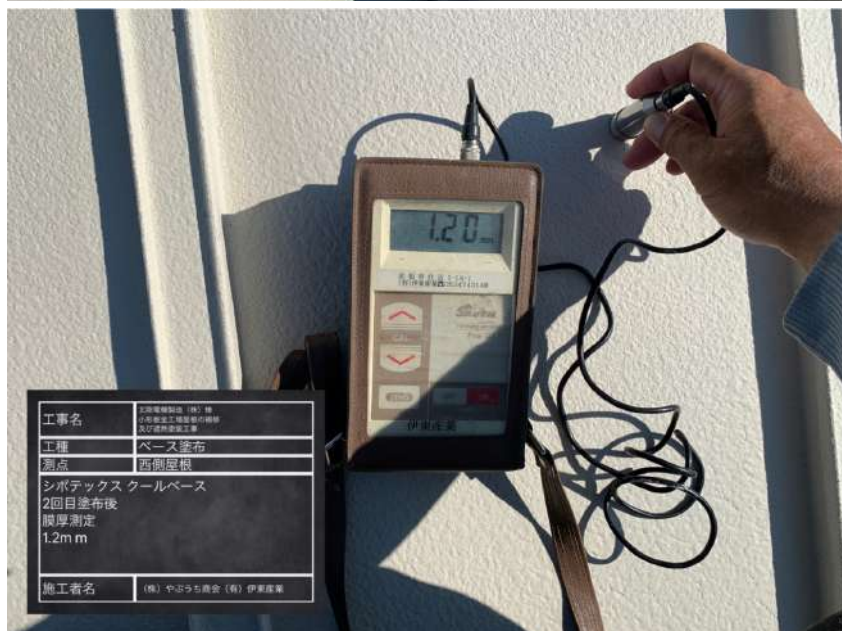
シボテックス クールベース

2回目塗布完了

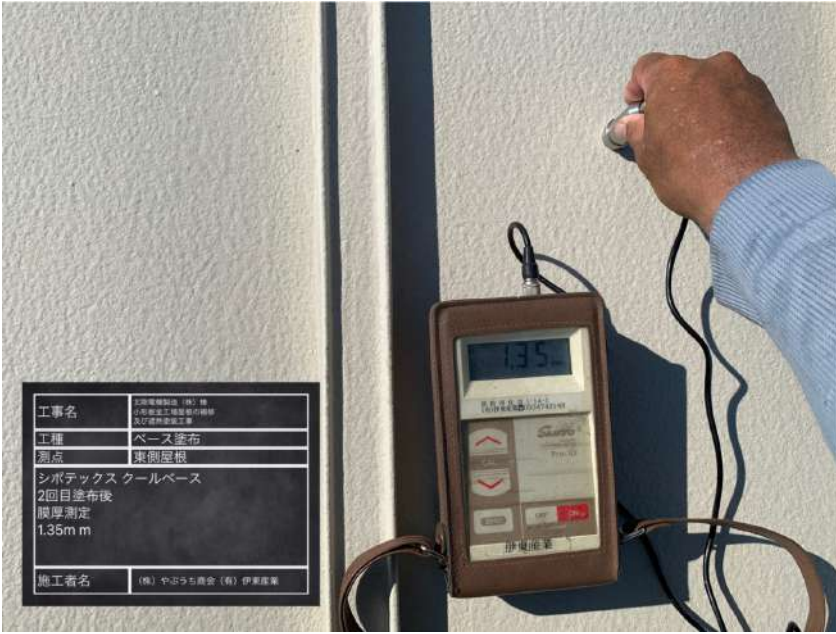
工種: 主材ベース塗布
 測点: 東側屋根
 シボテックス クールベース
 2回目塗布後
 膜厚測定
 1.35m m

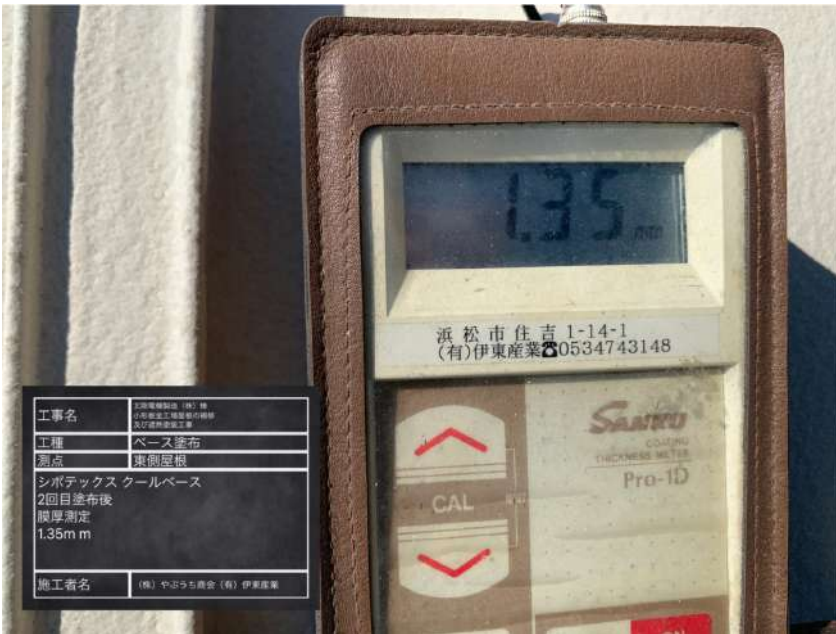
工種: 主材ベース塗布
 測点: 東側屋根
 シボテックス クールベース
 2回目塗布後
 膜厚測定
 1.35m m

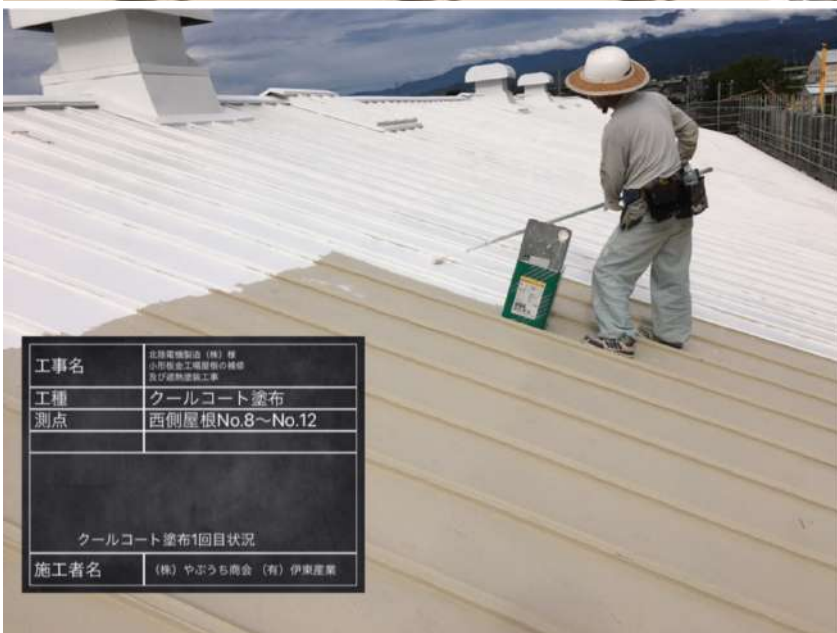
工種: トップコート塗布

測点: 西側屋根

クールコート塗布状況

1回目

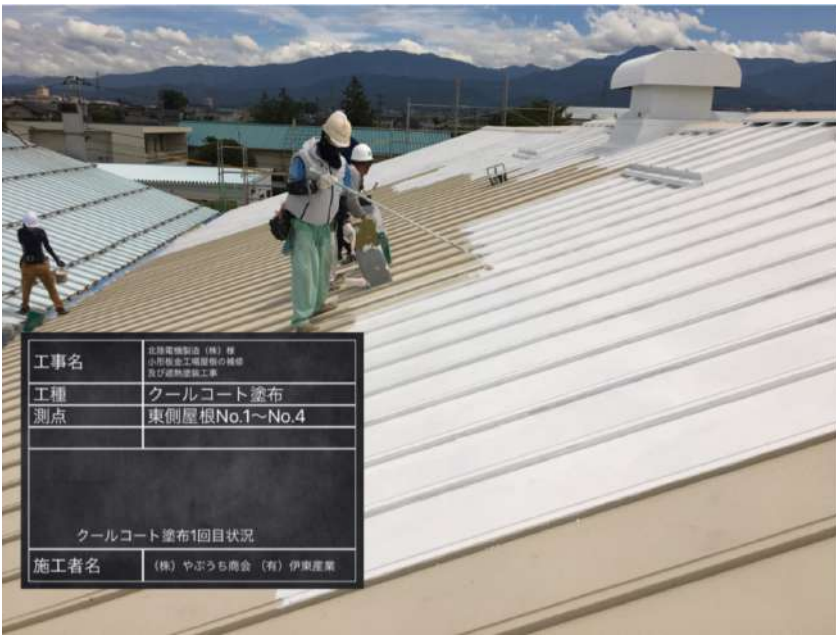
工種: トップコート塗布

測点: 東側屋根

クールコート塗布状況

1回目

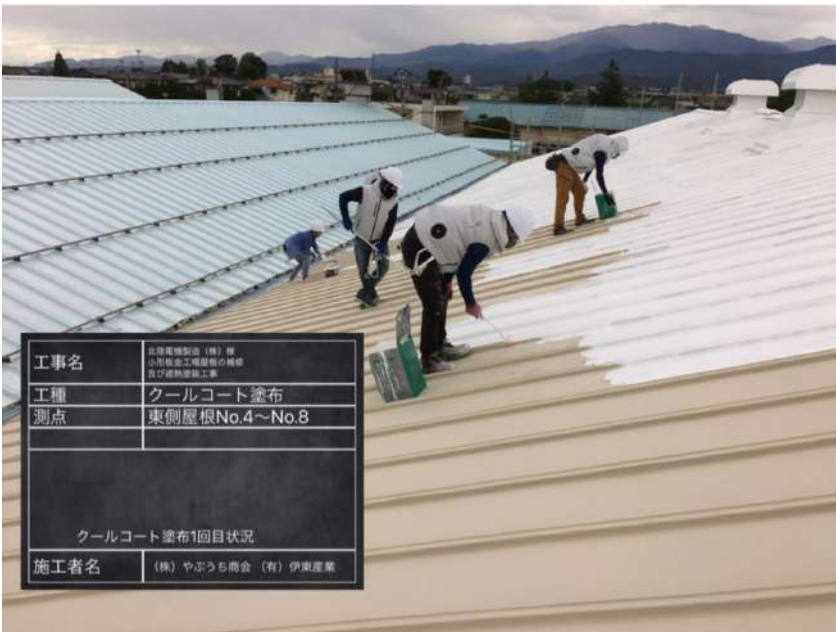
工種: トップコート塗布

測点: 東側屋根

クールコート塗布状況

1回目

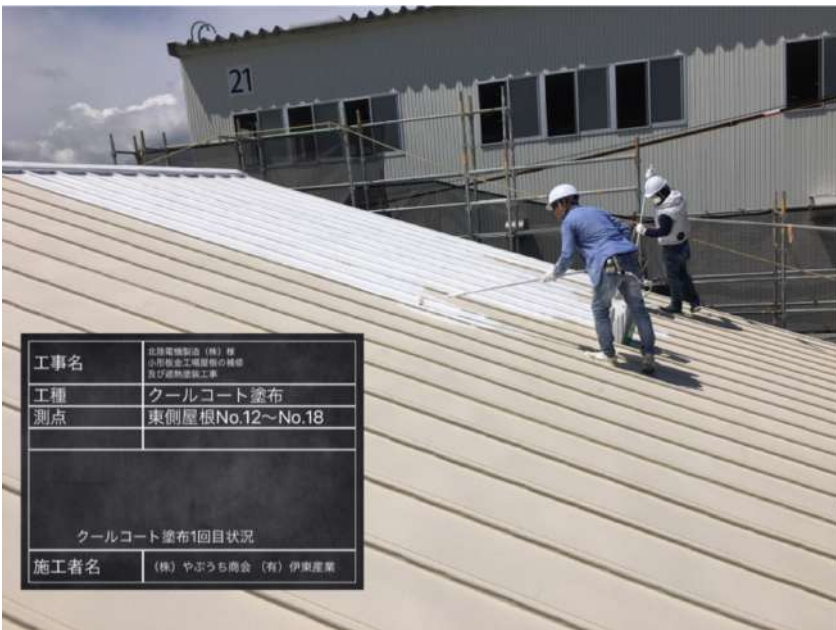
工種: トップコート塗布

測点: 東側屋根

クールコート塗布状況

1回目

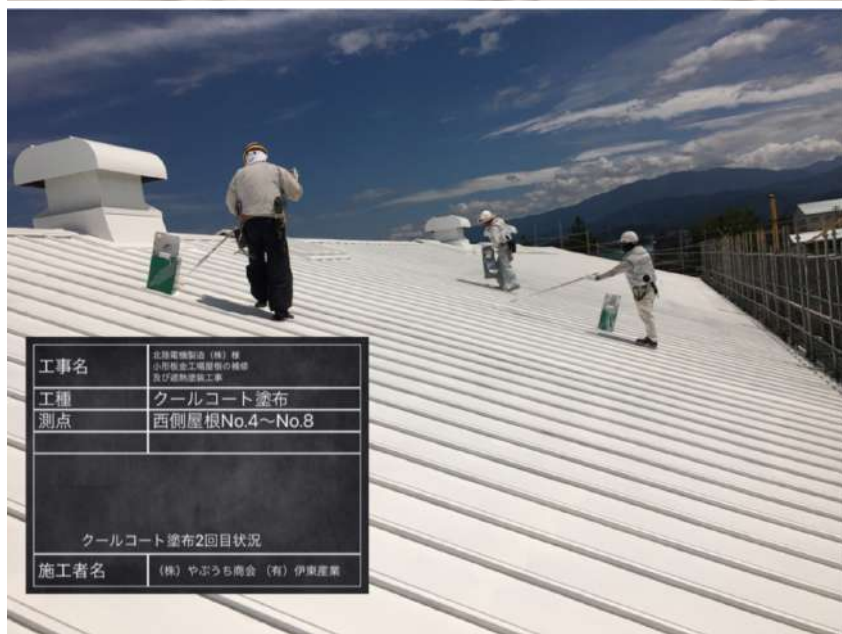
工種: トップコート塗布

測点: 西側屋根

クールコート塗布状況

2回目

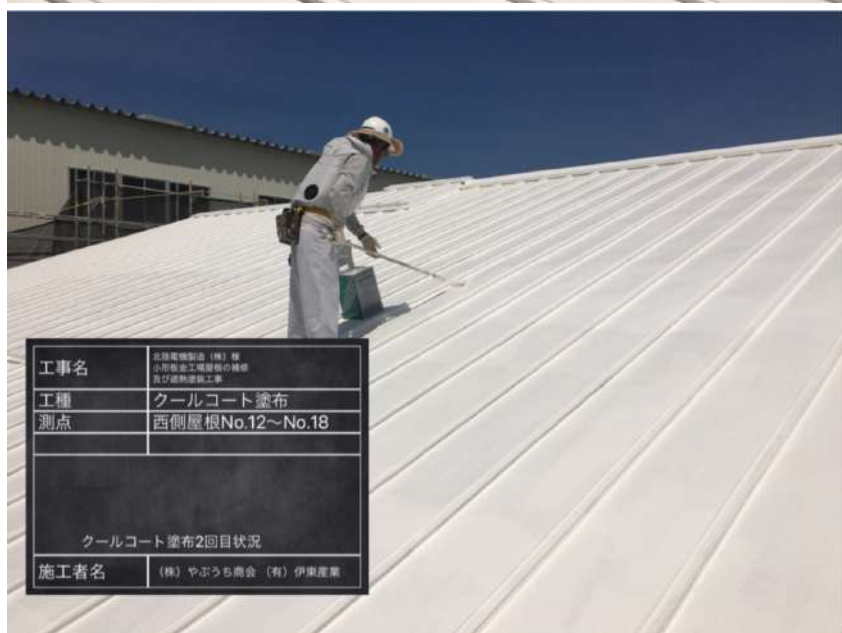
工種: トップコート塗布

測点: 西側屋根

クールコート塗布状況

2回目

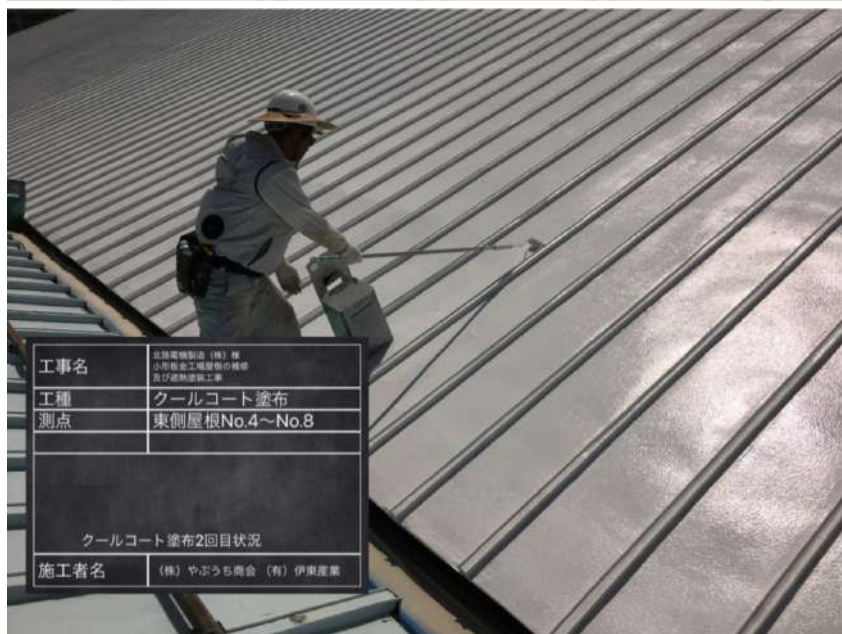
工種: トップコート塗布

測点: 東側屋根

クールコート塗布状況

2回目

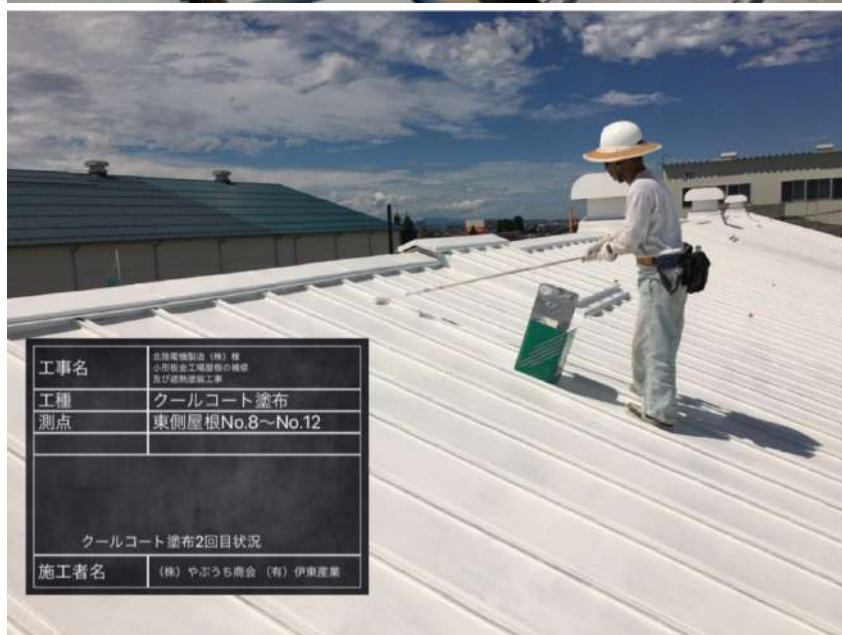
工種: トップコート塗布

測点: 東側屋根

クールコート塗布状況

2回目

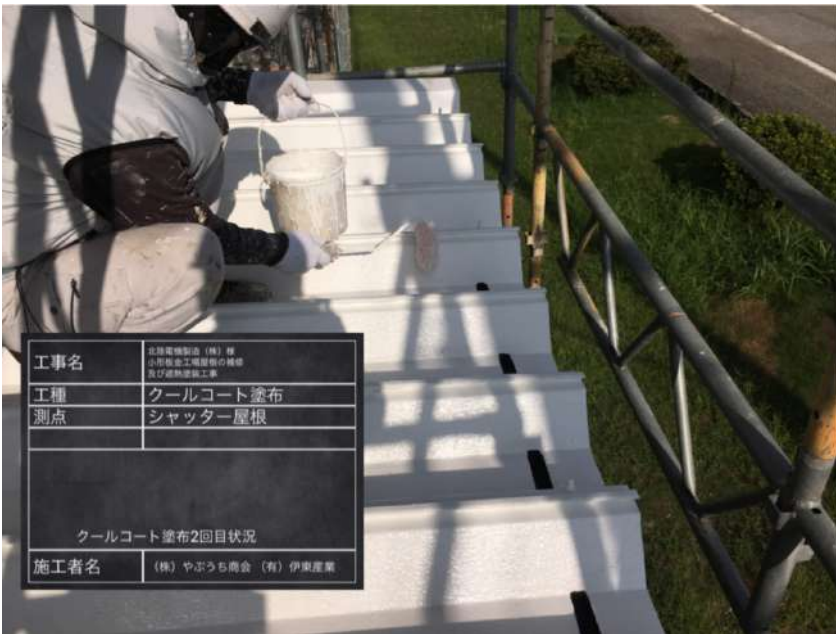
工種: トップコート塗布

測点: 西側ヒサシ2

クールコート塗布状況

2回目

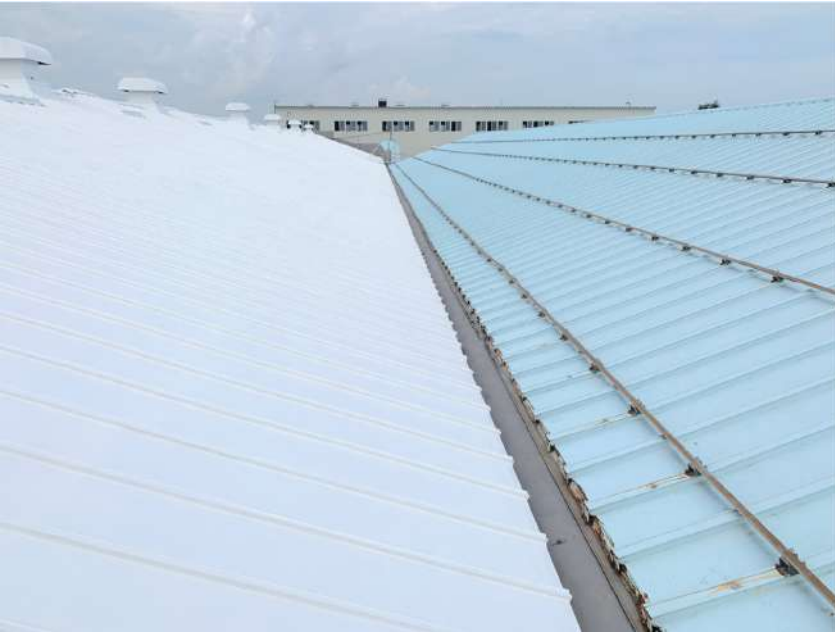
工種：施工後
測点：東側屋根
施工後
4号棟との比較

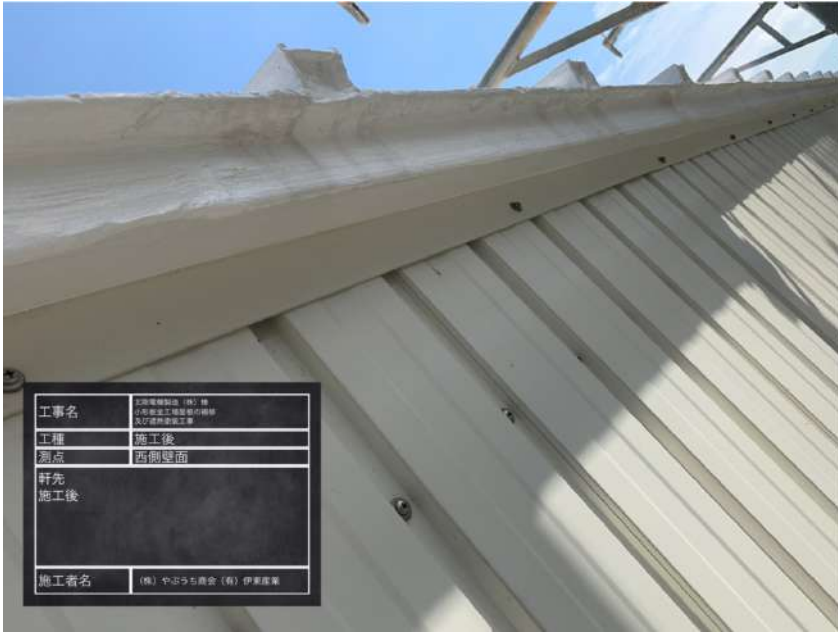
工種: 施工後
 測点: 西側壁面
 軒先
 施工後

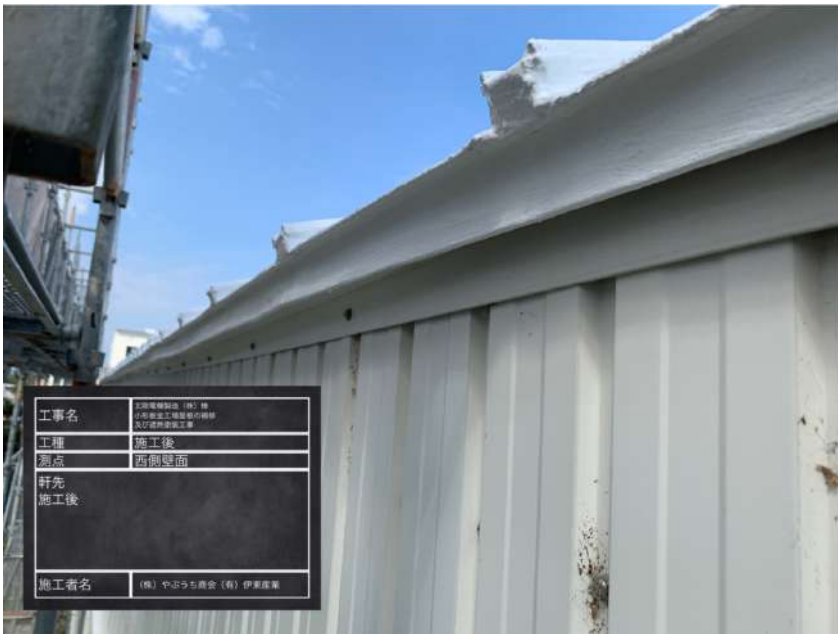
工種: 施工後
 測点: 西側壁面
 軒先
 施工後

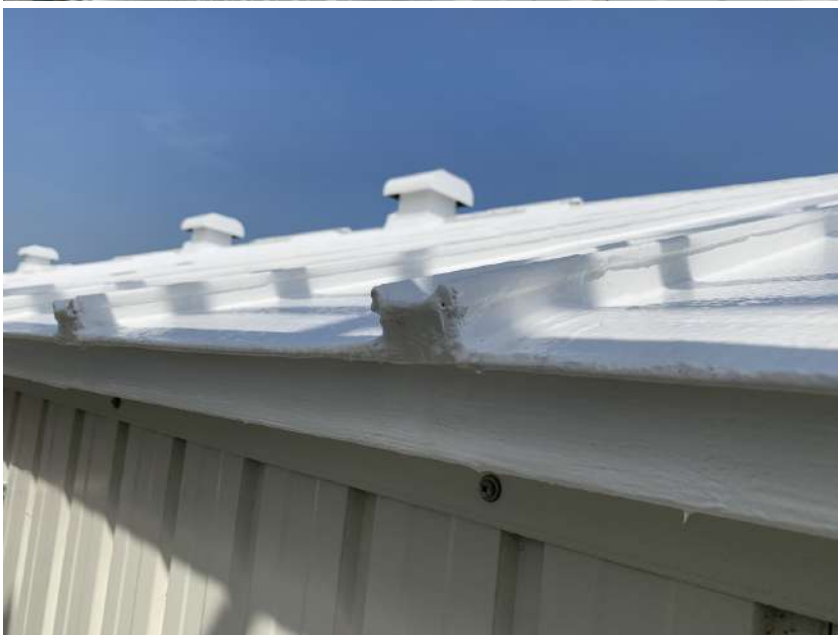
工種: 施工後
 測点: 西側壁面
 軒先
 施工後

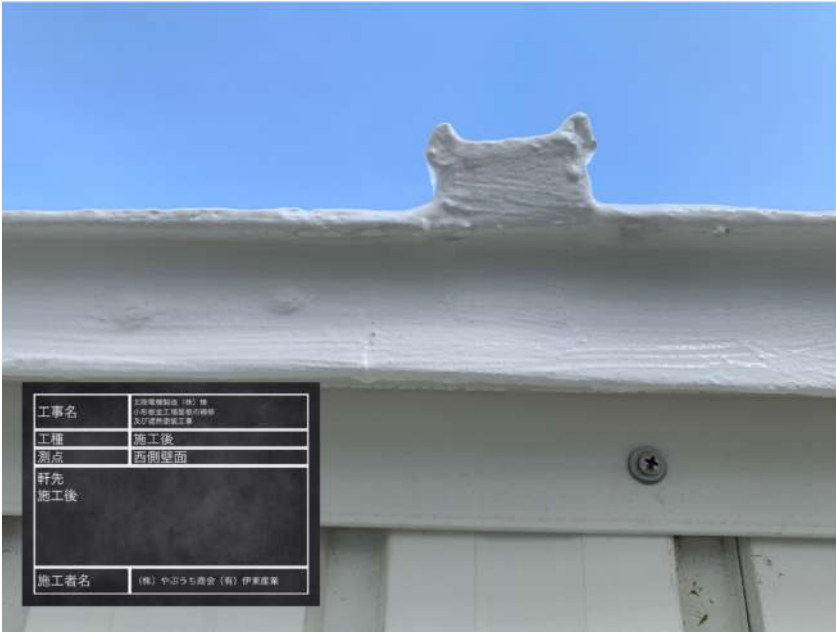
工種：施工後
測点：西側壁面
軒先
施工後

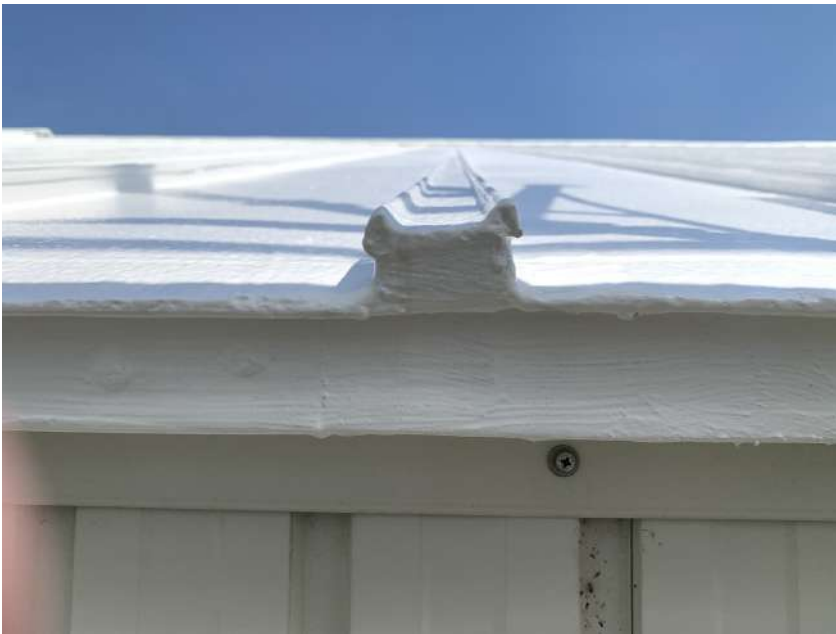
工種：施工後
測点：西側壁面
軒先
施工後

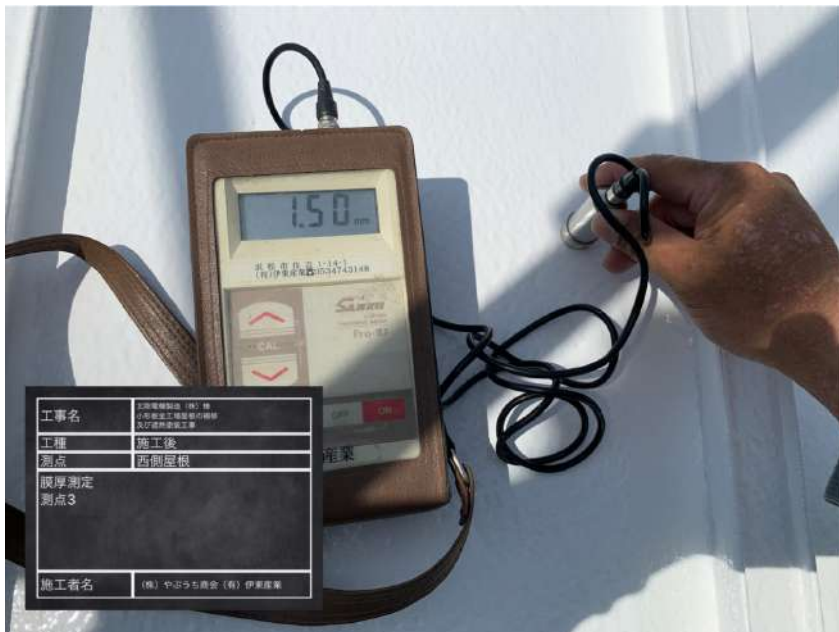
工種: 施工後
 測点: 西側屋根
 膜厚測定
 測点3
 1.50mm

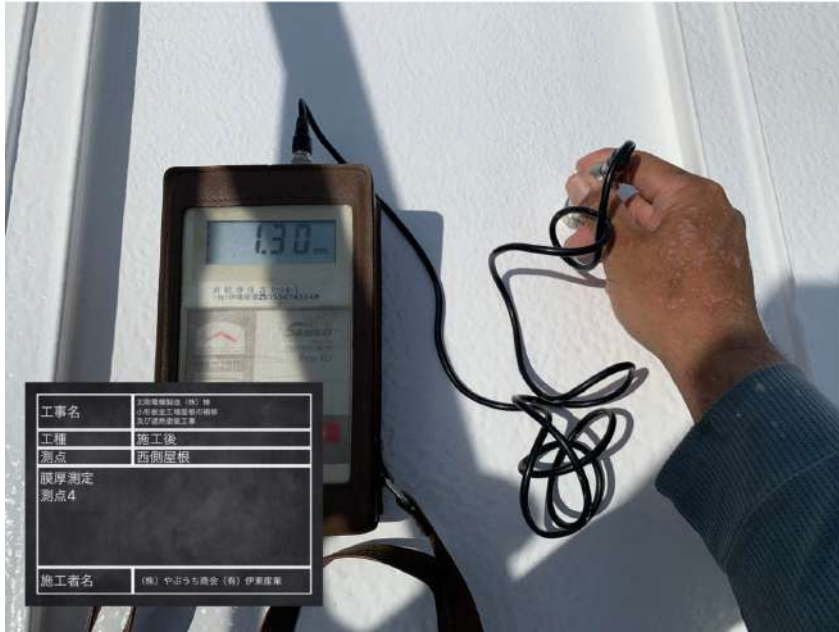
工種: 施工後
 測点: 西側屋根
 膜厚測定
 測点4
 1.30mm

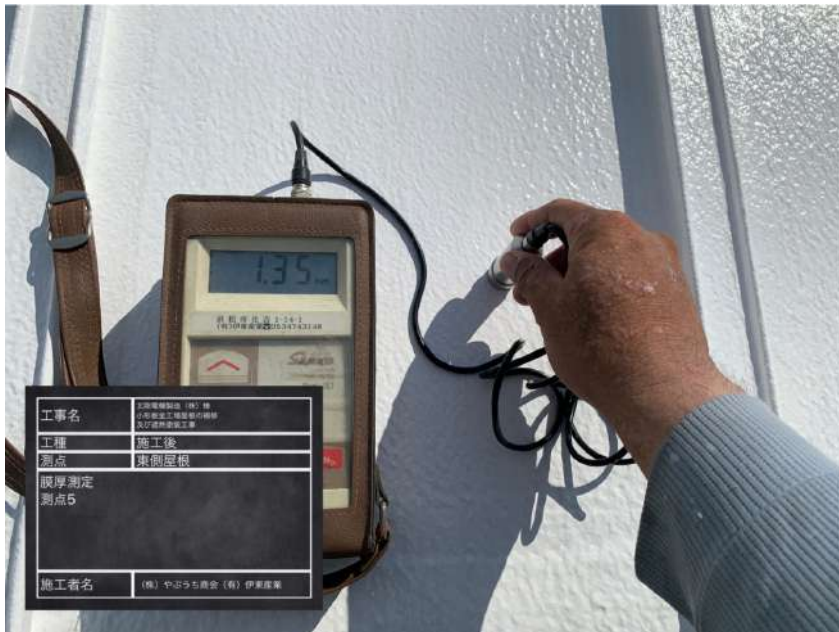
工種: 施工後
 測点: 東側屋根
 膜厚測定
 測点5
 1.35mm

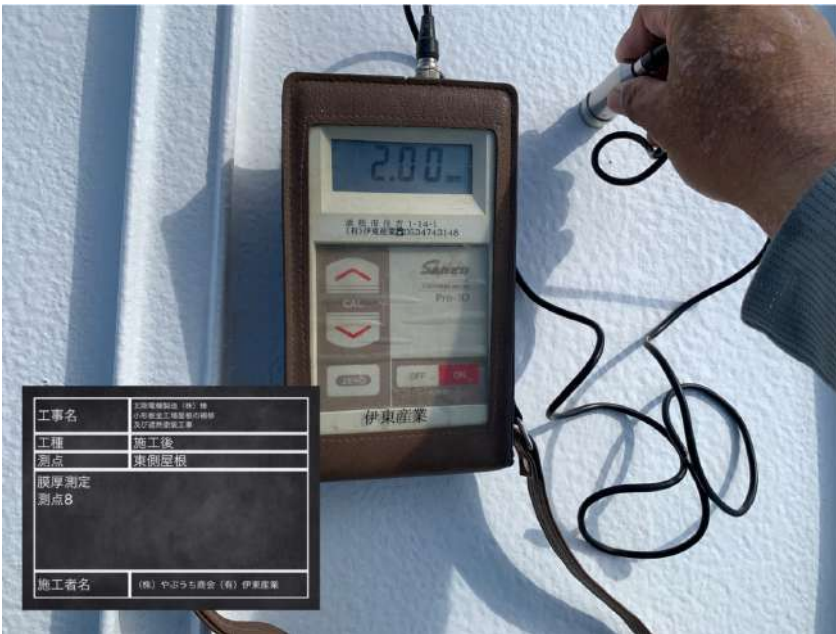
工種: 施工後
測点: 東側屋根
現場検収
